Verkennd bodemonderzoek  
Udenhoutseweg 5 te Helvoirt

**Titel:** verkennend bodemonderzoek Udenhoutseweg 5 te Helvoirt

**Datum:** 19 september 2017

**Projectnummer:** 20171635

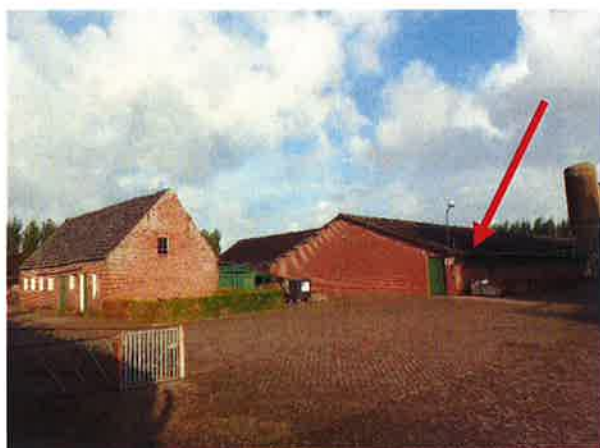
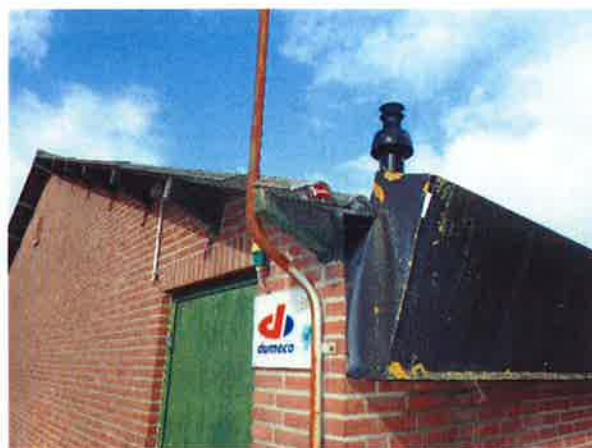
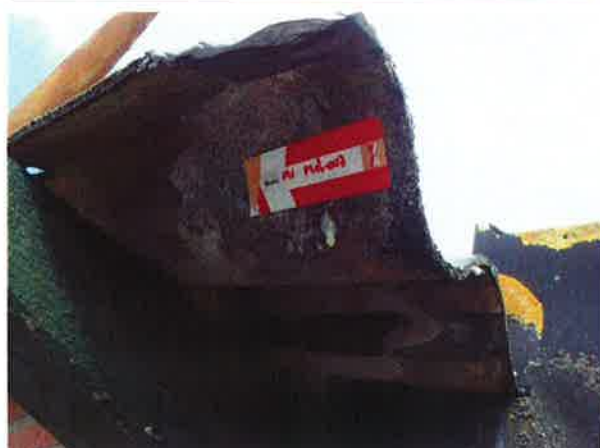
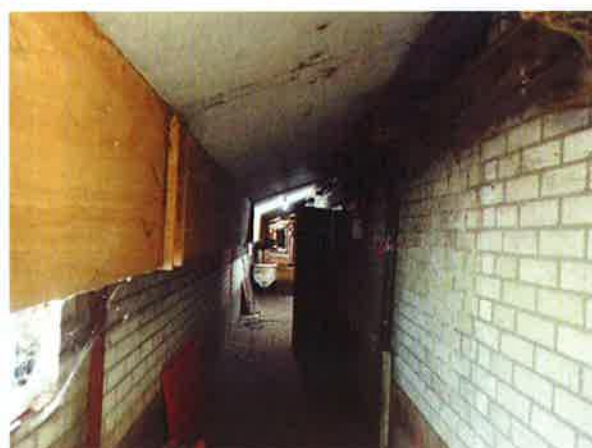
| Bron B01 | |
|---|---|
| Opmerkingen | Bij de opstal is een asbesthoudend dak (asbest golfplaten) aangetroffen zonder een (volledige) dakgoot of een lekkende dakgoot, gezien mosgroei en verwerking van de golfplaten kunnen asbestvezels in de bodem terecht komen ter plaatse van de regendrup. In dit geval adviseren wij een NEN 5707 onderzoek. |

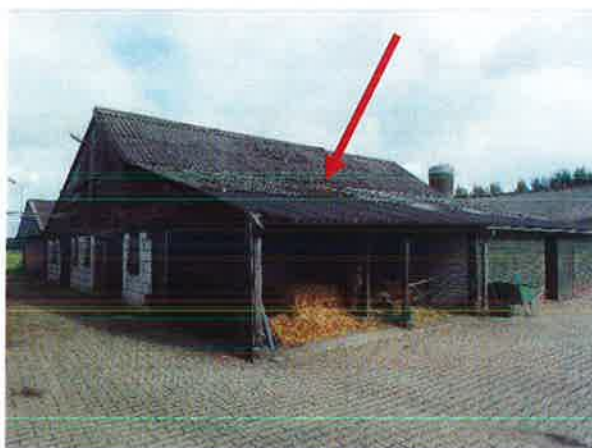
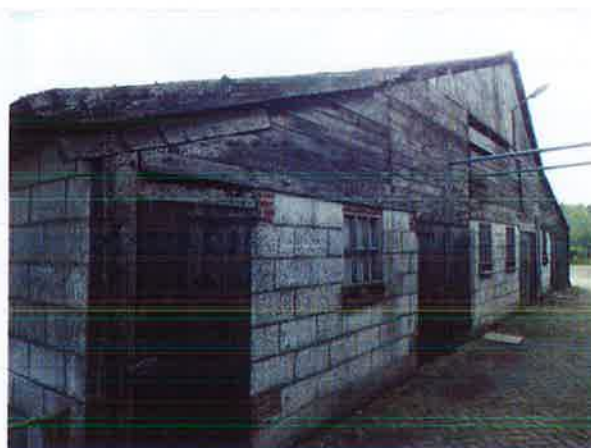
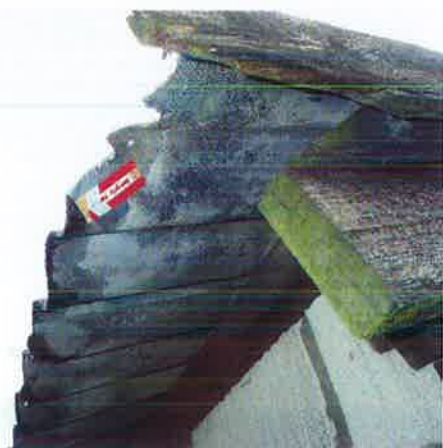
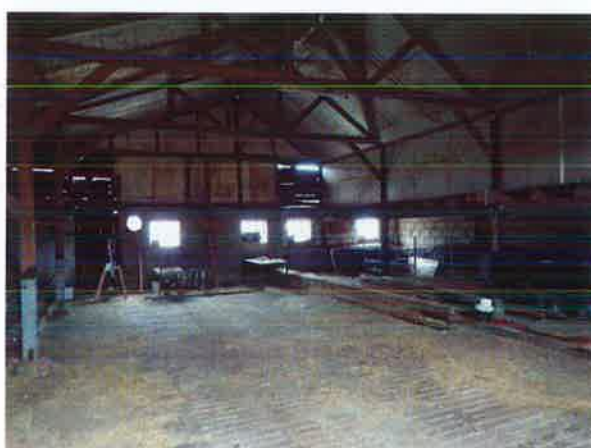
| Bron B02 | |
|---|---|
| Opmerkingen | Bij de opstal is een asbesthoudend dak (asbest golfplaten) aangetroffen zonder een (volledige) dakgoot of een lekkende dakgoot, gezien mosgroei en verwerking van de golfplaten kunnen asbestvezels in de bodem terecht komen ter plaatse van de regendrup. In dit geval adviseren wij een NEN 5707 onderzoek. |

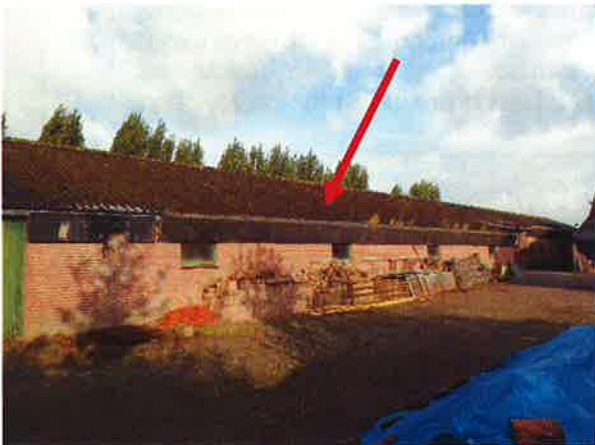
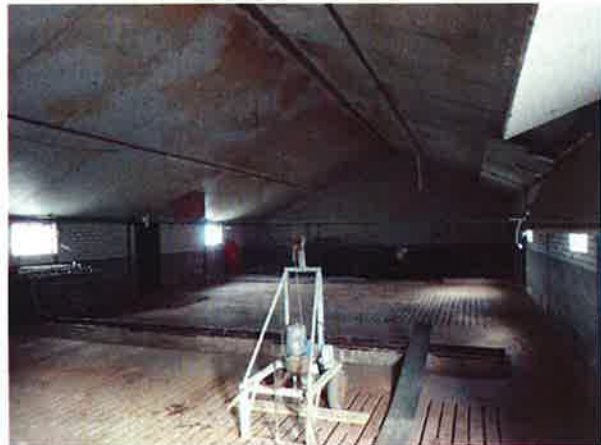
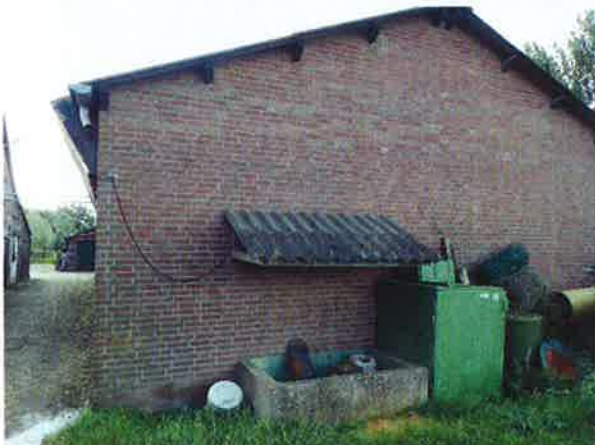
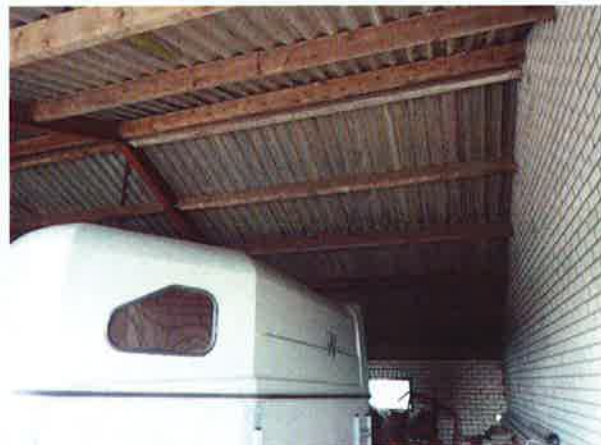
| Bron B03 | |
|---|---|
| Opmerkingen | Bij de opstal is een asbesthoudend dak (asbest golfplaten) aangetroffen zonder een (volledige) dakgoot of een lekkende dakgoot, gezien mosgroei en verwerking van de golfplaten kunnen asbestvezels in de bodem terecht komen ter plaatse van de regendrup. In dit geval adviseren wij een NEN 5707 onderzoek. |

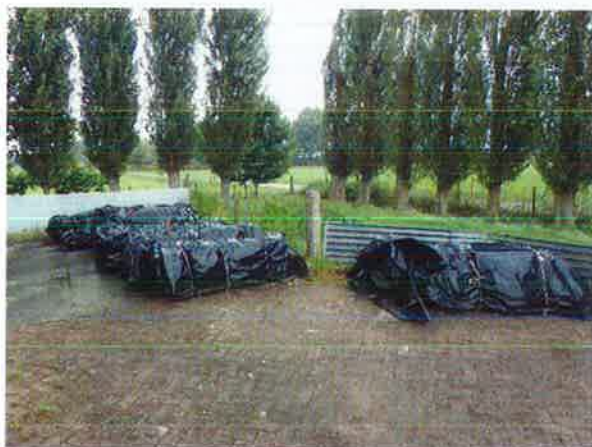
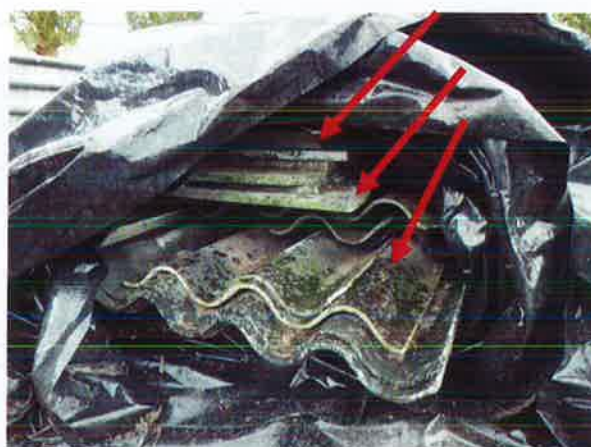
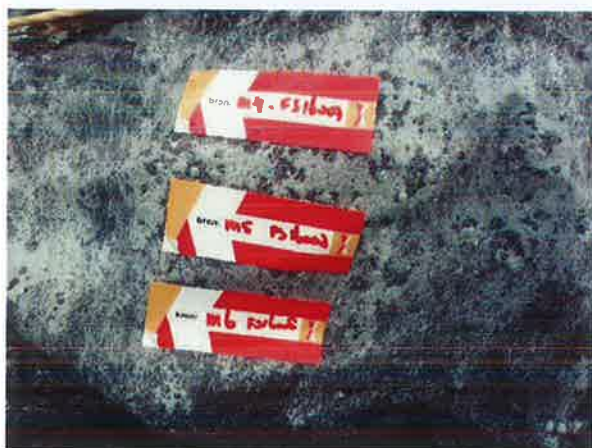
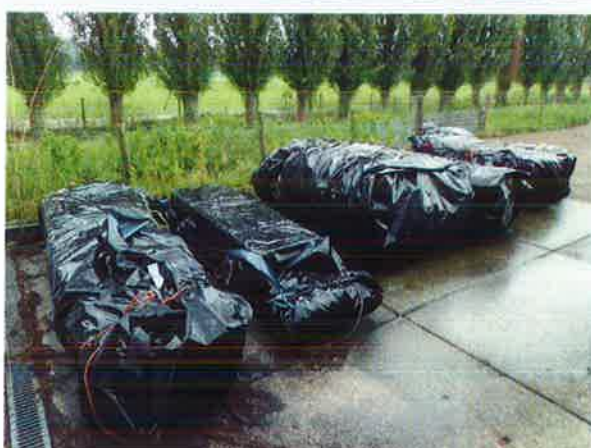
| Bron B04 | |
|---|---|
| Opmerkingen | De eigenaar heeft in het verleden losliggend plaatmateriaal (golfplaten ed.) verzameld en verpakt in landbouwfolie (7 pakketten). De herkomst van deze materialen als toepassing is tijdens het onderzoek niet vastgesteld. Er zijn in de onderzochte ruimten geen restanten waargenomen. Er is derhalve geen redelijk vermoeden op een actueel of potentieel asbest-blootstellingsrisico. Het advies is om deze bron op zeer korte termijn te laten saneren |

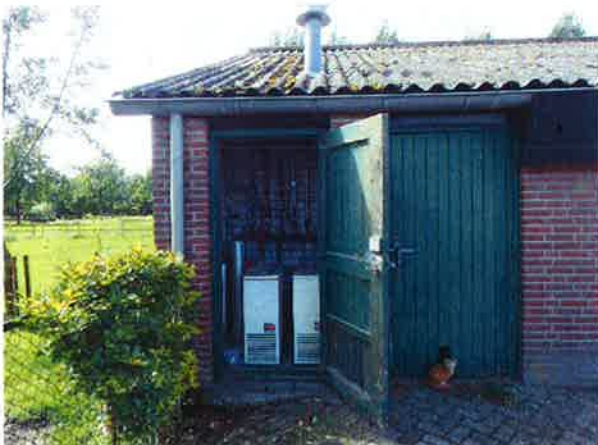
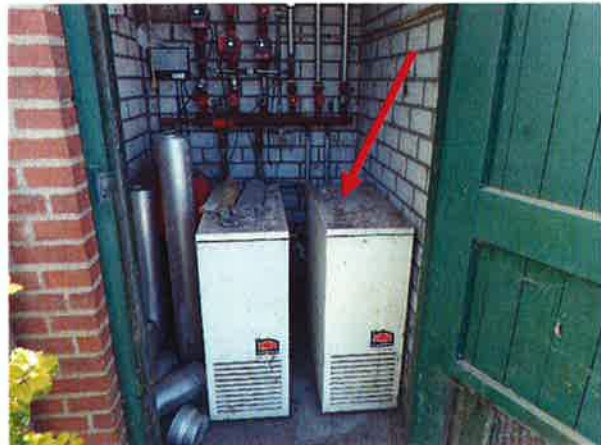
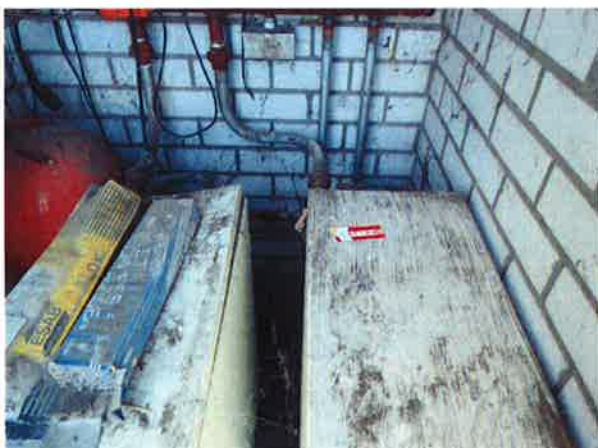
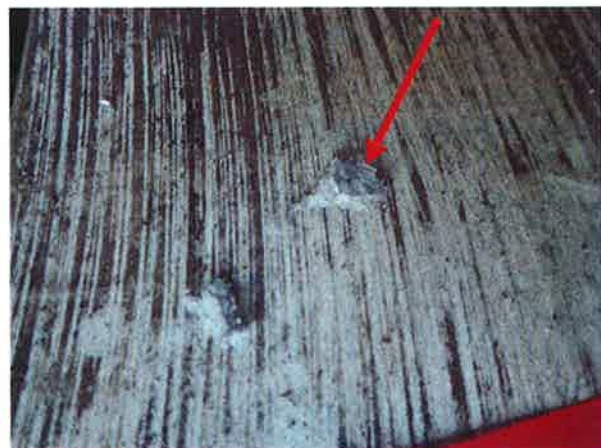
| Bron B05 | |
|---|---|
| Opmerkingen | De CV-ruimte is afgezet met asbest waarschuwing lint en de opdrachtgever is geïnformeerd. De CV-ruimte mag niet zonder asbest gerelateerde beschermingsmiddelen worden betreden. Het advies is om deze ruimte op zeer korte termijn te laten saneren. Er zijn in de aangrenzende ruimten geen restanten waargenomen of een open verbinding waargenomen. Er is derhalve geen redelijk vermoeden op een actueel of potentieel asbestblootstellingsrisico in de aangrenzende ruimten. |

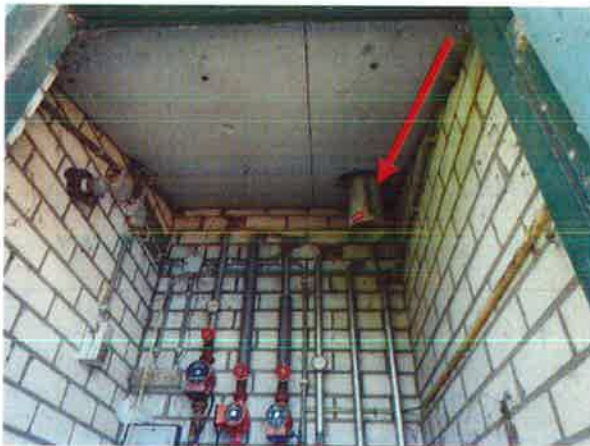
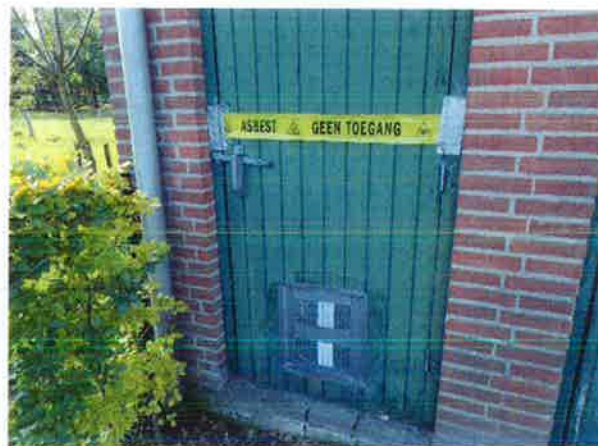
| Bron B06 | |
|---|---|
| <b>Opmerkingen</b> | De CV-ruimte is afgezet met asbest waarschuwing lint en de opdrachtgever is geïnformeerd. De CV-ruimte mag niet zonder asbest gerelateerde beschermingsmiddelen worden betreden. Het advies is om deze ruimte op zeer korte termijn te laten saneren. Er zijn in de aangrenzende ruimten geen restanten waargenomen of een open verbinding waargenomen. Er is derhalve geen redelijk vermoeden op een actueel of potentieel asbestblootstellingsrisico in de aangrenzende ruimten. |

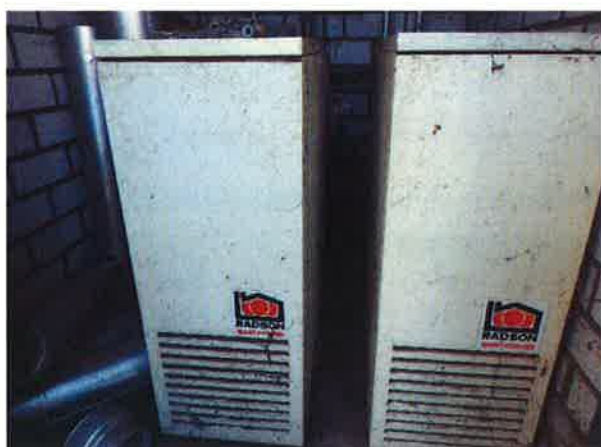
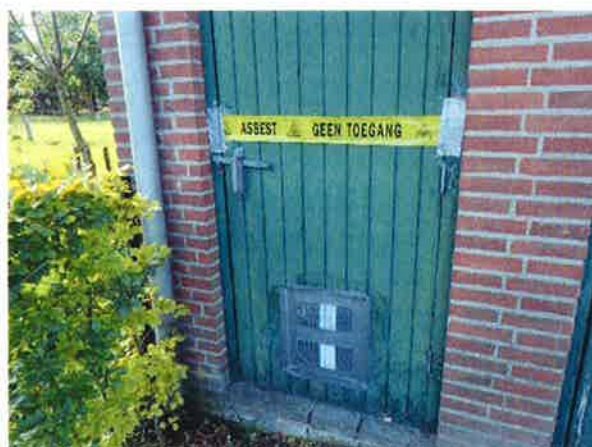
| Bron B07 | |
|---|---|
| Opmerkingen | Conform het Intechnum handboek zijn deze CV-ketels asbestvrij. Echter door verontreiniging van bron 5 en 6 dienen de ketels als asbesthoudend te worden afgevoerd en tijdens de sanering van deze bronnen als verontreinigd materiaal te worden meegenomen. De CV-ruimte is afgezet met asbest waarschuwing lint en de opdrachtgever is geïnformeerd. De CV-ruimte mag niet zonder asbest gerelateerde beschermingsmiddelen worden betreden. Het advies is om deze ruimte op zeer korte termijn te laten saneren. Er zijn in de aangrenzende ruimten geen restanten waargenomen of een open verbinding waargenomen. Er is derhalve geen redelijk vermoeden op een actueel of potentieel asbestblootstellingsrisico in de aangrenzende ruimten. |
