# Bomen omgeving Stadskantoor

## Kwaliteit en levensverwachting

## 1040050002, Groenewoud, treurwilg

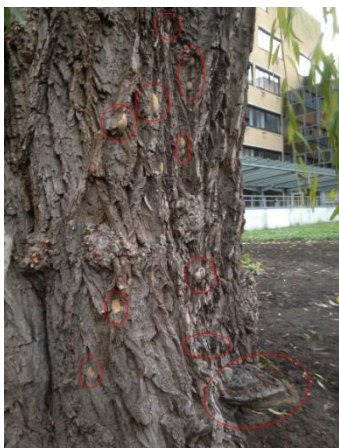
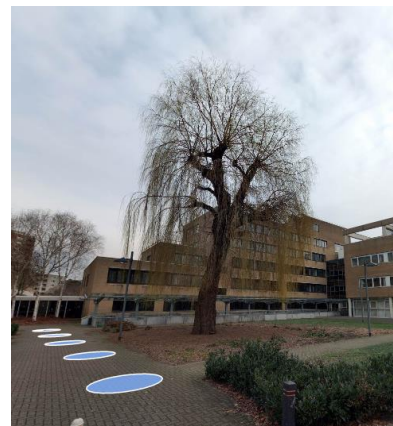
De boom wordt periodiek geknot, waarna deze opnieuw uitschiet. Deze maatregel wordt uitgevoerd omdat er op een aantal plekken holten in takken zitten. Indien takken te groot worden, kan dit tot gevolg hebben dat er takbreuk optreedt. In het verleden is dit reeds enkele malen voorgekomen. In ieder geval één holte wordt bewoond door kauwen.

Sinds een aantal jaren is er onderop de stam een zwam zichtbaar. Deze zwam tast het (gezonde) hout aan. Er zijn reeds enkele onderzoeken gedaan naar de mate van aantasting en de veiligheid van de boom. Uit het laatste onderzoek, uitgevoerd 20 juni 2019, is gebleken dat de stabiliteit van de boom en de breukvastheid fors lager zijn dan van een boom van deze omvang verwacht mag worden. Om die reden is in 2019, kort na dit onderzoek, de boom opnieuw geknot. Vanwege de (voortschrijdende) aantasting door houtrot, is de toekomstverwachting gesteld op maximaal 5 tot 10 jaar. Op dit moment is de boom nog veilig.

Vanwege de (voortschrijdende) aantasting door houtrot en de aanwezige holten, is de toekomstverwachting beperkt (maximaal 5 tot 10 jaar). Om deze reden wordt geadviseerd geen acties uit te zetten om de boom te behouden in het kader van de nieuwbouw, de boom te kappen en middels nieuwe aanplant te compenseren.

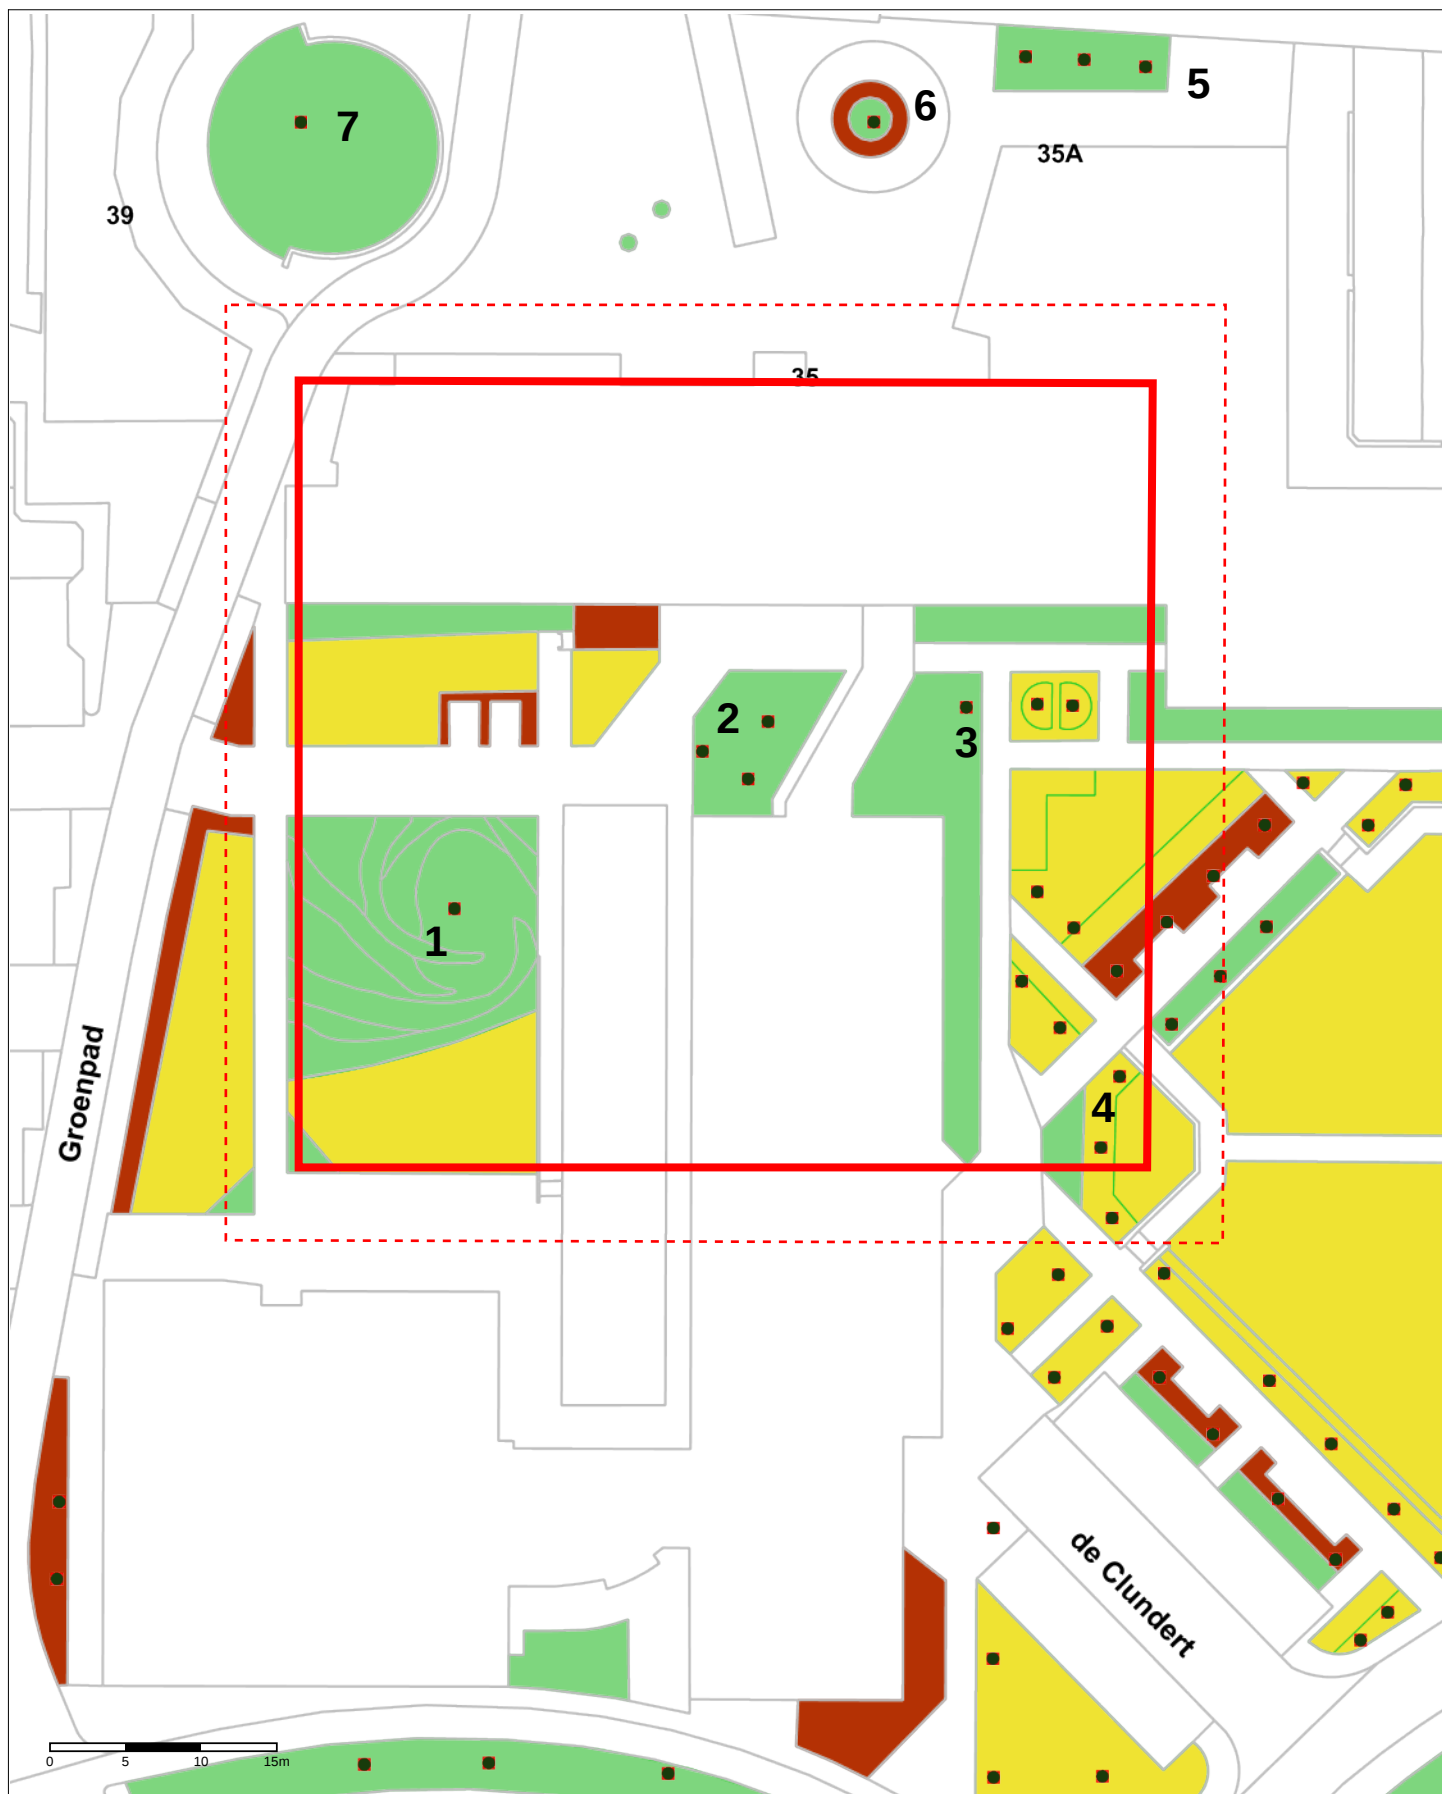
Bomen

De bomen op locaties 1 tot en met 4 kunnen in verband met de nieuwbouw niet op de huidige plek gehandhaafd worden. Locaties 5 tot en met 7 staan in de directe invloedssfeer van de bouwwerkzaamheden.

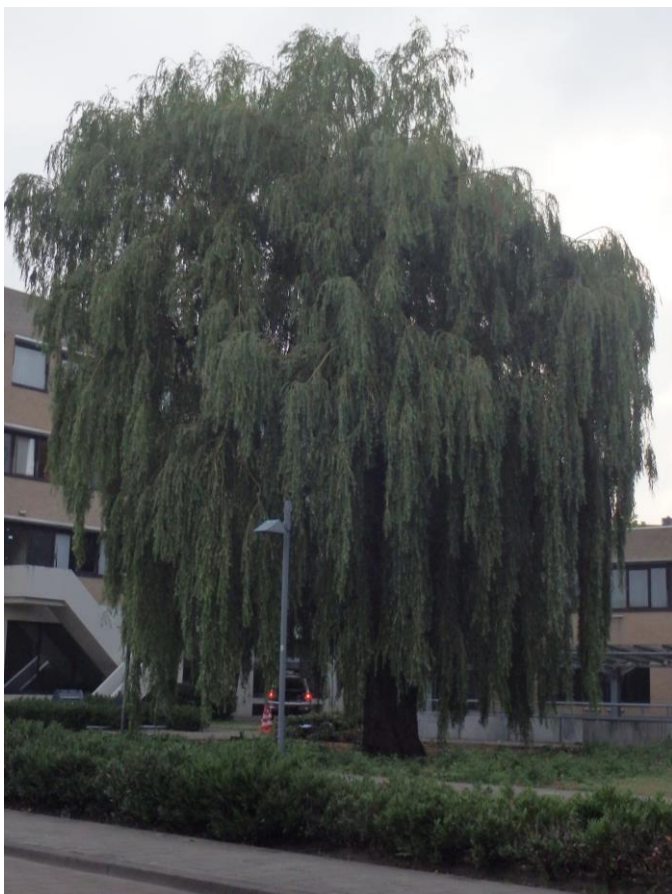
Foto 1: Standplaatsoverzicht van de boom.

| Onderwerp | Omschrijving/ beoordeling |
|---|---|
| Resultaten: | In de stamvoet is houtrot aanwezig over meer dan 40% van de omtrek, en naar schatting 70-80% van de doorsnee (op basis van Picusmetingen november 2016). Lichte ontbladering van de top aan wegzijde. Boom heeft tot ca 15 cm dikke takken ontwikkeld op takstompen. Breukrisico's van dit soort takken nemen toe. Stabiliteits- en breukvastheidsonderzoek is op 20 juni 2019 verricht d.m.v. trekproef. |
| Conclusie onderzoek: | De stabiliteit van de boom en de breukvastheid van de stam zijn fors lager dan verwacht mag worden van een gezonde treurwilg met deze proporties. De verklaring hiervoor is een voortschrijdend proces van houtrot veroorzaakt door tonderzwam. De gemeten waarden voor stabiliteit zijn nog voldoende, er is een ruime reserve. De breukvastheid van de stam is sterker afgenomen dan de stabiliteit, maar nog voldoende. Op 0,55 m boven maaiveld werd de laagste breukvastheidswaarde gemeten van 1,67. Bij windrichtingen anders dan zuidwest kan deze waarde iets lager uitvallen. |

| Onderwerp | Omschrijving/ beoordeling |
|---|---|
| Adviesmaatregelen: | Het advies is te anticiperen op toenemende risico's van takbreuk en een proces van toenemende houtrot. Hiertoe dient de boom binnen 4 weken opnieuw te worden geknot op de oude knotlocaties. Na deze ingreep een knotinterval van 3 jaren aanhouden, met jaarlijkse VTA inspectie. Om het proces van houtrot en de invloed op de stabiliteit en breukvastheid te kunnen volgen, wordt herhaling van de trekproef in 2021 geadviseerd. |
