RAPPORTAGE

milieuhygiënisch vooronderzoek bodem

Mierloseweg 88

Helmond

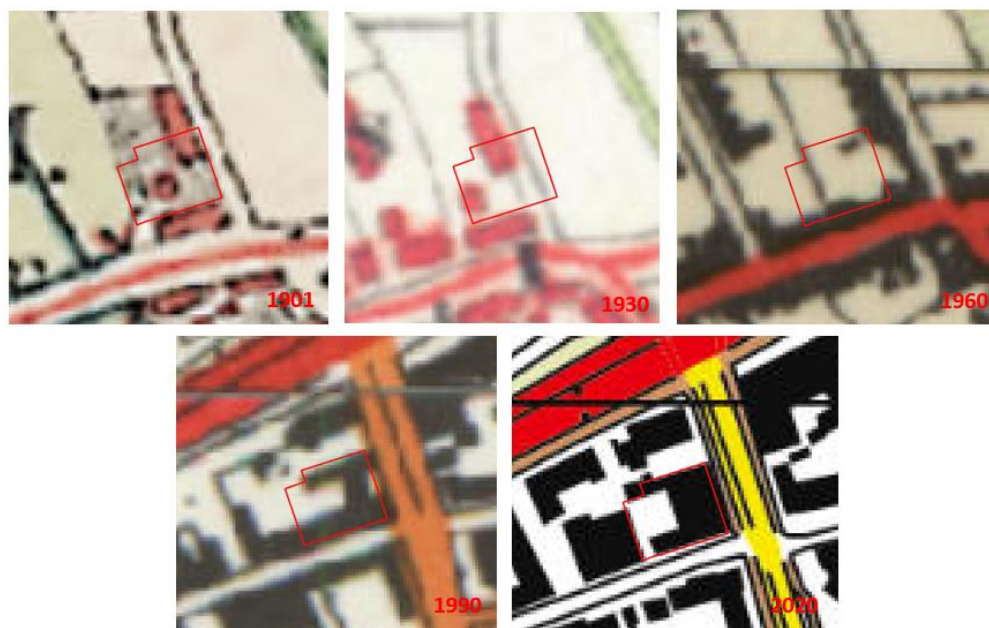
Figuur 4.1 Historische kaarten daterend uit 1901 t/m 2020.

Volgens de BAG-viewer dateert het pand uit het jaar 1917. Verder blijkt uit onderstaand historisch kaartmateriaal dat al vanaf het jaar 1901 bebouwing aanwezig is op de onderzoekslocatie. De omvang van deze bebouwing is in de loop der tijd gewijzigd.

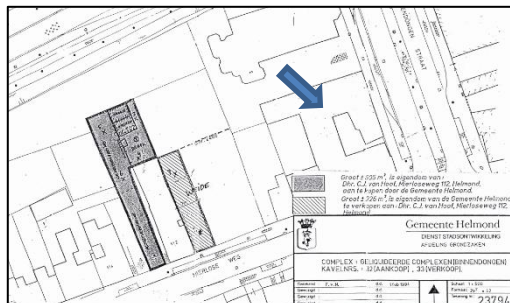
**Verkennd bodemonderzoek, uitgevoerd door Dienst stadsontwikkeling, d.d. maart 1994, gemeente Helmond.** Dit onderzoek heeft betrekking op een perceel ten westen van de onderzoekslocatie (huidige onderzoekslocatie aangeduid met blauwe pijl). Destijds zijn in de bovengrond licht verhoogde gehalten aan PAK en EOX aangetroffen. In de ondergrond waren licht verhoogde gehalten aan koper en EOX aangetroffen. Verder bleek een gedeelte van het perceel te zijn opgehoogd met onder andere puin en sintels. Deze werden tot 0,7 m -mv aangetroffen. Deze ophooglaag bleek licht tot sterk verontreinigd te zijn met zware metalen en PAK en licht verontreinigd met EOX en minerale olie. De ondergrond bleek licht verontreinigd te zijn met koper, PAK en EOX. Het grondwater was destijds licht verontreinigd met fenolen, toluen en EOX.

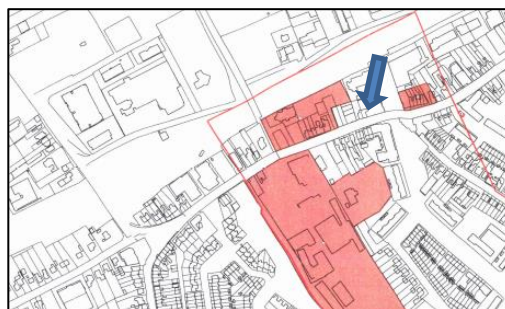
**Historisch onderzoek naar bodemverontreiniging terrein “Cortenbachtracé” gemeente Helmond (uitgevoerd door SRE Milieudienst, d.d. 19 december 2008, rapportnummer 466097).**

Aanleiding van dit onderzoek was de geplande ontwikkeling van infrastructuur door de gemeente Helmond. Uit dit onderzoek blijkt dat het perceel ten westen (Mierloseweg 112 tot 128) van onderhavig onderzoekslocatie (blauwe pijl) sterk verontreinigd was met zware metalen en PAK. De verontreiniging is in het jaar 1997 is gesaneerd. Ten oosten van onderhavige onderzoekslocatie, grenzend aan de Binnendongenstraat is destijds ook als verdachte locatie aangemerkt vanwege voormalige bedrijfsactiviteiten van een auto- en motorsloperij (in het jaar 1986).

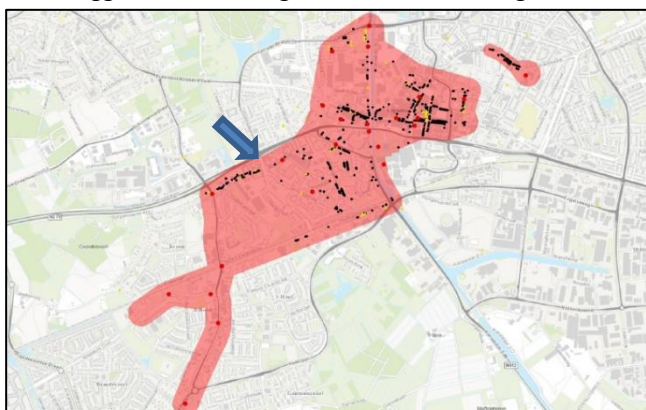
**Vooronderzoek Helmond (uitgevoerd door AVG Explosieven Opsporing Nederland, d.d. 1 september 2015 rapport 1462008-VO-03).**

De rapportage betreft een vooronderzoek naar de aanwezigheid van conventionele explosieven (hierna: CE) uitgevoerd ter plaatse van de gehele gemeente Helmond. Onderhavige onderzoekslocatie en de directe omgeving hiervan is onderzocht in verdacht gebied 2. In onderliggende afbeelding is het CE verdachte gebied weergegeven, waar grondgevechten hebben plaatsvonden. Rode cirkels = artilleriebeschietingen, gele driehoek = meldingen oorlogschade uit gemeentearchief, zwarte cirkels = meldingen oorlogschade o.a. luchtbeschermingsdienst archief (geselecteerde weergave). Op onderhavige onderzoekslocatie (blauwe pijl) zijn geen tekens weergegeven maar wel in directe omgeving. Uit de verzamelde informatie blijkt, dat er vanuit de omliggende percelen geen grensoverschrijdende verontreinigingen te verwachten zijn.

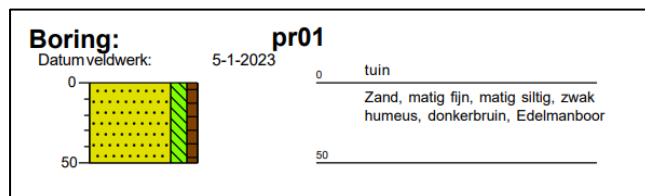
De bodem bestaat voornamelijk uit matig fijn, matig siltig zand. De bovengrond is bovendien zwak humeus. Zie het onderstaand boorprofiel.
