Nader onderzoek

Valse acacia  
Maliskampsestraat 84  
Maliskamp

Onze referentie: 189147

# Visuele beoordeling gewone esdoorn aan de Maliskampsestraat 84 in Maliskamp

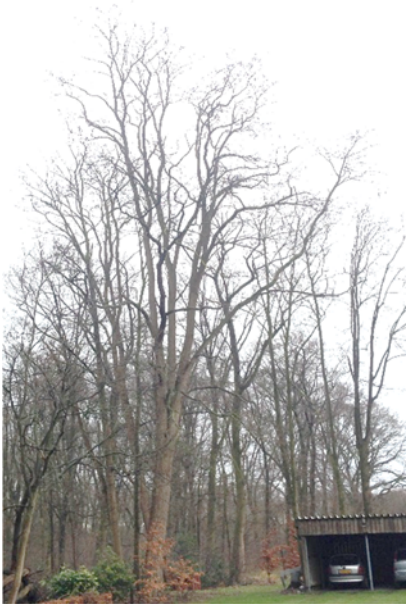
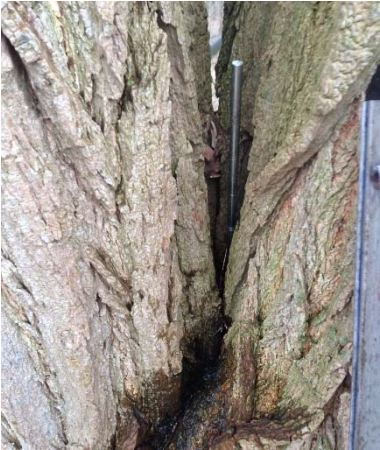
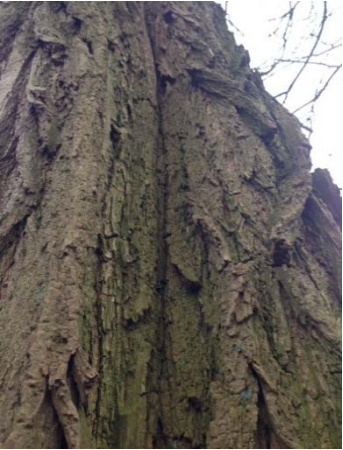
| | Resultaat | Foto |
|---|---|---|
| <b>Gebreken</b> | Twee plakoksels<br>Scheur in de stam | |
| <b>Resultaat</b> | Verhoogde kans op<br>takbreuk. Scheur in<br>lengterichting over stam. | |
| <b>Conclusie</b> | De boom is niet breukvast en vormt een verhoogd risico voor de omgeving. | |

| | Resultaat | Foto |
|---|---|---|
| <b>Advies</b> | Wij adviseren de boom te verwijderen, gezien de aard van de gebreken en de beperkte beeldkwaliteit van de boom. Indien behoud van de boom toch gewenst is, moet de boom ingrijpend gesnoeid worden. Dit kan door de kroonrand rondom in te nemen met circa 2 tot 3 m. | |

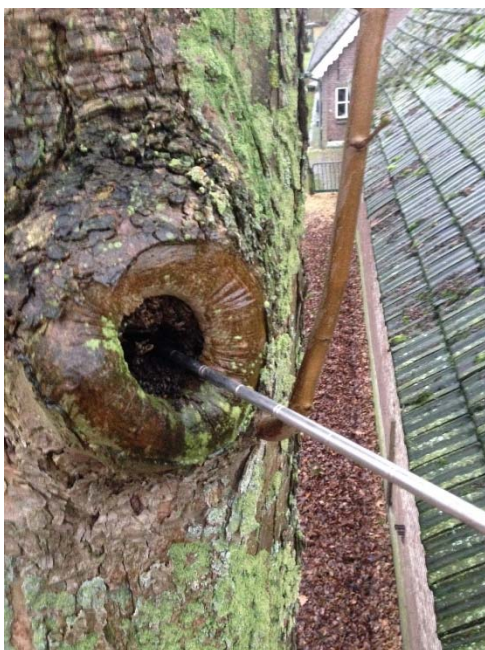
In de kroon zijn enkele snoeiwonden aanwezig (zie foto 2). De snoeiwonden zijn beperkt ingerot. De wonden vormen geen verhoogd risico voor de omgeving.

Foto 2. Ingerotte snoeiwond

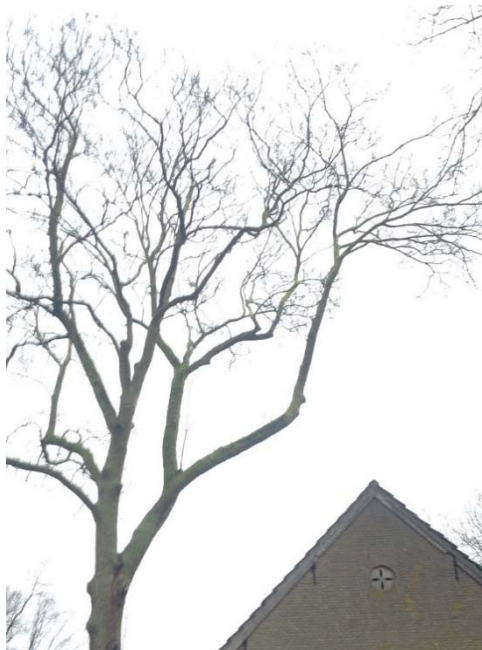
Over de bebouwing hangt een grote gesteltak (zie foto 3). De eigenaar maakt zich zorgen over eventueel breukgevaar van deze tak. De takaanhechting is in orde en er is op dit moment geen verhoogd risico voor de omgeving. Wel lijkt de tak iets uit de kroon te groeien, waardoor de windbelasting op de tak toeneemt. Op termijn kan dit voor takbreuk zorgen.

Foto 3. Grote tak over bebouwing

U kunt ervoor kiezen om de gesteltak over de bebouwing preventief met circa 2 m in te nemen. De kans op takbreuk, die toch al klein is, neemt dan af tot nihil, omdat de tak dan minder wind vangt. De andere takken kunnen het gat in de kroon dat ontstaat snel overgroeien, waardoor het beeld niet langdurig aangetast wordt.

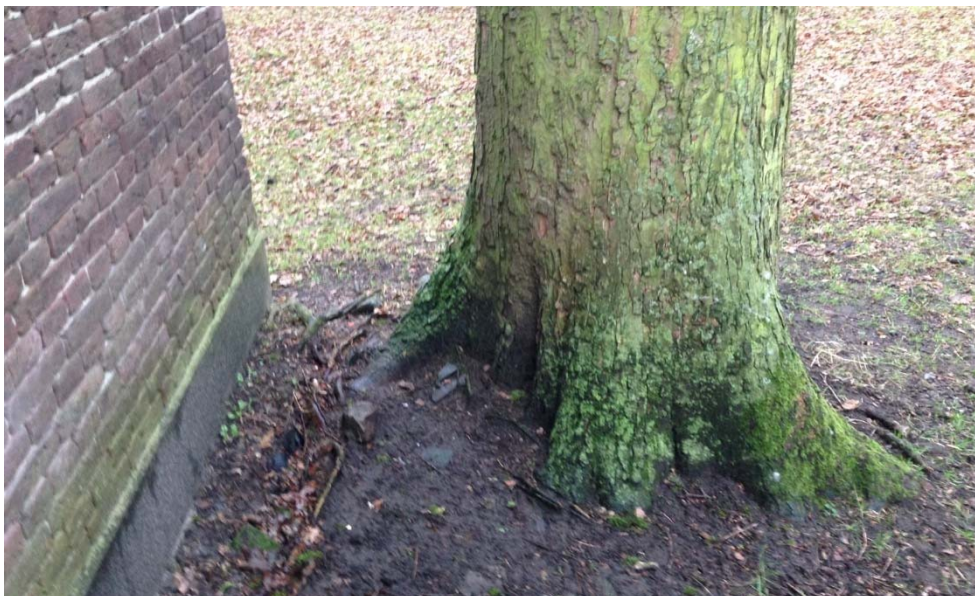
De boom staat een halve meter vanaf de bebouwing. De eigenaar wil de bebouwing, die nu als schuur is ingericht, verbouwen. Eventuele schade door de boom aan de bebouwing moet daarom nu en in de toekomst voorkomen worden. Op dit moment veroorzaakt de boom geen zichtbare schade aan de bebouwing. De wortels lijken zich direct langs de fundering te ontwikkelen (zie foto 4). Hoe het wortelpakket zich in de toekomst zal ontwikkelen, is moeilijk te zeggen. Normaliter is de kans erg klein dat wortels onder een fundering groeien. De omstandigheden voor wortelgroei zijn daar namelijk erg ongunstig. Het is er vaak te sterk verdicht, droog en voedselarm. Omdat het gaat om een volwassen boom, verwachten wij niet dat de boom nog veel in kroon- en wortelvolumen zal toenemen.

Foto 4. Beworteling tegen bebouwing

Er zijn geen redenen om aan te nemen dat de boom de bebouwing nu of in de toekomst beschadigt. Er zijn ook geen maatregelen voorhanden om dit in de toekomst te voorkomen, zonder ernstige wortelschade toe te brengen.
