Bomeneffectanalyse  
76 bomen  
Boschveld  
's-Hertogenbosch

Dossiernummer: 301799

In opdracht van gemeente 's-Hertogenbosch heeft Cobra adviseurs een bomeneffectanalyse (BEA) opgesteld. Deze BEA gaat over 76 bomen in projectgebied Boschveld (vlek 3) in 's-Hertogenbosch. Jos Haverkamp (European Tree Technician) en Michelle Smeets hebben het veldwerk uitgevoerd op 20 en 24 april 2018. Deze BEA betreft een geactualiseerde versie van het onderzoek uit 2014 met ons referentienummer 206394.

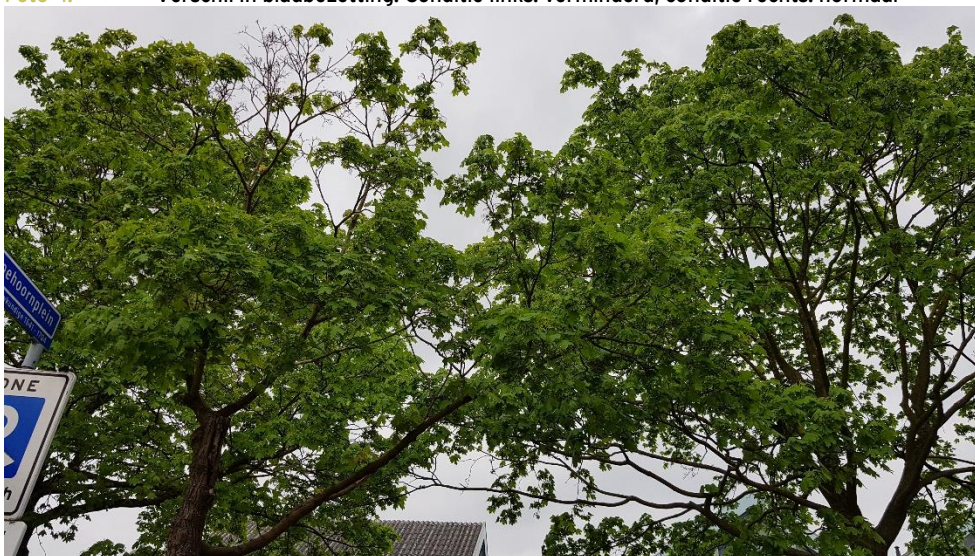
De conditie is een belangrijk criterium en een indicator voor de weerbaarheid van bomen tegen negatieve effecten. De actuele conditie van de bomen is samengevat in tabel 2. Op foto 4 zijn twee kronen weergegeven van Noorse esdoorns. De linker boom heeft duidelijk een mindere bladbezetting (lees: mindere conditie) in vergelijking met de rechterboom.

Foto 4. Verschil in bladbezetting. Conditie links: verminderd, conditie rechts: normaal

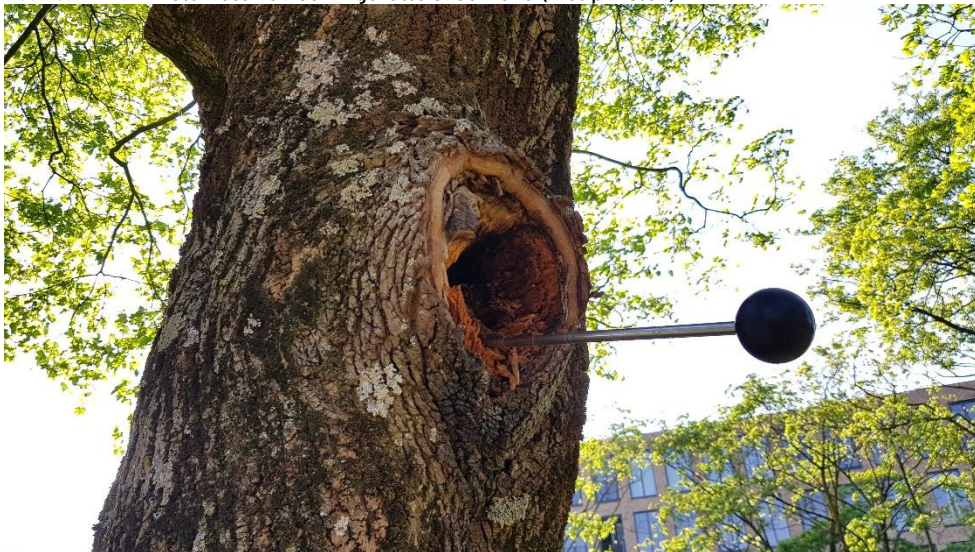
Gebreken in een boom kunnen een negatief effect hebben op de veiligheid van de omgeving en de toekomstverwachting van de boom. Samen met bijzonderheden als een eenzijdige kroon of meerstammigheid bepaalt dit onder andere de inpasbaarheid van een boom. Wij hebben aangetroffen gebreken en bijzonderheden samengevat in tabel 3. Op foto 5 is een voorbeeld te zien van een ingerotte snoeiwond bij een van de bomen.

Foto 5. Detailfoto van een ingerotte snoeiwond (met prikstok)

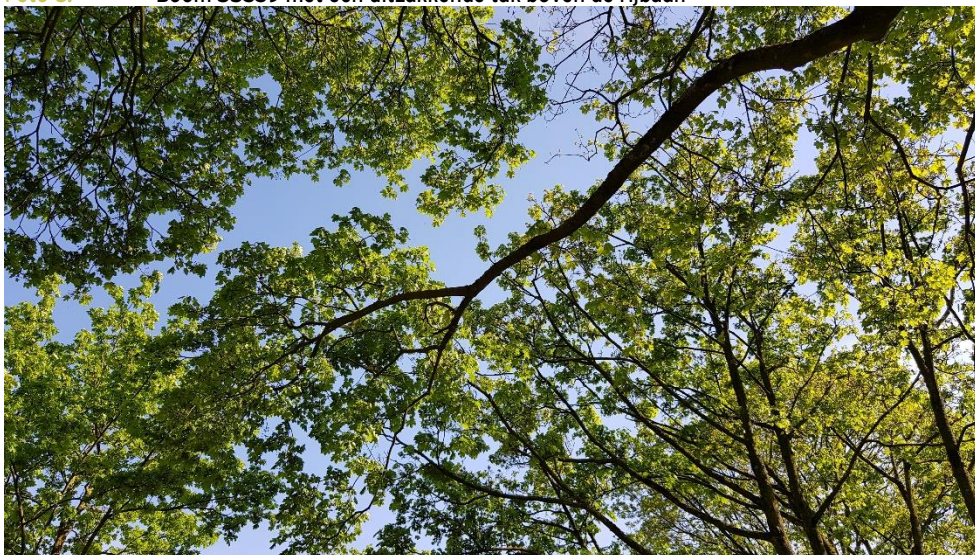
Bij 38 bomen zijn maatregelen nodig vanwege boomveiligheid of achterstallig onderhoud. Deze maatregelen hebben wij samengevat in tabel 4. Op foto 6 is een uitzakkende tak bij boom 55339 weergegeven. Wij adviseren hier bijvoorbeeld om onderhoudssnoei uit te voeren, wat inhoudt dat de tak moet worden uitgelicht/ingenomen om takbreuk te voorkomen. Wij adviseren om drie bomen (boom 51727, 51730 en 73255) te vellen. Eén boom is dood (boom 73255), de andere twee bomen hebben een zeer slechte conditie en een lage toekomstverwachting.

Foto 6. Boom 55339 met een uitzakkende tak boven de rijbaan

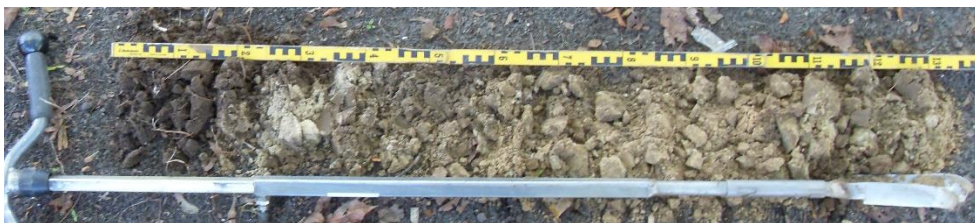
Zowel bij de bomen rondom het schoolgebouw als de bomen in het grasveld is de bodemopbouw ongeveer gelijk (zie foto 7, 8 en 9). De toplaag van de bodem in beplantingsvakken en gazon bestaat uit matig tot redelijk humeus matig fijn zand. Daaronder bestaat de bodem tot ongeveer 110 cm diepte uit uiterst humusarm matig fijn, soms leemhoudend zand. Dieper dan ongeveer 110 cm bestaat de bodem uit uiterst humusarm matig grof zand. Onder verhardingen is de bodemopbouw vergelijkbaar, maar ontbreekt de matig tot redelijk humeuze toplaag.

**Foto 7.** Bodemprofiel in beplantingsvak

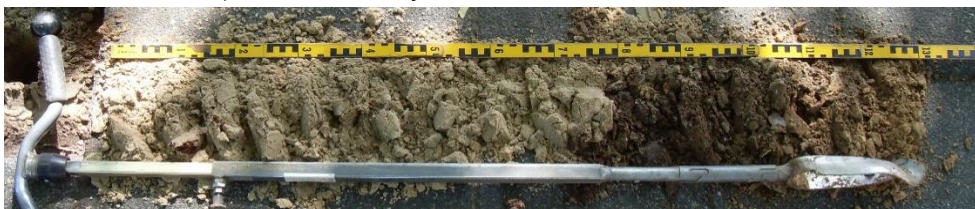
**Foto 8.** Bodemprofiel in verharding

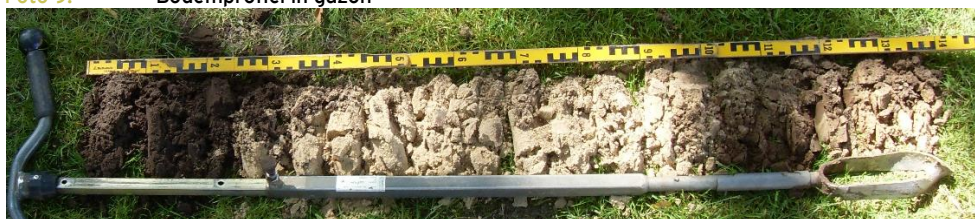
**Foto 9.** Bodemprofiel in gazon

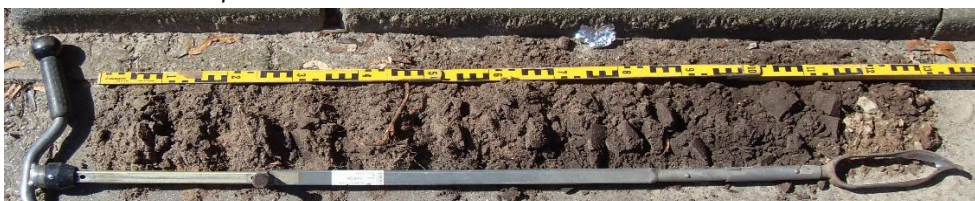
Boom 51734 t/m 51737 en 52028 zijn relatief jonge bomen die zijn geplant in een vak met bomenzand. Dit vak is circa 2 bij 2 m groot en het bomenzand is aangebracht tot circa 110 cm diepte. Onder het bomenzand is de bodemopbouw vergelijkbaar met de bodemopbouw onder verharding (zie foto 10).

**Foto 10.** Bodemprofiel met bomenzand

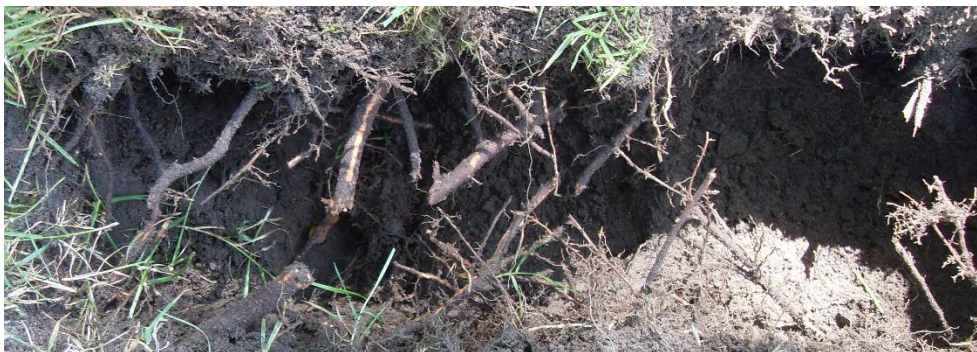
De bomen hebben als gevolg van de relatief schrale bodemomstandigheden een overwegend oppervlakkig wortelgestel ontwikkeld (zie foto 11). In de beplantingsvakken zijn deze oppervlakkige wortels zelfs tot op het maaiveld zichtbaar (zie foto 12). De bomen die in beplantingsvakken en naast verharding staan, hebben hun wortels vooral in de plantvakken ontwikkeld en nauwelijks onder de aangrenzende verharding. Bomen die in verharding staan, hebben dikke wortels ontwikkeld tot in de dichtstbijzijnde plantvakken (zie foto 13 en 14). De vijf bomen die in bomenzand staan, hebben een wortelgestel dat vooralsnog is beperkt tot het vak met bomenzand.

Foto 11. Beeld van oppervlakkige beworteling in gazon

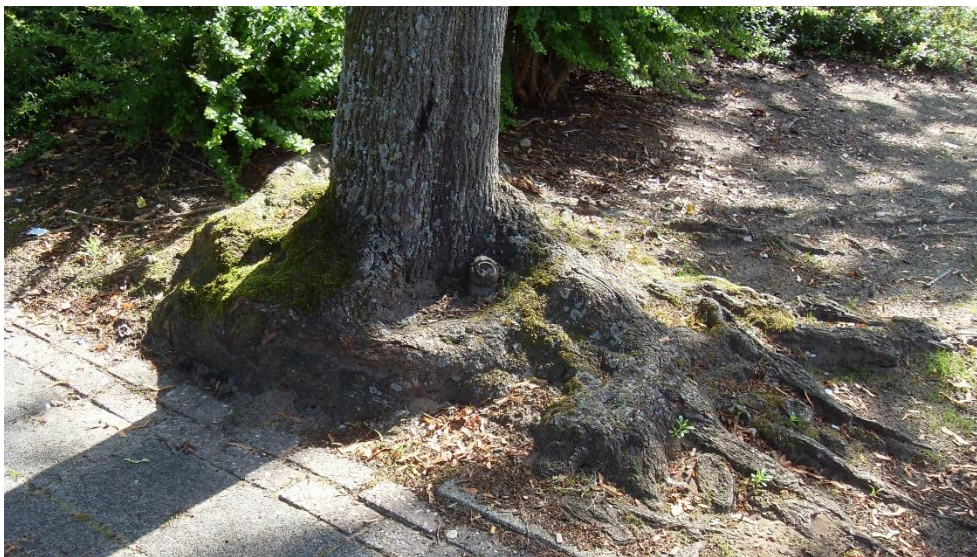
Foto 12. Beeld van oppervlakkige beworteling in plantvakken

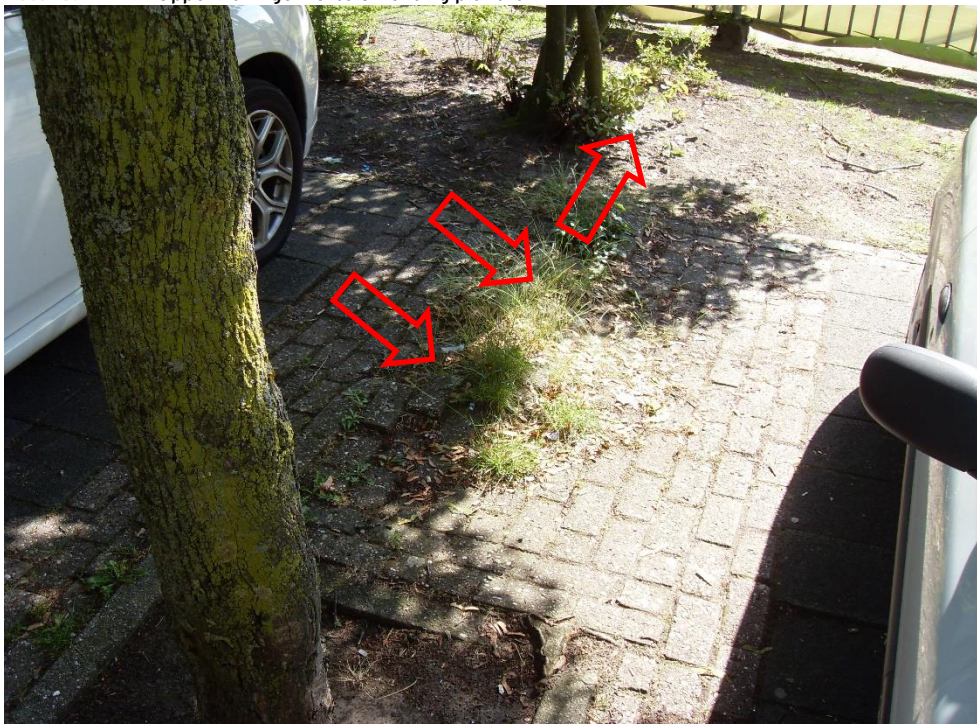
Foto 13. Oppervlakkige wortels richting plantvak

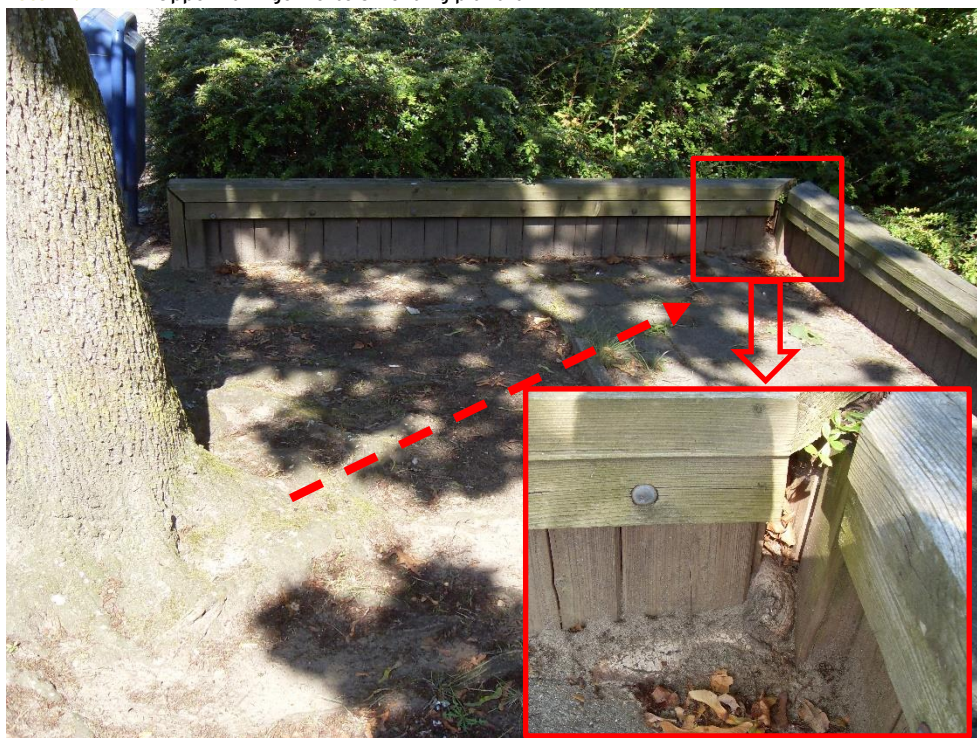
Foto 14. Oppervlakkige wortels richting plantvak

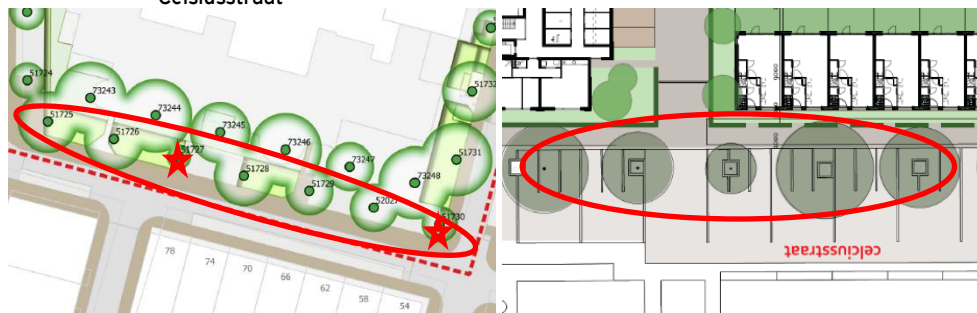
**Afbeelding 7.** Links: Huidige situatie Celsiusstraat met bomen in beplanting en gedeeltelijk in verharding (afbeelding uit overzichtstekening)

**Afbeelding 8.** Rechts: Verharding binnen de kroonprojectie van de bomen aan de Celsiusstraat

Nieuwe straatkolken moeten zoveel mogelijk buiten de kroonprojecties van de bomen worden aangebracht. Zie onder andere afbeelding 3, 4 en 6, maar ook bijlage 1 voor de kroonprojecties van de bomen.

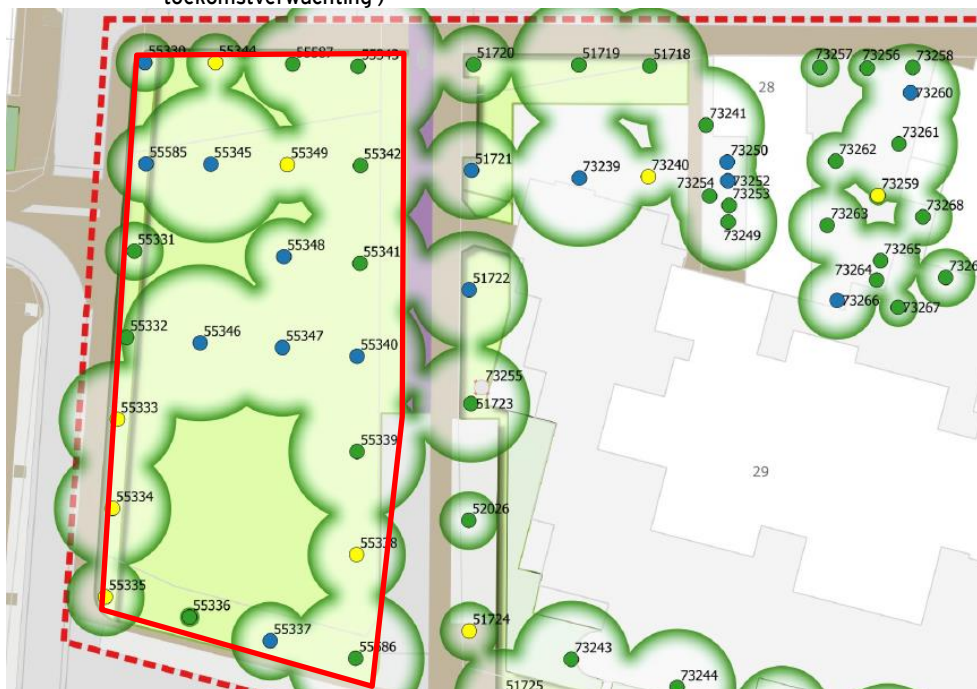
Afbeelding 9. Beschermd boomgebied binnen de rode gesloten lijn (afbeelding uit themakaart 'toekomstverwachting')

De bomengroep op het gazon moet worden aangemerkt als 'Beschermd boomgebied'. Zie het rode kader op afbeelding 9 voor de ligging van het beschermd boomgebied. Deze zone moet tijdens de werkzaamheden met gekoppelde bouwhekken worden afgesloten zodat er geen schade kan worden toegebracht aan de bomen en hun (ondergrondse) groeiplaats.
