## Inpasbaarheidsonderzoek drie bomen buurthuis Boschveld 's-Hertogenbosch

In opdracht van gemeente 's-Hertogenbosch heeft Cobra boomadviseurs bv een inpasbaarheidsonderzoek uitgevoerd. Het gaat over drie bomen rondom het buurthuis Boschveld in 's-Hertogenbosch. Dirk van Riel heeft het veldwerk uitgevoerd op 10 en 16 april 2014. Eén boom is in op 2 juni 2015 nogmaals onderzocht.

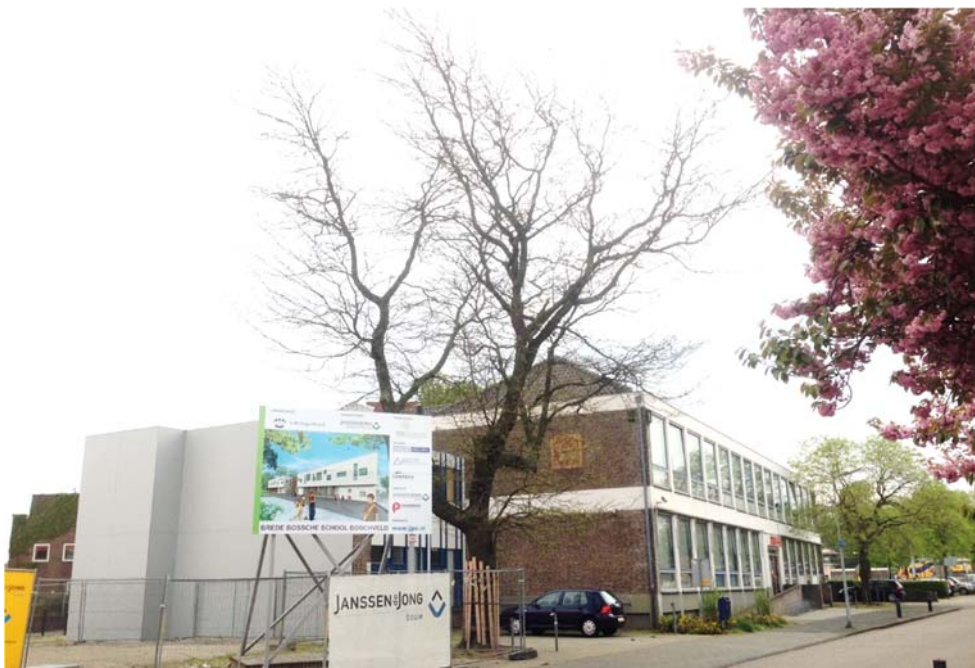
Foto 1. Valse Christusdoorn

Deze valse Christusdoorn staat aan de westzijde van het gebouw, zie foto 1. De boom heeft een hoogte van 15 m en een kroondiameter van circa 13 m. De stamdiameter is 45-60 cm. Wij hebben de conditie van de boom als verminderd beoordeeld, vanwege de iets teruglopende scheutlengteontwikkeling. De boom heeft geen verdere gebreken. De groeiplaats van de boom is volledig verhard.

Wij hebben twee boringen uitgevoerd rondom de boom, beide aan de kroonrand. In het trottoir langs de Edisonstraat is tot 100 cm diepte geroerd, geel zand aanwezig. De boom wortelt hierin extensief, waarschijnlijk vanwege de vele graafwerkzaamheden die hier plaatsvinden voor kabels en leidingen. Een boring nabij de bebouwing geeft een ander beeld, zie foto 2. Hier is een humusrijke laag van circa 20 cm direct onder de verharding aanwezig. De boom wortelt hierin intensief, met fijne beworteling. Hieronder treffen wij matig fijn, humusarm geel zand aan. Op 110 cm diepte is een dunne laag met leem aanwezig, waarin de boom extensief wortelt. Wij hebben geboord tot een diepte van 220 cm beneden maaiveld. In het gehele profiel treffen wij wortels aan. De boom maakt dus vrijwel zeker contact met het grondwater. Dit verklaart de redelijk goede conditie van de boom in de compleet verharde groeiplaats.

Boom 1 en 3 zijn behoudenswaardig. De bomen zijn een fraaie verschijning in het straatbeeld en ze hebben een levensverwachting van meer dan vijftien jaar. Wij adviseren om indien nodig het plan aan te passen aan deze twee bomen om deze in te kunnen passen. Boom 2 is qua vorm en beeld zeker behoudenswaardig. Maar de beperkte levensverwachting houdt in dat wij de boom als mogelijk behoudenswaardig beoordelen. Indien mogelijk, is het wenselijk om de boom in te passen, maar vanwege de beperkte levensverwachting adviseren wij om het plan er niet voor aan te passen.

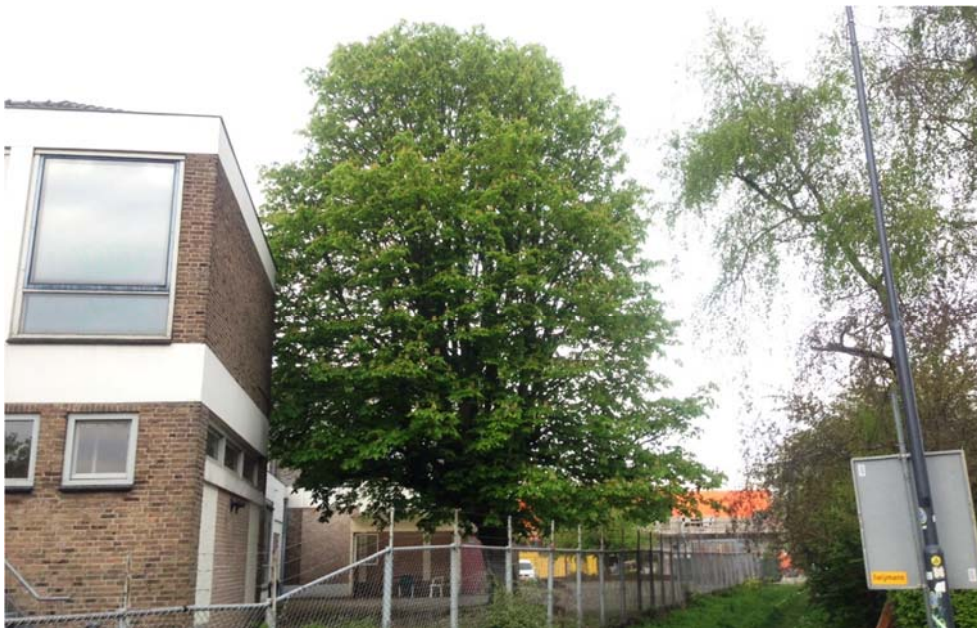
Foto 3. Witte paardenkastanje

De witte paardenkastanje staat aan de noordzijde van het gebouw, op een pleintje (foto 3). Ook de groeiplaats van deze boom is volledig verhard. De boom is circa 15 m hoog, heeft een kroondiameter van 10 m en een stamdiameter van 45-60 cm. De conditie is verminderd. De boom is aangetast door paardenkastanjabloedingsziekte (PKBZ). Deze bacteriële ziekte kan een ingangspoort voor andere aantastingen vormen. Op de stam zijn diverse bloedingen te zien. In een van de gesteltakken en ook in een van de opgaande takken zijn al scheuren zichtbaar die duiden op een secundaire aantasting, (zie foto 3 en 4). De omvang van de aantasting is ten opzichte van de vorige controle in 2014 toegenomen.

Het gebied rondom de boom was tijdens het onderzoek afgesloten en daarom hebben wij geen uitgebreid groeiplaatsonderzoek kunnen uitvoeren. Wel is duidelijk te zien aan de verhardingsopdruk dat de boom intensief richting de bebouwing wortelt. Gezien de redelijk goede conditie van de boom is het zeer aannemelijk dat het wortelpakket contact maakt met het grondwater.

Boom 1 en 3 hebben in gelijkblijvende omstandigheden een levensverwachting van meer dan vijftien jaar. Er zijn geen gebreken zichtbaar die de levensverwachting beperken. De levensverwachting van boom 2 is vanwege de aantasting door PKBZ minder dan vijftien jaar. Een nauwkeurigere inschatting kunnen wij niet maken, omdat binnen de gemeente verschillende voorbeelden zijn van bomen die met PKBZ prima kunnen blijven staan en bomen die binnen vijf jaar na aantasting uitvallen.

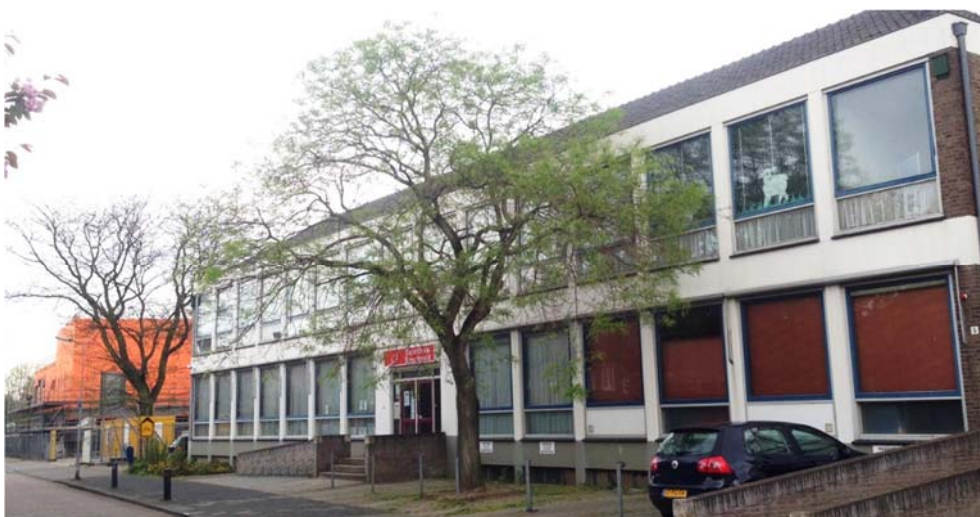
Foto 5. Japanse honingboom

De Japanse honingboom staat aan de zuidkant van het gebouw, tussen parkeervakken langs de Edisonstraat (zie foto 5). De boom is 12 m hoog en heeft een kroondiameter van 10 m. De kroon van de boom raakt het gebouw. De stamdiameter is 30-45 cm. De conditie van de boom is normaal tot verminderd. Er zijn geen gebreken aanwezig die de levensverwachting kunnen beperken.

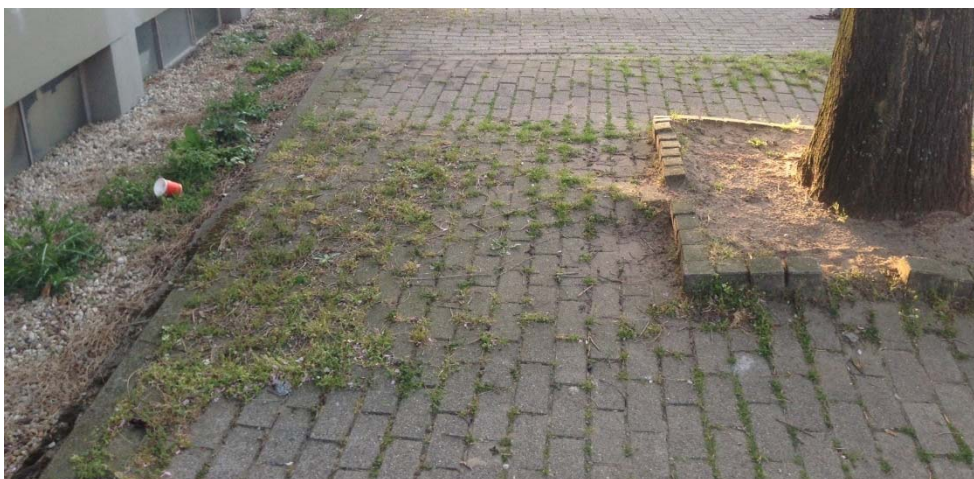
Foto 6. Verhardingsopdruk richting grindbak

De boom wortelt intensief richting de grindbak naast het gebouw. Dit is te zien aan de verhardingsopdruk richting deze grindbak (zie foto 6). Een profielsleuf in de grindbak bevestigt dit. Hier treffen wij een intensief wortelpakket aan tot een dikte van 2 cm.
