**Rapport**  
**Bomen effect analyse**  
**Schoolstraat - Anneborch**  
**Rosmalen**

Opdrachtgever: Hurks Vastgoedontwikkeling BV  
t.a.v. mevrouw C. Hak  
Het Zuiderkruis 51  
5215 MV 's-HERTOGENBOSCH

Kenmerk: MGe/15/35098  
Datum rapport: 14 december 2015

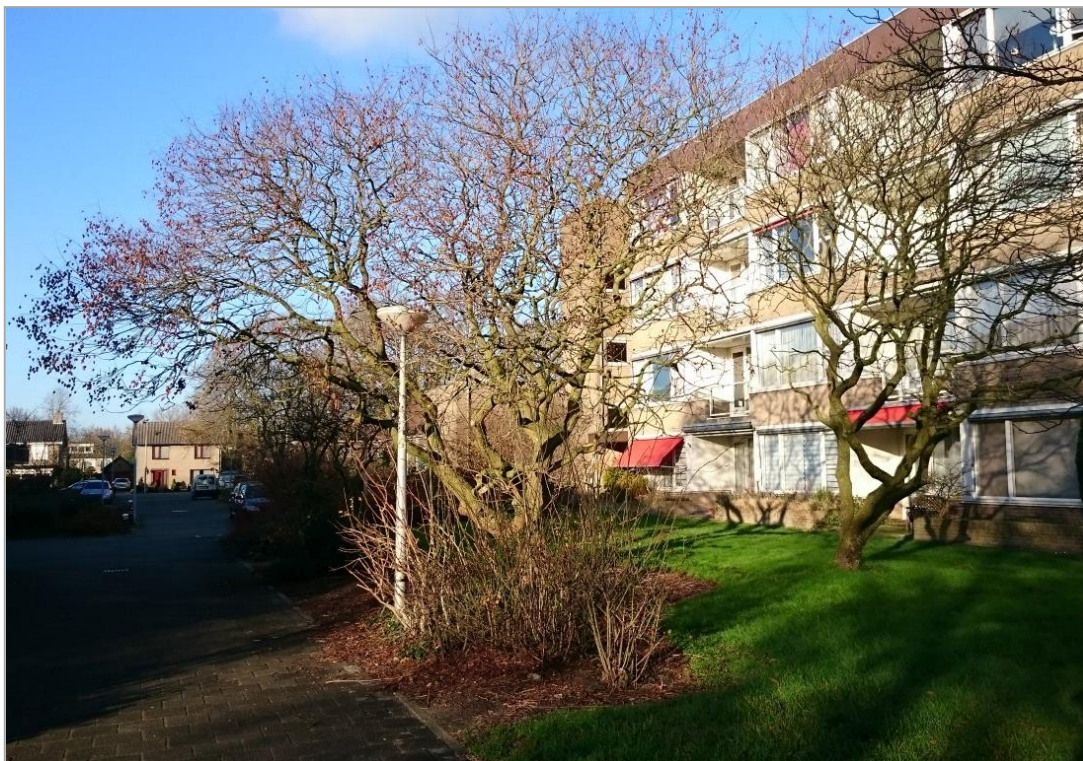
*Huidige situatie aan de zijkant van Anneborch met twee lampionbomen op de voorgrond.*

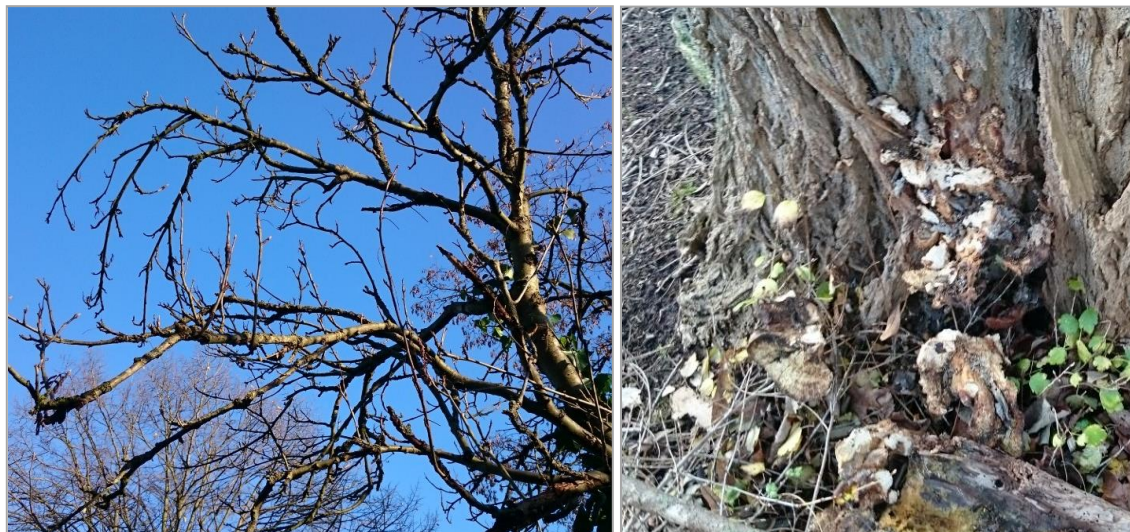
Links dode twijgen bij de lijsterbes (boomnr. 15) zijn een indicatie van een matige conditie. Rechts zwamaantasting in stamvoet van acacia (boomnr. 17)

| | | Locatie: Visuele boominspectie (VTA) Schoolstraat - Anneborch te Rosmalen<br>Datum: 9 december 2015<br>Inspecteur: Marco Gerrits | | | | | | | | | | | | | | | | |
|---|---|---|---|---|---|---|---|---|---|---|---|---|---|---|---|---|---|---|
| 15 | Sorbus aucuparia | Gewone lijsterbes | 30 | Tegels | 6 | 6 | Matig | | Licht dood hout | | Onderhoudssnoei | < 1 jaar | | | | 6-15 | nee | nee |

Aanpassingen in het ontwerp zijn noodzakelijk om boomnr. 20 te kunnen handhaven.  
Boomnr. 15 voor aanvang van de werkzaamheden verwijderen.

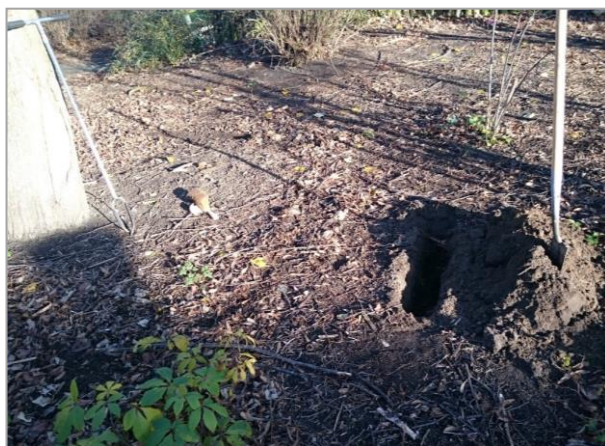
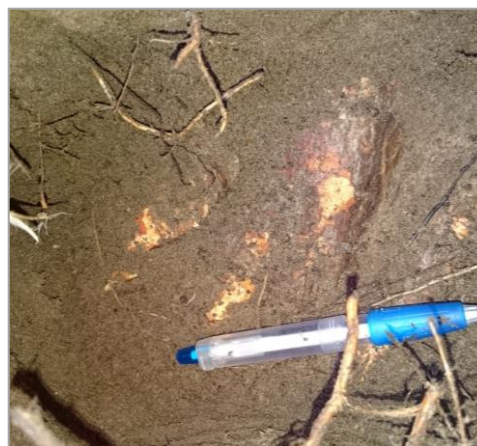
Tussen 30 en 40 cm - maaiveld zijn stabiliteitswortels aangetroffen. In de laag van 0 tot 30 cm - maaiveld zijn vooral fijnere opnamewortels aangetroffen. Er zijn geen sporen van grondwater aangetroffen, waardoor de bomen voor hun vochtvoorziening afhankelijk zijn van hemelwater. Dit in combinatie met het aangetroffen profiel maakt dat de wortels voornamelijk in de toplaag terug te vinden zijn.

Links een profielsleuf op de grens van het toekomstig plantvak t.h.v. boomnr. 13. Rechts een stabiliteitswortel (10 cm diameter) op circa 35 cm diepte.

De bomen hebben een stamdiameter van 45 - 50 cm. De stabiliteitskluit van bomen met deze maat is 8x de stamdiameter, dus in dit geval circa 4 meter diameter. Doorhalen van stabiliteitswortels binnen deze kluit wordt ten zeerste afgeraden, aangezien het direct de stabiliteit van de boom negatief beïnvloed. Bij zowel de linde als de hemelboom is de graafafstand ingepland op 1,5 meter uit het hart van de boom en daarmee dus binnen de stabiliteitskluit.

Aanpassingen in het ontwerp zijn noodzakelijk om de drie de bomen te kunnen handhaven.

De bomen dienen een groter doorworteld volume te kunnen behouden. Dit kan alleen behaald worden door de naastgelegen parkeervakken (1 aan weerszijden van de bomen) op te offeren en de huidige standplaatsen intact te houden. Hierdoor blijft bij de linde (boomnr. 13) en de lampionboom (boomnr. 23)  $5 \times 5 \times 0,75 = 19 \text{ m}^3$  extra doorworteld volume intact. Bij de hemelboom (boomnr. 27) dient 1 parkeervak te worden opgeofferd, waardoor er **ca.  $9 \text{ m}^3$**  extra doorworteld volume intact gehouden kan worden.

Aan de zijde van het trottoir mag niet verder dan 20 cm -mv te worden afgegraven ten behoeve van de aanleg van het trottoir. Dit in verband met aanwezigheid van stabiliteitswortels. Daarnaast adviseren wij om de ruimte onder het trottoir niet te gebruiken ten behoeve van kabels en of leidingen en moet bij de linde (boomnr. 13) rekening gehouden worden met een alternatieve ligging van de huisaansluitingen. Ten behoeve van de bouwruimte en de benodigde doorrijdhoogte bij de parkeervakken moeten zowel de linde als de lampionboom gesnoeid worden.

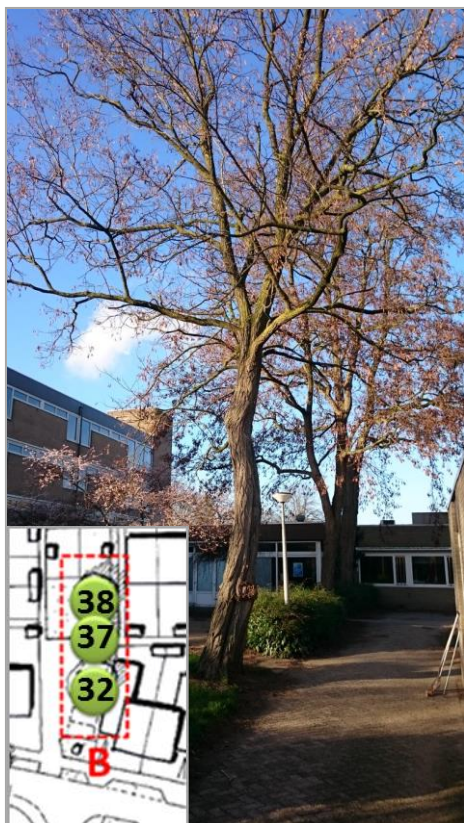
Bomen 32, 37 en 38 (allen acacia's) staan dicht op de huidige bebouwing. Dit is voornamelijk het geval bij de acacia met boomnr. 38 die circa 1 meter uit de huidige gevel staat. Sloopwerkzaamheden rondom deze bomen dienen met grote voorzichtigheid te worden uitgevoerd. Acacia's hebben doorgaans een oppervlakkig wortelstel, waardoor schade aan een groot deel van het wortelpakket snel gemaakt is. Ook bovengrondse boomdelen (stam en kroon) lopen risico op beschadigingen.

Acacia met boomnr. 37 verkeert momenteel in matige conditie. De boom bevindt zich voldoende ver van de sloopwerkzaamheden af, maar ook hier is extra voorzichtigheid gewenst in verband met rijdend materieel ten behoeven van de sloop. Aan de zuidzijde van deze boom is in het huidige ontwerp verharding gepland. Gezien de oppervlakkige doorworteling van de soort wordt aanzienlijke wortelschade verwacht aan deze zijde van de boom. De boom, reeds in matige conditie, zal hierdoor snel in conditie achteruit lopen.

Strikte randvoorwaarden gedurende sloop zijn noodzakelijk om boomnr. 38 te kunnen handhaven.

Aanpassingen in het ontwerp zijn noodzakelijk om boomnr. 37 te kunnen handhaven.

Aanpassingen in het ontwerp zijn noodzakelijk om boomnr. 32 te kunnen handhaven.

De acacia (boomnr. 32) staat in de huidige plannen in een te beperkt formaat plantvak ( $5,5 \times 3$  meter). De soortspecifieke voorkeuren en de grondslag zorgen ervoor dat de boom voornamelijk oppervlakkig worteld. De stabiliteitskluit van de boom bedraagt 4,4 meter. Om de boom te kunnen handhaven dienen de twee naastgelegen parkeervakken (1 aan weerszijde van de boom) opgeofferd te worden. Daarnaast dient er rekening gehouden te worden met doorwortelbaar volume onder de toekomstige bestrating. Met behulp van bijvoorbeeld permavoid kratten en bomengrond en wormencompost dient  $7 \text{ m}^3$  extra doorwortelbaar volume onder de verharding gerealiseerd te worden (ca.  $10 \text{ m}^2$ ). Deze ruimte heeft de boom aankomende jaren minimaal nodig om verder te kunnen groeien.

De acacia's (boomnr. 37 en 38) komen in het toekomstig ontwerp in een groenvak. Deze situatie is gunstiger dan de huidige en biedt daarmee kansen om de bomen voor de lange termijn in stand te houden. Conditioneel verkeert boom 37 echter in een matige conditie. De geplande rand verharding bevindt zich in het nieuwe ontwerp echter minder dan 1 meter uit het hart van de

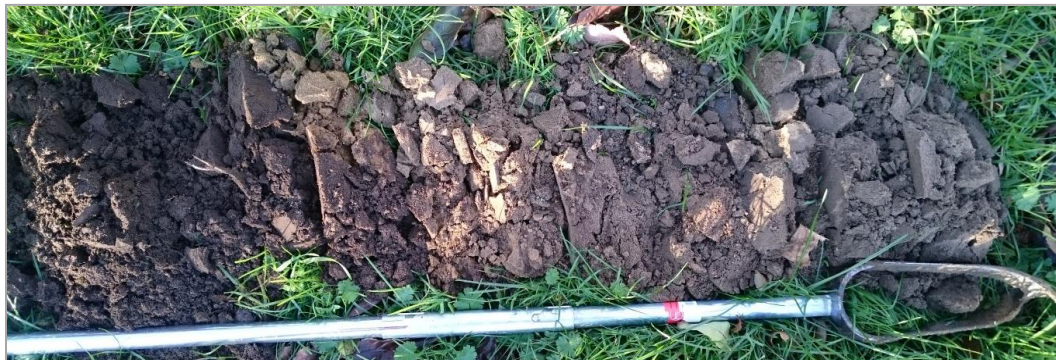
*Links de humeuze toplaag (tot 45-50 cm - mv) met daaronder humusarm zand*

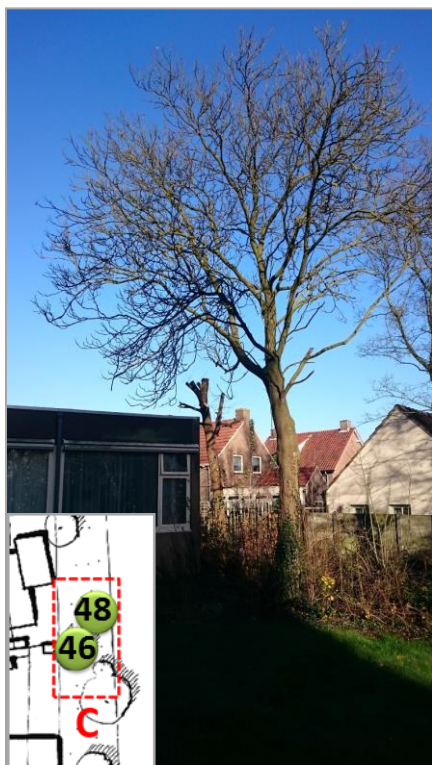
Bomen 46 (hemelboom) en 48 (zomereik) staan dicht op de huidige bebouwing. De zomereik is onlangs fors gekandelaberd (bijna op stam gezet) en het heeft in onze ogen weinig meerwaarde om met deze boom rekening te houden in de toekomstige plannen. Boom 46 staat in de huidige situatie op 4,5 meter van de gevelgrens. In de toekomstige situatie wordt de boom onderdeel van een groenstrook.

*Bomen 46 en 48, waarbij de zomereik (boomnr. 48) onlangs is gekandelaberd*

Strikte randvoorwaarden gedurende sloop zijn noodzakelijk om boomnr. 46 te kunnen handhaven.

Boomnr. 48 voor aanvang van de werkzaamheden verwijderen.

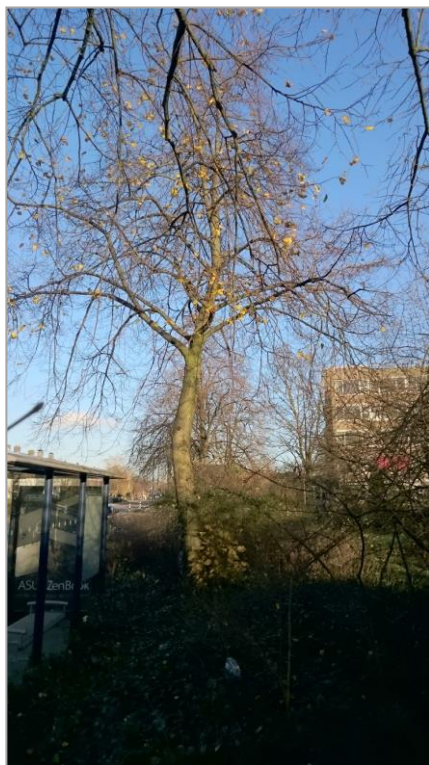
Bomen 20 (linde) en 15 (lijsterbes) staan in de huidige plannen op respectievelijk 4 en 2,5 meter uit de toekomstige gevelgrens. Hierdoor ontstaat een bovengronds conflict met de kroonprojecties van beide bomen (8 en 6 meter). Middels snoeiingrepen kunnen de kronen ingenomen worden, echter moet er vanuit worden gegaan dat de kronen op termijn weer uitgroeien tot aan de gevels wat tot overlast kan leiden. Tevens verkeert de lijsterbes in een matige conditie. De soort heeft een beperkte omlooptijd en toekomstverwachting (6-15 jaar). Behoud van deze boom wordt omwille van de beperkte toekomstverwachting afgeraden.

*Links de linde (boomnr. 20) en rechts de lijsterbes (boomnr. 15)*

De linde (boomnr. 20) staat momenteel in een plantvak en komt in het toekomstig ontwerp voor een seniorwoning te staan. Door het innemen van de kroon en verruimen van de takvrije stamlengte voor aanvang van de bouwwerkzaamheden kan voldoende ruimte gecreëerd worden ten behoeve van de bouwwerkzaamheden en de toekomstige bebouwing. Er dient echter goed gekeken te worden naar de mogelijkheden voor de huisaansluitingen. De boom staat recht voor de woning. Een alternatieve huisaansluiting is hierdoor noodzakelijk.
