**Asbestinventarisatie**  
**Conform certificatieschema asbestinventarisatie**

| <b>Projectidentificatiecode<br/>Rapportversie</b> | 1801030<br>RP1801030A |
| <b>Omschrijving van het onderzochte bouwwerk,<br/>object of gebied</b> | <b>Woonboerderij, garage (incl. afdak) en schuur op de locatie<br/>Coppensdijk 43 te Vinkel</b> |

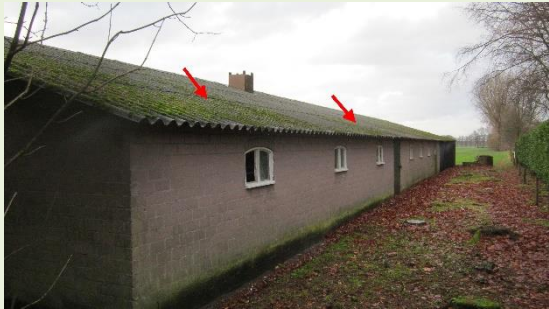
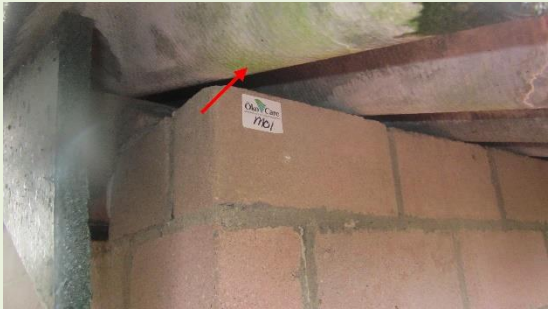
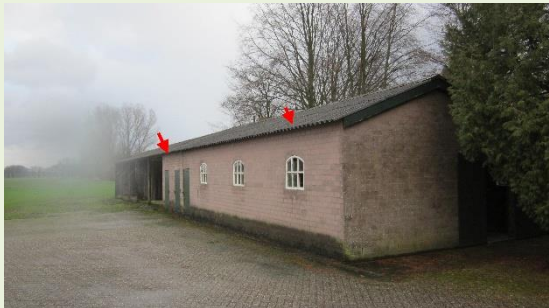
| Bron | 1 |
| Ruimte | Schuur |
| Object | Dakbedekking |
| Materiaaltype | Golfplaat |
| Analyseresultaten | 10-15% Chrysotiel |
| Risicoklasse | 2 |
| Beschadiging | Niet beschadigd |
| Verwerking | Licht verweerd |
| Foto 1 Foto voor bron Dakbedekking | Foto 2 Foto voor bron Dakbedekking |
| Foto 3 Foto voor bron Dakbedekking | |

| Saneringsurgentie | Laag risico. Advies: Saneren voor sloop of renovatie |
| Verwijderingsmethode | Open lucht sanering met de best bestaande techniek |

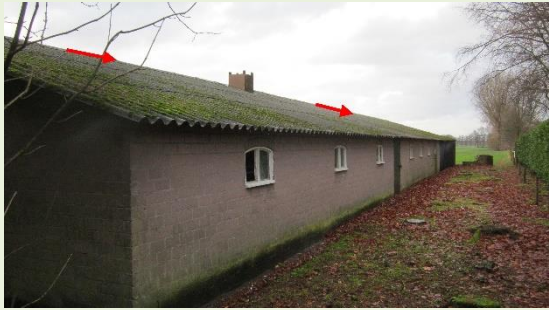
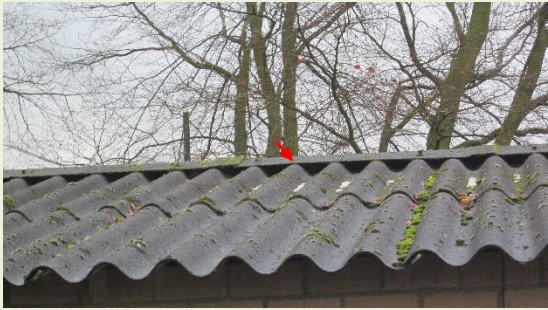
| Bron | 2 |
| Ruimte | Schuur |
| Object | Vormstukken |
| Analyseresultaten | betreffen analyseresultaten van M01<br>10-15% Chrysotiel |
| Risicoklasse | 2 |
| Beschadiging | Niet beschadigd |
| Verwerking | Licht verweerd |
| Foto 4 Foto voor bron nokken | Foto 5 Foto voor bron Vnokken |

| Saneringsurgentie | Laag risico. Advies: Saneren voor sloop of renovatie |
| Verwijderingsmethode | Open lucht sanering met de best bestaande techniek |

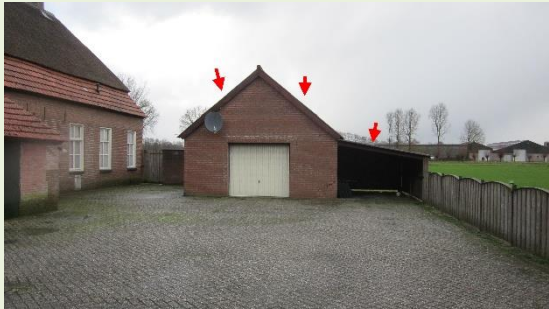
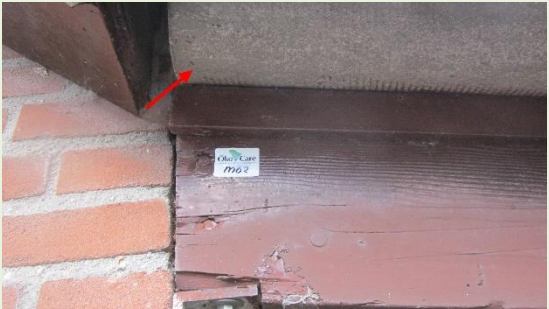
| Bron | 3 |
| Ruimte | Garage (incl. afdak) |
| Object | Dakbedekking |
| Analyseresultaten | 10-15% Chrysotiel |
| Risicoklasse | 2 |
| Beschadiging | Niet beschadigd |
| Verwerking | Licht verweerd |
| Foto 6 Foto voor bron Dakbedekking | Foto 7 Foto voor bron Dakbedekking |

| Saneringsurgentie | Laag risico. Advies: Saneren voor sloop of renovatie |
| Verwijderingsmethode | Open lucht sanering met de best bestaande techniek |

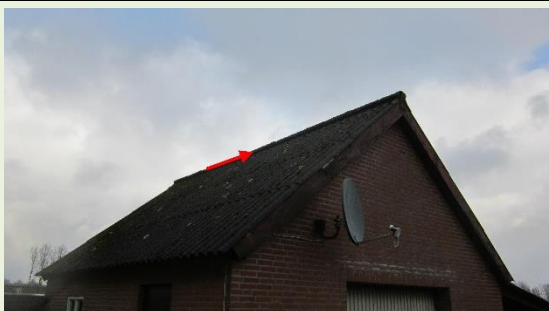
| Bron | 4 |
| Ruimte | Garage (incl. afdak) |
| Object | Vormstukken |
| Analyseresultaten | betreffen analyseresultaten van M02<br>10-15% Chrysotiel |
| Risicoklasse | 2 |
| Beschadiging | Niet beschadigd |
| Verwerking | Licht verweerd |
| Foto 8 Foto voor bron Vormstukken | |

| Saneringsurgentie | Laag risico. Advies: Saneren voor sloop of renovatie |
| Verwijderingsmethode | Open lucht sanering met de best bestaande techniek |
