## Inventarisatie en keuring bomen Hoff van Hollantlaan 7 te Rosmalen

Projectnummer: PFBA.17/21306.ond

Datum: 14 juni 2017

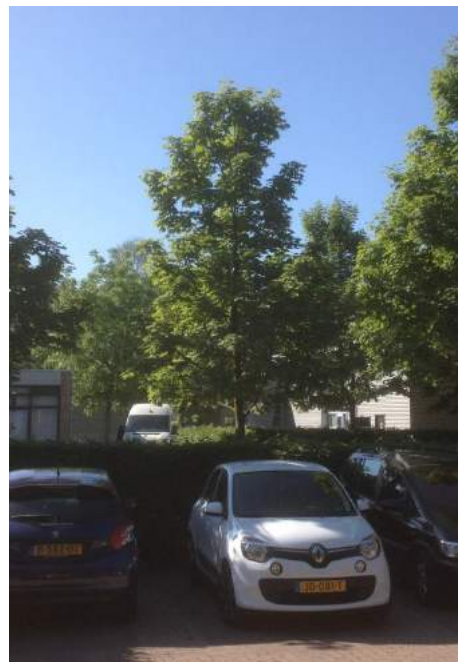
- ☒ Opdrukken verharding
- ☐ Vorming wurgwortels
- ☐ Wortelschade
- ☐ Boomspiegel ernstige opdruk

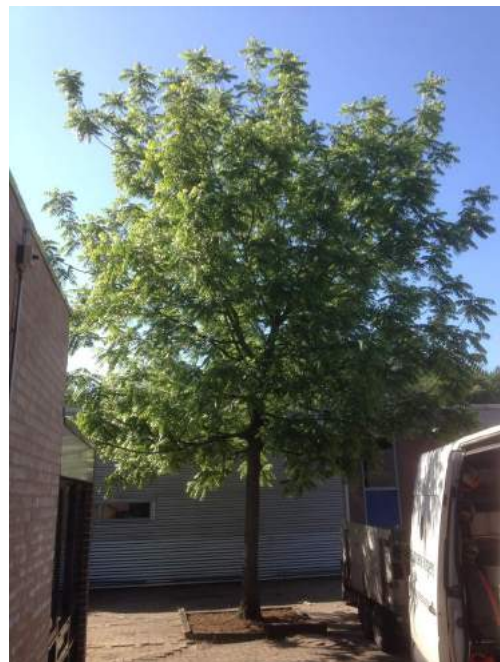
- ☒ Opdrukken verharding
- ☐ Vorming wurgwortels
- ☐ Wortelschade
- ☐ Boomspiegel opdruk ernstig

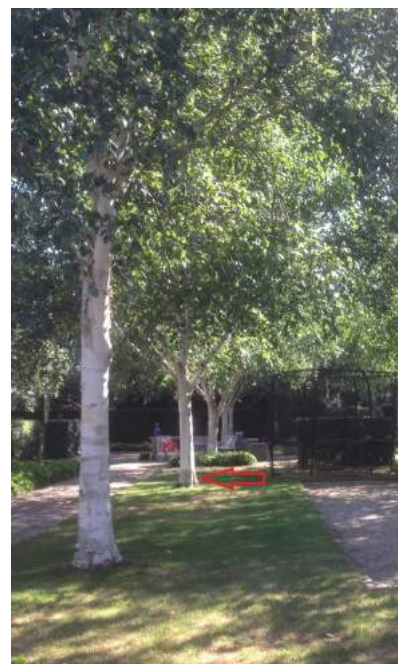
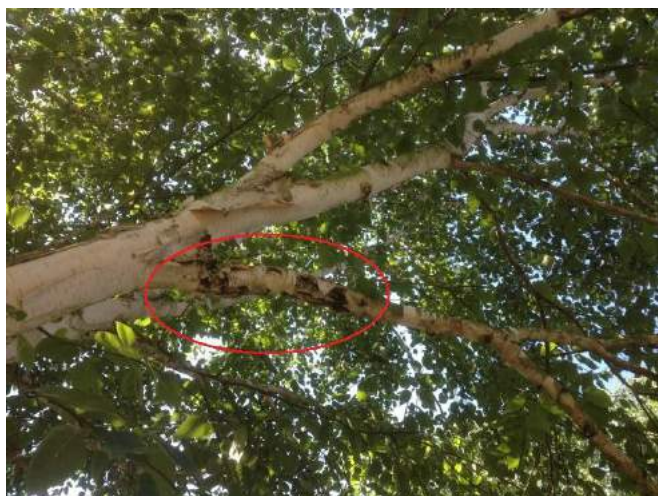
- ☐ Uitzakkende takken  
☐ Dood hout vorming  
☒ Kroonschade aangetaste tak  
☐ Inrotting hoofdtak  
☐ Probleemtak  
☐ Kroonvorm  
☐ Grote snoeiwond  
☐ Codominantie

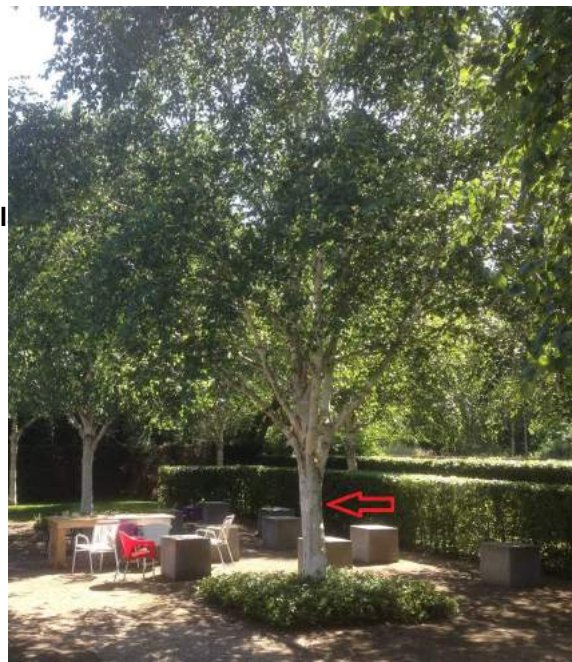
- ☐ Uitzakkende takken
- ☐ Dood hout vorming
- ☐ Kroonschade
- ☐ Inrotting hoofdtak
- ☒ Probleemtak schuurtak
- ☐ Kroonvorm
- ☐ Grote snoeiwond
- ☐ Codominantie

- ☒ Opdrukken verharding
- ☐ Vorming wurgwortels
- ☐ Wortelschade
- ☐ Boomspiegel

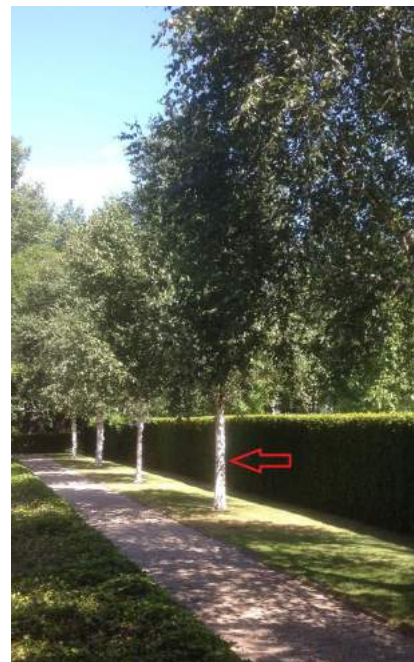
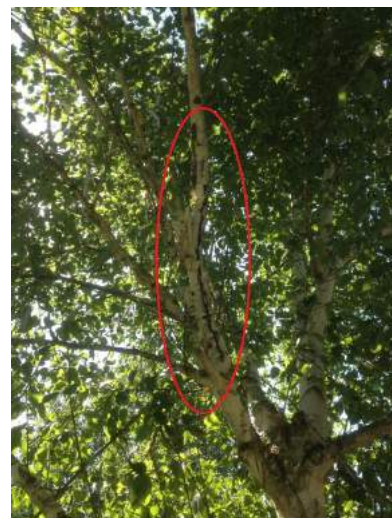
- ☐ Uitzakkende takken  
☐ Dood hout vorming  
☒ Kroonschade aangetaste tak  
☐ Inrotting hoofdtak  
☐ Probleemtak  
☐ Kroonvorm  
☐ Grote snoeiwond  
☐ Codominantie

- ☐ Radiale scheuren / ribvorming  
☐ Inrotting / holte  
☐ Scheefstand  
☐ Stamschade  
☒ Stamvoetschade maaischade  
☐ Aantastingen

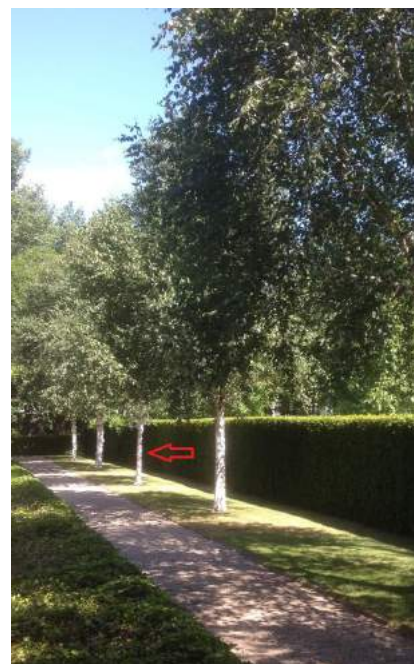
- ☐ Radiale scheuren / ribvorming
- ☐ Inrotting / holte
- ☐ Scheefstand
- ☐ Stamschade
- ☒ Stamvoetschade      maaischade
- ☐ Aantastingen

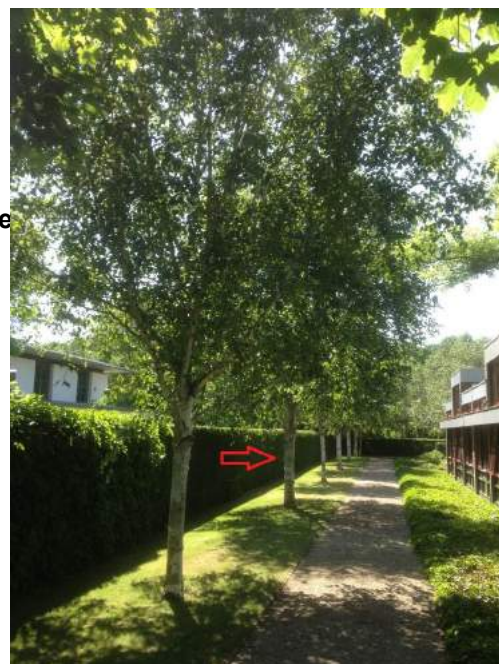
- ☐ Uitzakkende takken
- ☐ Dood hout vorming
- ☐ Kroonschade
- ☐ Inrotting hoofdtak
- ☐ Probleemtak
- ☐ Kroonvorm
- ☒ Grote snoeiwond met inrotting
- ☐ Codominantie

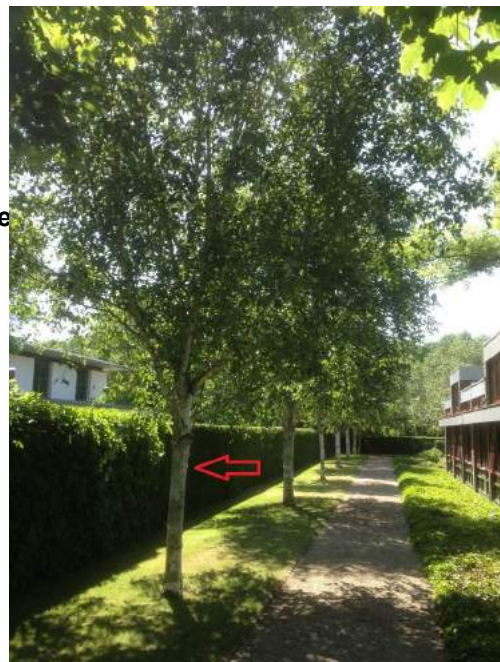
- ☐ Radiale scheuren / ribvorming
- ☐ Inrotting / holte
- ☐ Scheefstand
- ☐ Stamschade
- ☒ Stamvoetschade 5%
- ☐ Aantastingen

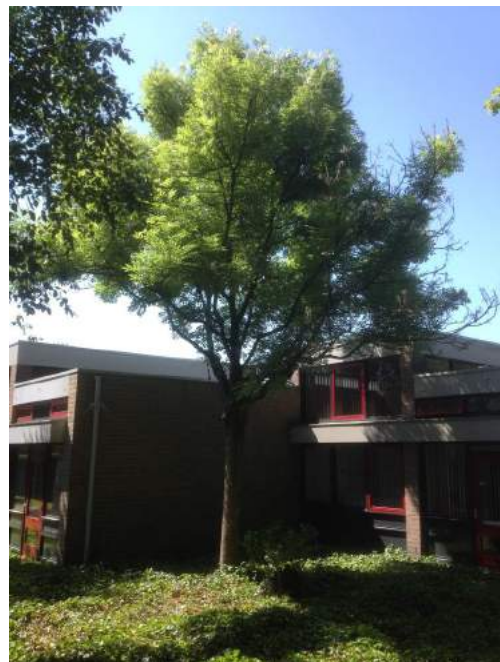
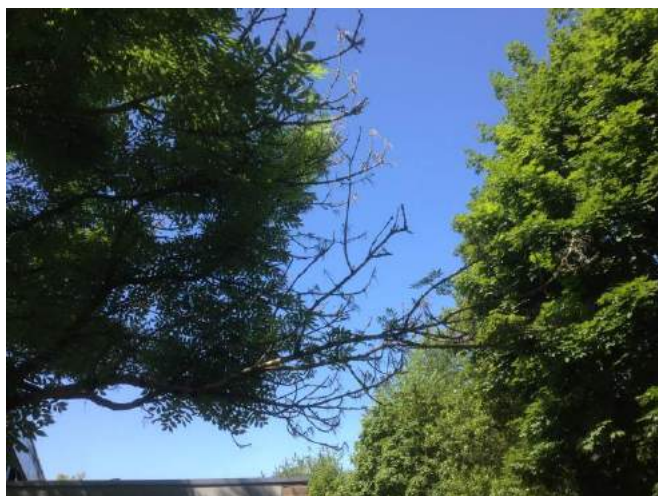
- ☐ Uitzakkende takken  
☒ Dood hout vorming matig dood hout volgende sn.  
☒ Kroonschade verwelkingsziekte  
☐ Inrotting hoofdtak  
☐ Probleemtak  
☐ Kroonvorm  
☐ Grote snoeiwond  
☐ Codominantie

mogelijk essentaksterfte

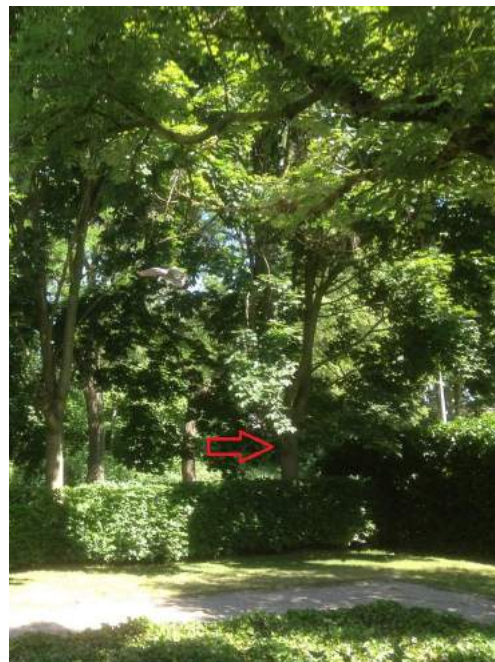
- ☐ Uitzakkende takken
- ☐ Dood hout vorming
- ☐ Kroonschade
- ☐ Inrotting hoofdtak
- ☐ Probleemtak
- ☐ Kroonvorm
- ☒ Grote snoeiwond
- ☐ Codominantie

- ☐ Opdrukken verharding
- ☐ Vorming wurgwortels
- ☒ Wortelschade herhaalde maaischade
- ☐ Boomspiegel

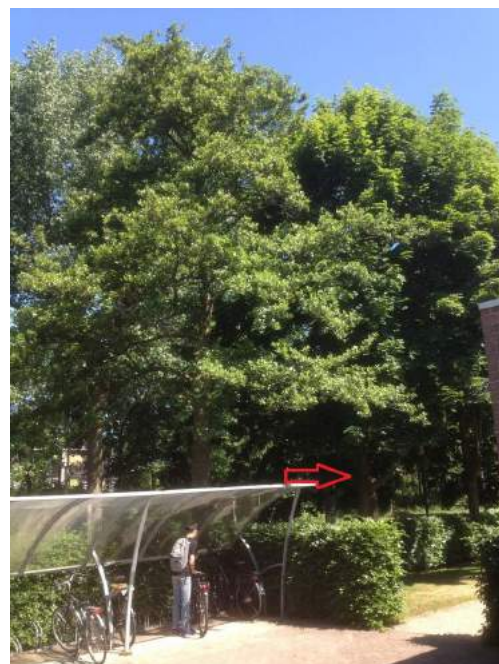
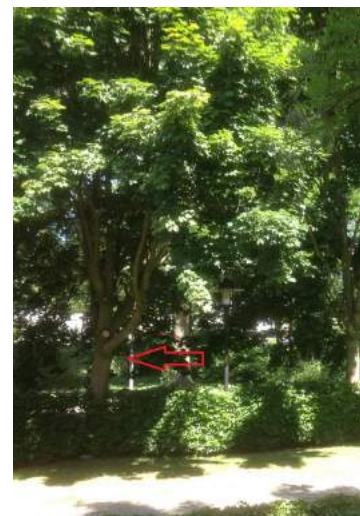
- ☐ Uitzakkende takken  
☒ Dood hout vorming matig dood hout volgende sn.  
☐ Kroonschade  
☐ Inrotting hoofdtak  
☐ Probleemtak  
☐ Kroonvorm  
☒ Grote snoeiwond  
☐ Codominantie

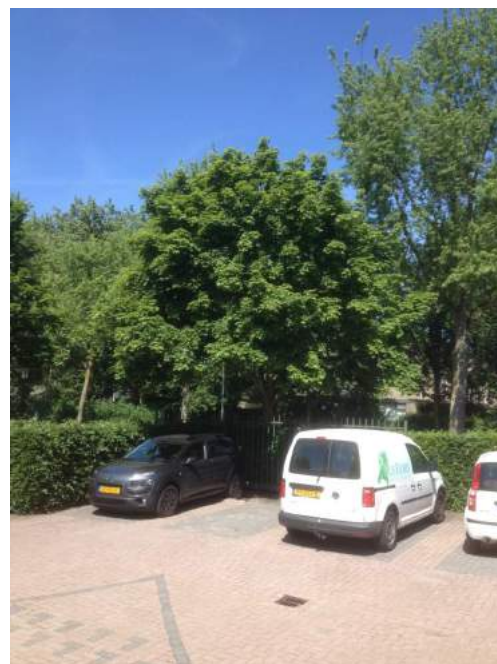
- ☒ Opdrukken verharding
- ☐ Vorming wurgwortels
- ☐ Wortelschade
- ☐ Boomspiegel opdruk ernstig
