**Rapport**  
**Boom Effect Analyse**  
**Klokkenlaan – 's-Hertogenbosch**

Kenmerk : 03P2002560  
Datum rapport : 2 juni 2020  
Opgesteld door :  
Gezien door :

Het onderzoek is uitgevoerd naar aanleiding van een beoogde ruimtelijke ontwikkeling aan de Klokkenlaan in 's-Hertogenbosch. In deze rapportage is gebruik gemaakt van het door MTD Landschapsarchitecten opgestelde ontwerp '*Klokkenlaan 's-Hertogenbosch – Definitief Ontwerp Inrichtingsplan*' (Werknummer 3278 – DO). In het ontwerp zijn 7 bomen opgenomen als te behouden. Deze Boom Effect Analyse heeft betrekking op deze 7 bomen.

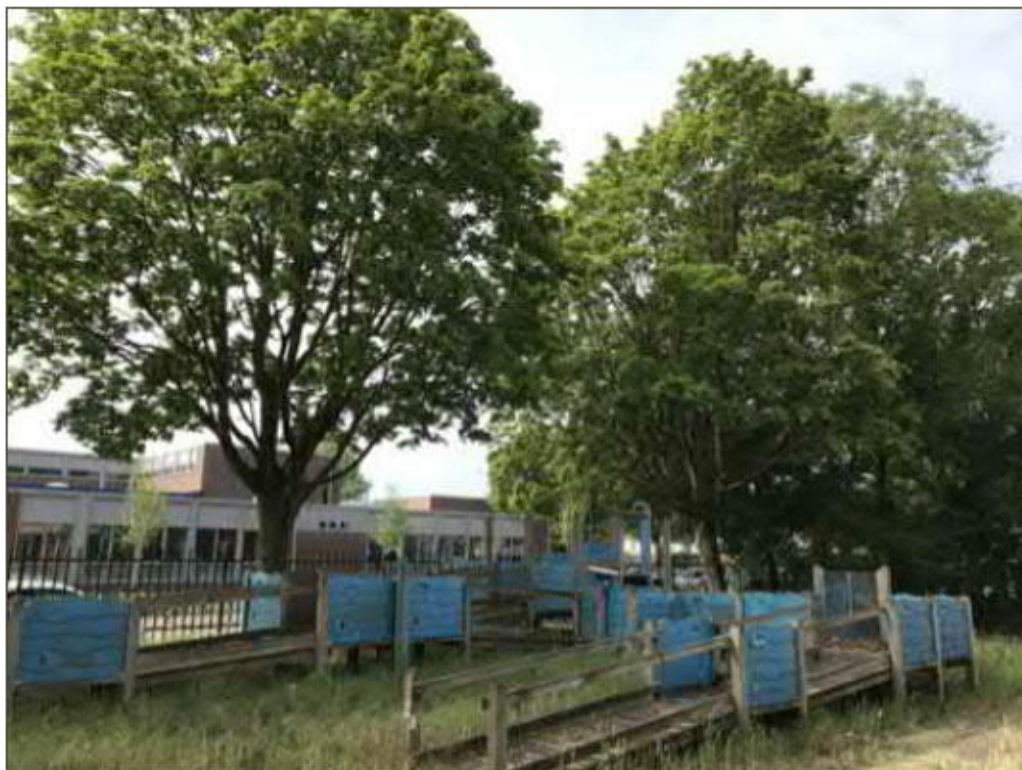
**Figuur 3** Zicht op drie van de vier esdoorns. Deze staan in een rij langs de Hambakenlaan.

Alle betrokken bomen vertonen een redelijk tot goede conditie en hebben een geschatte toekomstverwachting van minstens 10 jaar. Een belangrijk aangetroffen gebrek in de bomen is zwaar dood hout bij de esdoorns, voornamelijk aanwezig in de binnenkroon. Dit vormt een veiligheidsrisico en dient met behulp van veiligheidssnoei te worden opgelost. Zie Bijlage I voor een compleet overzicht van de inspectiegegevens, met corresponderend in Bijlage II en Bijlage III themakaarten van de conditie en levensverwachting. Zie *Figuur 5* voor een nummeraanduiding van de in het ontwerp als te behouden aangemerkte bomen, welke onderdeel zijn van deze BEA.

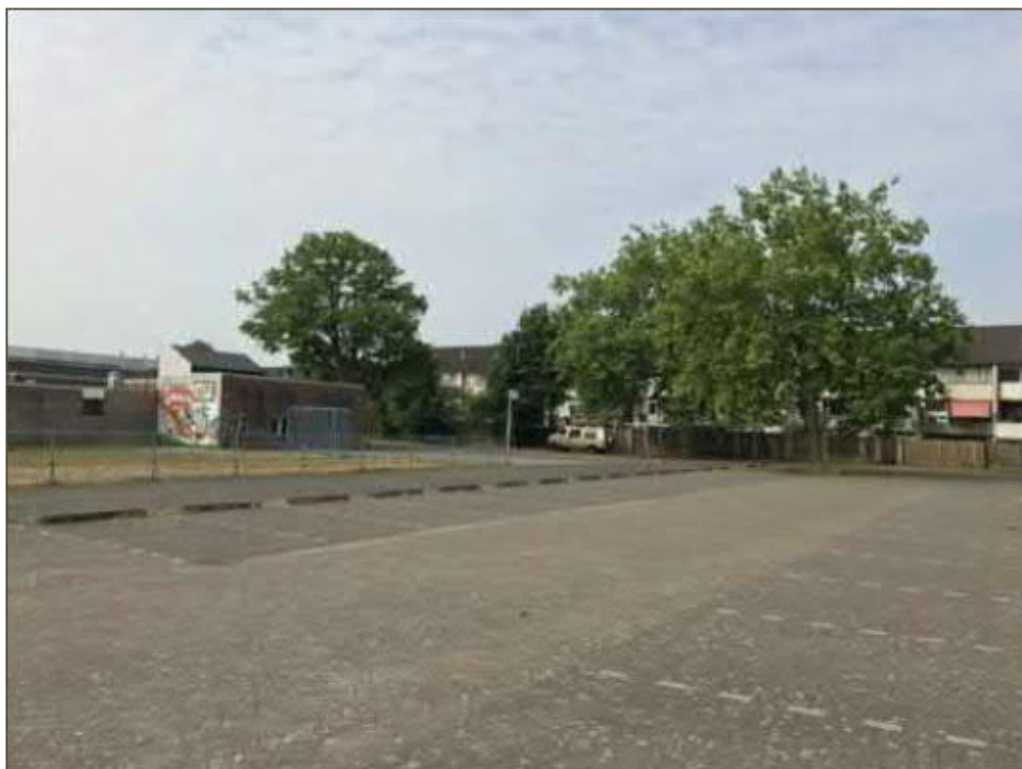
**Figuur 4** Zicht op de acacia (voorgond links) en de twee platanen (voorgond rechts) op de parkeerplaats aan de noordkant van het terrein.

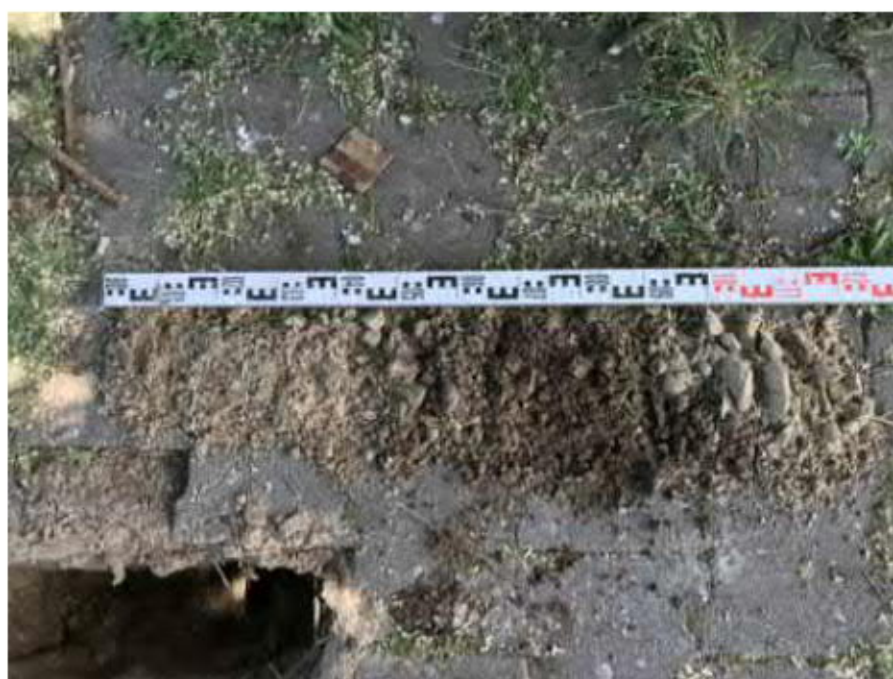
Op twee locaties zijn verschillende bodemsituaties aangetroffen. Overeenkomstig is de uiterst hoge bodemverdichting. Deze bodemverdichting maakte het onmogelijk om bij 1 van de 2 boringen handmatig dieper te boren dan 80 cm minus maaiveld. De opbouw is als volgt:

| Profielboring 1 | Profielboring 2 |
|---|---|
| 40-80 cm minus maaiveld: humusloos, fijn zand;<br>Uiterst hoge bodemverdichting | 50-90 cm minus maaiveld: humusrijk, matig fijn zand;<br>onverteerde plantenresten; hoge weerstand |

**Figuur 6** Aangetroffen bodemopbouw bij profielboring 2.

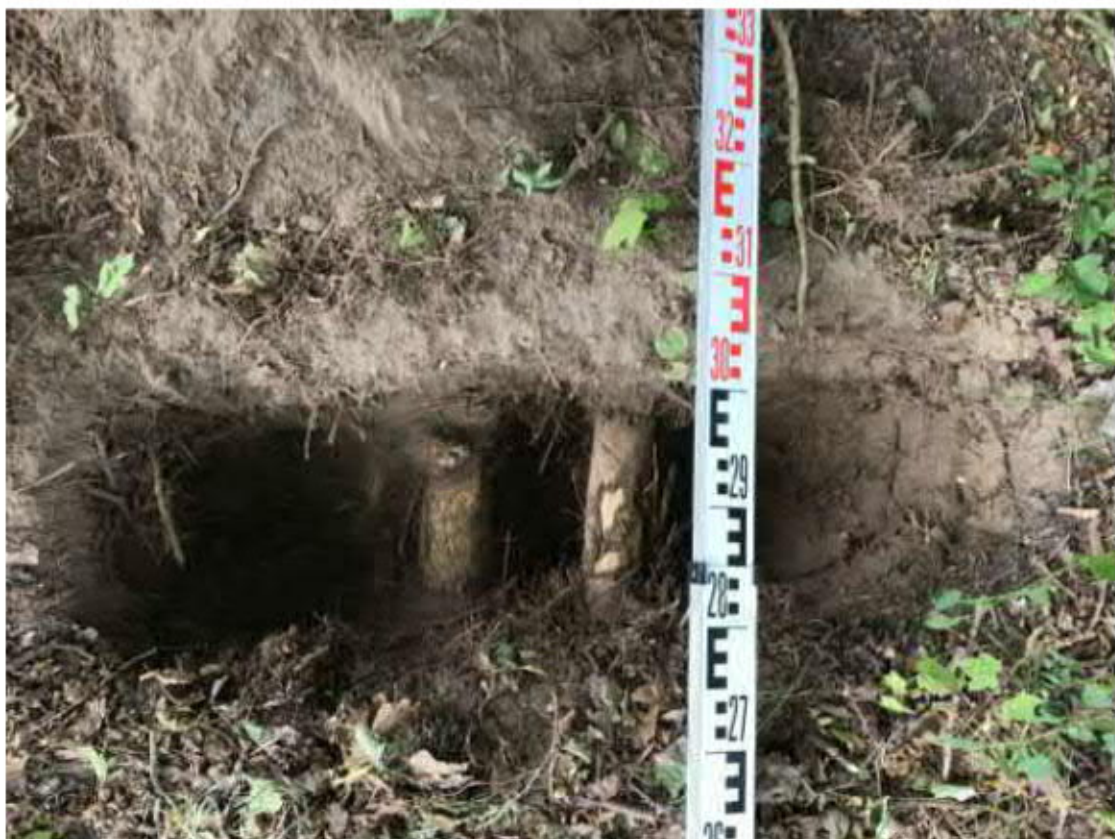
Deze proefsleuf is gegraven op ca. 3 meter vanaf de stamvoet van de Noorse esdoorn met boomnummer 3. Dit vanwege de geplande breedte van de ontsluiting tussen boom 3 & 4 en de daardoor overblijvende ruimte aan weerszijden van het wegdek. De afstand tussen de esdoorns nr. 3 en 4 is 12 meter en de geplande breedte van het wegdek 6 meter. Voor het duurzaam behoud van beide bomen komt de ontsluiting precies tussen de bomen in te liggen, wat maakt dat deze op een afstand van ca. 3 meter van beide bomen komt. In de profielsleuf zijn boomwortels aangetroffen. Deze zijn echter niet van de esdoorns, maar van *Prunus* bomen staande in de nabij liggende houtopslag, in de groeiplaats van de esdoorn nr. 4. Deze houtopslag wordt met het werk verwijderd. Er zijn in de profielsleuf tot een diepte van 25 cm minus maaiveld geen wortels van esdoorn aangetroffen.

De aangetroffen situatie in deze profielsleuf mag als representatief worden beschouwd voor de situatie bij de esdoorns nr. 1 & 2. Binnen de invloedssferen op maaiveldniveau van deze bomen worden enkel wandelpaden aangelegd met behulp van halfverharding.

**Figuur 7** Aangetroffen situatie in profielsleuf 1. De zichtbare boomwortels zijn van *Prunus* in de nabij liggende houtopslag. De baak toont de afstand tot rand stamvoet van de esdoorn aan.

Bomen en overige houtige gewassen staande binnen de kroonprojectie en tussen boom 3 en 4 in mogen niet machinaal verwijderd worden. Onderaan afzagen en stobbes frezen tot 20 cm - mv. Cunet ontgraven, waarbij handmatig voorgestoken dient te worden. Alle wortels dienen haaks op de groeirichting te worden afgezet.

De in het ontwerp geplande ontsluiting tussen deze bomen met een breedte van 6 meter kan als zodanig worden aangebracht. Uitgangspunt is een cunet van 20 cm minus maaiveld en een ontgravingsbreedte van maximaal 6,20 inclusief een funderingslaag die aan weerszijden van het wegdek 10 cm doorloopt. Voor optimaal boombehoud dient het cunet zo ver mogelijk van beide bomen te komen, wat dus neerkomt op een graafafstand van ca. 2,90 meter vanaf zijde stamvoet bij beide bomen. Wortels die tijdens de ontgravingen van het cunet worden tegengekomen tot een diepte van 20cm -mv kunnen haaks op de groeirichting worden afgezet.

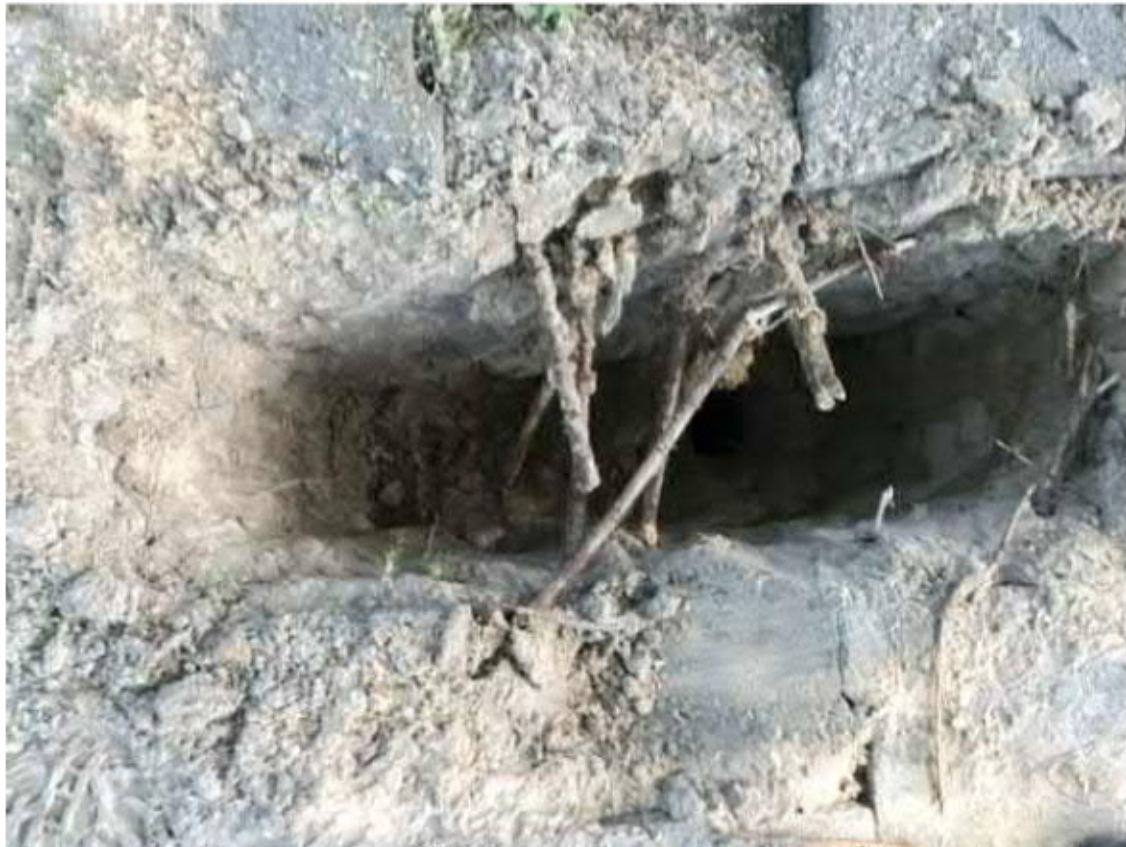
Deze profielsleuf is gegraven op 2 meter vanaf de rand van de stamvoet van de acacia, aan de kant van de geplande ontsluiting. Deze boom staat in de bestaande situatie met boomspiegel volledig in de verharding. Het schoolgebouw komt voor een deel binnen de kroonprojectie. Het gebouw staat op een afstand van ca. 3,0 meter vanaf de rand van de stamvoet van de acacia. Binnen de invloedssferen van deze boom wordt de bestaande bouw gesloopt en wordt een groot deel van de groeiplaats ingericht als plantsoen. Aan de kant van de gegraven profielsleuf wordt de verharding van de ontsluiting vervangen. Tevens komt binnen de kroonprojectie van de boom een parkeervak, die wordt aangelegd met behulp van grassplittegels.

In de eerste 10 cm beneden maaiveld zijn oppervlakkige boomwortels van de acacia aangetroffen met een doorsnede van ca. 1,5 cm. Het gaat om niet-essentiële beworteling. Er zijn tot een diepte van 50 cm beneden maaiveld geen stabiliteitswortels aangetroffen.

**Figuur 8** Aangetroffen situatie in profielsleuf 2 met niet-essentiële boomwortels (doorsnede 1,5 cm) in de eerste 10 cm beneden maaiveld.

De maximale graafafstand aan de zijde van de rijbaan tot de stamvoet is 2 meter. Hoewel hier boomwortels van de acacia worden tegengekomen gaat het om niet-essentiële boomwortels welke mogen worden doorgestoken. Aanbevolen maximale graafdiepte is 20 cm minus maaiveld. Daar waar verharding wordt verwijderd uit de groeiplaats van de acacia en waar geen verharding terugkomt mag niet dieper worden ontgraven dan de diepte van de verhardingslaag zelf. Zand zoveel mogelijk handmatig verwijderen en aanvullen met verrijkte teelaarde of bomengrond.

Voor het aanleggen van parkeervakken binnen de kroonprojectie van de acacia geldt dat niet dieper uitgegraven dient te worden dan de dikte van de tegel zelf (uitgangspunt 15 cm).

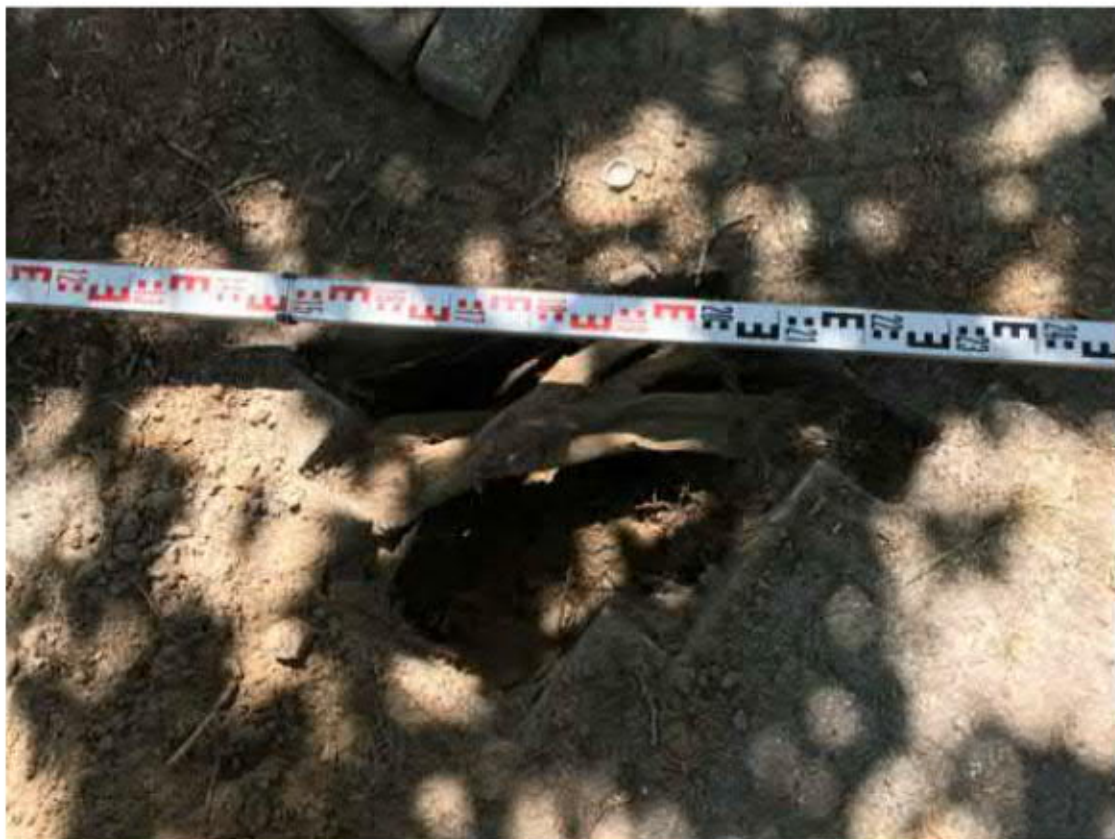
Deze profielsleuf is gegraven op 1,5 meter vanaf de rand van de stamvoet van de plataan nr. 7. Deze boom staat met boomspiegel volledig in de verharding. Alle verharding in de groeiplaats van deze boom wordt vervangen en ingericht als plein en als rijbaan. De boomspiegel wordt een beperkt verruimd. De groeiplaats van de andere plataan (nr. 6) is hetzelfde, echter wordt bij deze boom de verharding grotendeels vervangen door grassplittegels voor parkeervakken. Hier wordt de boomspiegel vergroot. Aan de rand van de kroonprojectie wordt de verharding van de ontsluiting vervangen.

In de profielsleuf zijn direct onder de verharding belangrijke stabiliteitswortels aangetroffen met een doorsnede van ca. 10 cm. Verhardingsopdruk duidt erop dat dit binnen tenminste de kroonprojecties van beide platanen (nr. 6 en 7) de algemene situatie is.

**Figuur 9** Aangetroffen situatie in profielsleuf 3, met zichtbare stabiliteitswortels direct onder de verharding. De baak toont de afstand tot de stamvoet van de plataan aan.

Machinaal ontgraven binnen de kroonprojectie van deze bomen behoort niet tot de mogelijkheden. Dicht onder maaiveld zijn in alle richtingen oppervlakkige stabiliteitswortels aanwezig, welke bij ontgravingen zullen worden beschadigd. Wel mogelijk is het handmatig verwijderen van verharding. Oppervlakkige wortels op een afstand van 3 meter uit hart boom mogen in overleg met een toezichthouder worden afgezet, zolang dit slechts aan 1 zijde van de boom wordt gedaan. Opnemen van wortels dikker dan 5 cm in het nieuwe cunet behoort tot de mogelijkheden. Een duurder alternatief is het realiseren van een tweede maaiveldconstructie (krattensysteem).

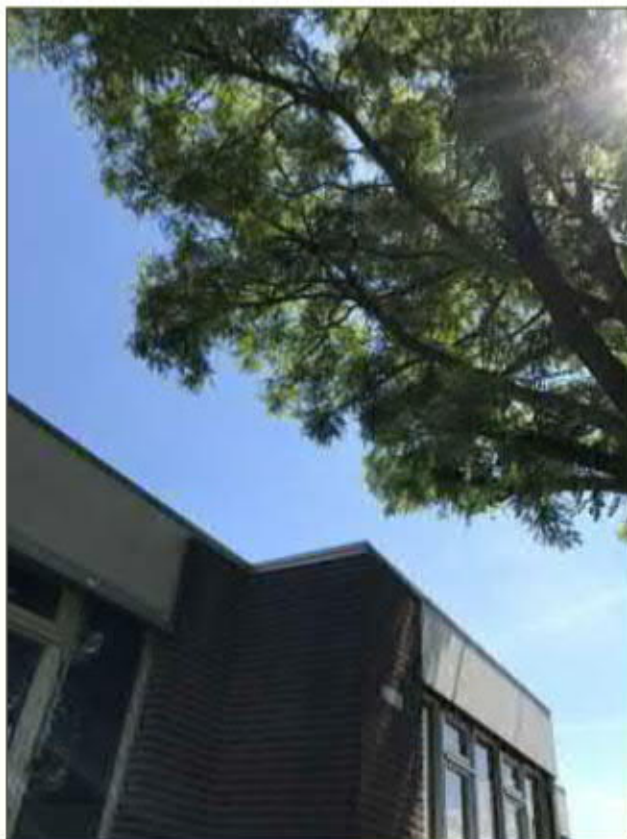
Ten tweede groeit de kroon van de acacia deels over het bestaande schoolgebouw (Figuur 10). Hierdoor bestaat het risico dat de boomkroon tijdens sloopwerkzaamheden schade oploopt, wat op termijn invloed kan hebben op de kwaliteit en veiligheid van de boom. De kroon van de boom levert conform ontwerp geen verdere knelpunten op gedurende de toekomstige bouw of de 1,5 meter zone benodigd voor steigermateriaal.

**Figuur 10** Zicht op boomkroon acacia  
boven schoolgebouw.

Sloop van het bestaande bebouwing dient 'van de boom af' te gebeuren. Sloop van ondergrondse fundering mag niet de huidige grens van de fundering te overschrijden. Wanneer dit wel gebeurt zullen mogelijk belangrijke boomwortels beschadigd raken, met verlies van de boom tot gevolg.
