**Bomen Effect Analyse  
Orthen 53a  
's-Hertogenbosch**

Opdrachtgever: Orthen BV  
T.a.v. de heer W. Hertogs  
Postbus 128  
5750 AC DEURNE

Kenmerk : MG/17/36423  
Datum rapport : 6 november 2017

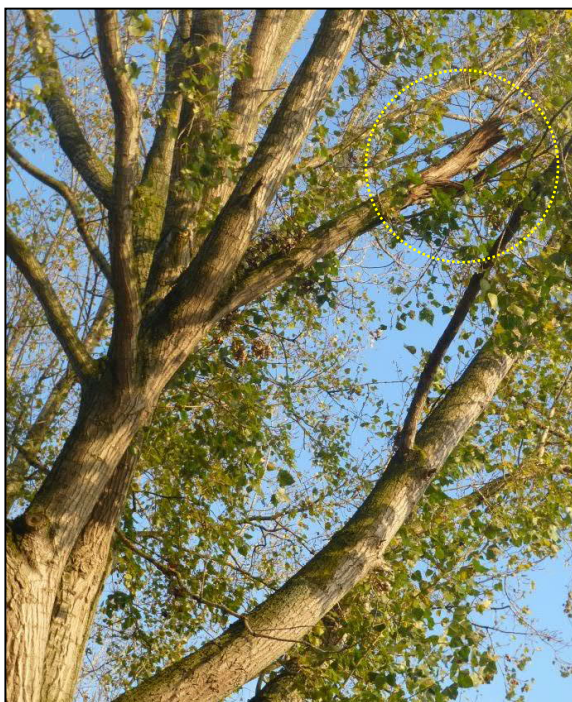
De bomen beschikken over een brede kroon. Bij boom 3 is recent een zware tak (Ø ca. 20 cm) uitgebroken. Momenteel is aan het uitzakken van dikkere takken bij 3 bomen af te lezen dat het ontstaan van breuk van zware takken aannemelijk is. Dit breukrisico vormt een aandachtspunt betreffende de veiligheid. In de huidige situatie is de gevaarstelling hoog waarmee de risico's voor schade of letsel hoog zijn. Bij realisatie van het plan neemt de gevaarstelling toe (functie wonen). Naar mate de bomen ouder worden neemt de gevoeligheid voor takbreuk toe. Gezien het gegeven dat breuk van een zware tak bij boom 3 en uitzakken van takken bij de bomen 2, 4 en 5 is geconstateerd is de levensverwachting voor de bomen als beperkt aangegeven. Tijdig ingrijpen door krachtige snoei of het rooien van de bomen is een afweging die op korte termijn gemaakt zal moeten worden.

Takbreuk bij boom 3.

Bij 4 bomen is snoeionderhoud benodigd. Dit zijn de bomen 2, 3, 4, 5 met risico voor takbreuk.

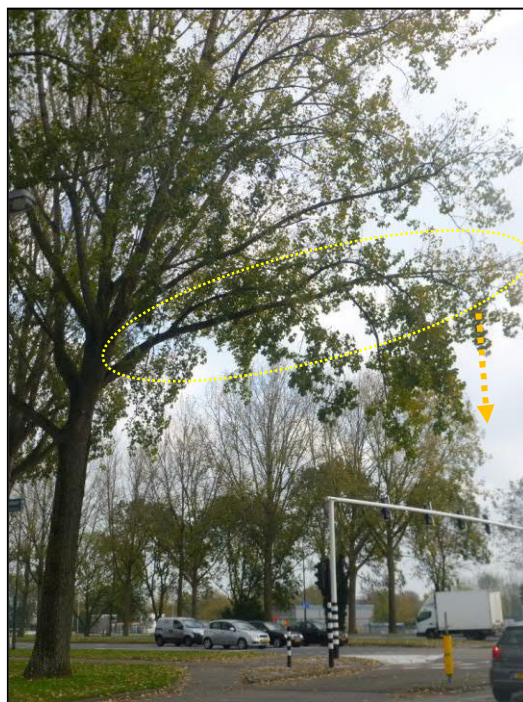
| Boom nr | Boom-soort | Type | Beleids-status 2017* | Conditie | Levens-verwachting | Boomvei-ligheid | Onder-houd | Opmerkingen |
|---|---|---|---|---|---|---|---|---|
| 2 | populier | groep | sfeer | goed | Beperkt <10 j | Risico-boom | snoei | Uitzakkende takken risk. takbreuk |

Uitzakkende tak bij boom 2.

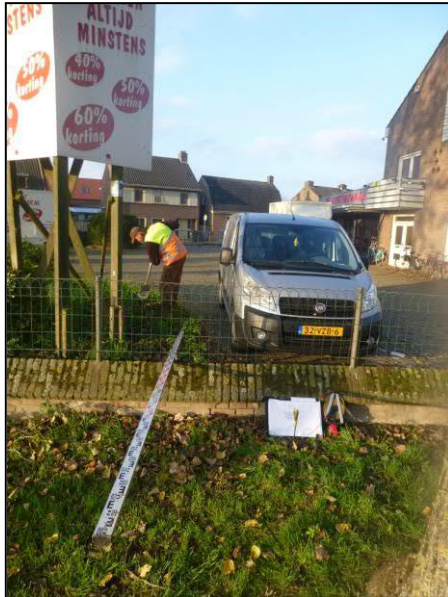
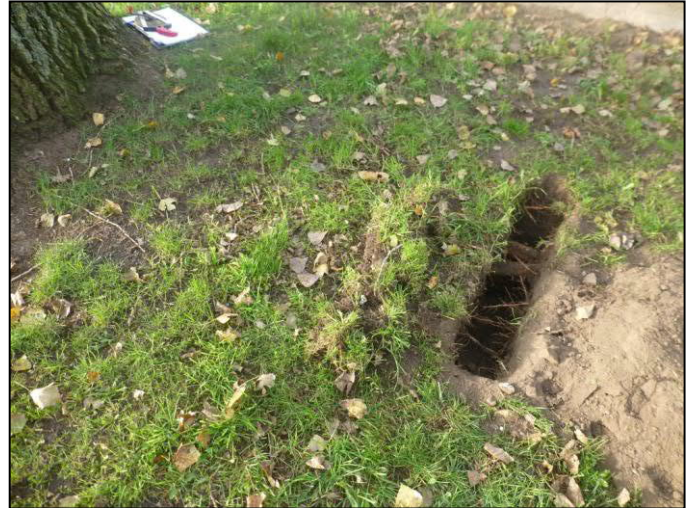
Onderzoek naar de bodem en de beworteling.

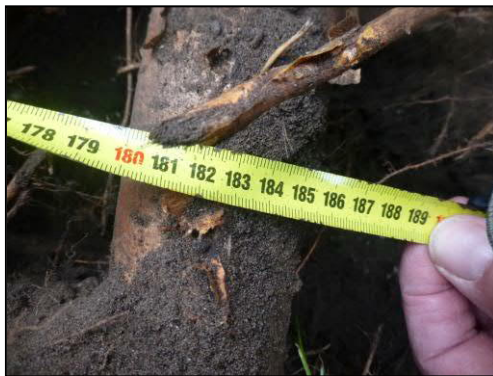
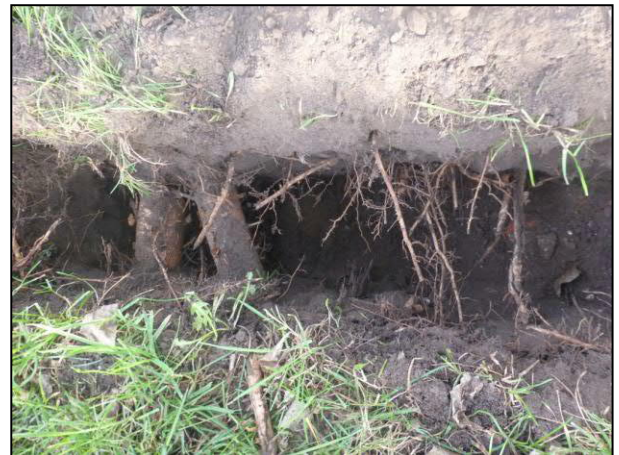
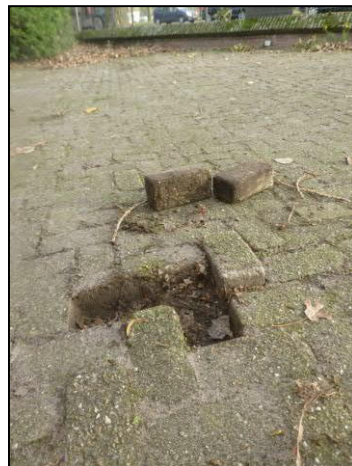
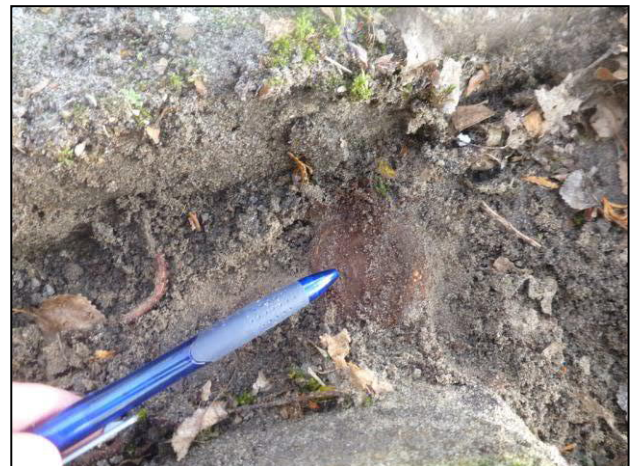
| <u>Zone</u> | <u>bodem</u> | <u>wortels</u> |
|---|---|---|
| 15 cm | einde sleuf/inspectie | opdruk van verharding door "wortelknopen"<br>van relatief dunne wortels (Ø 2 - 4 cm) |

Oppervlakkige wortel veroorzaakt opdruk verharding.

Gebruik van een open verharding zoals grastegels zoals aangegeven in het ontwerp heeft de voorkeur.
