Kenmerk: 03P1902026

**Rapport**  
**Bomen Effect Analyse**  
**Kerkstraat - Nuland**

Kenmerk : 03P1902026  
Datum rapport : 24 september 2020  
Opgesteld door : [REDACTED]  
Gezien door : [REDACTED]

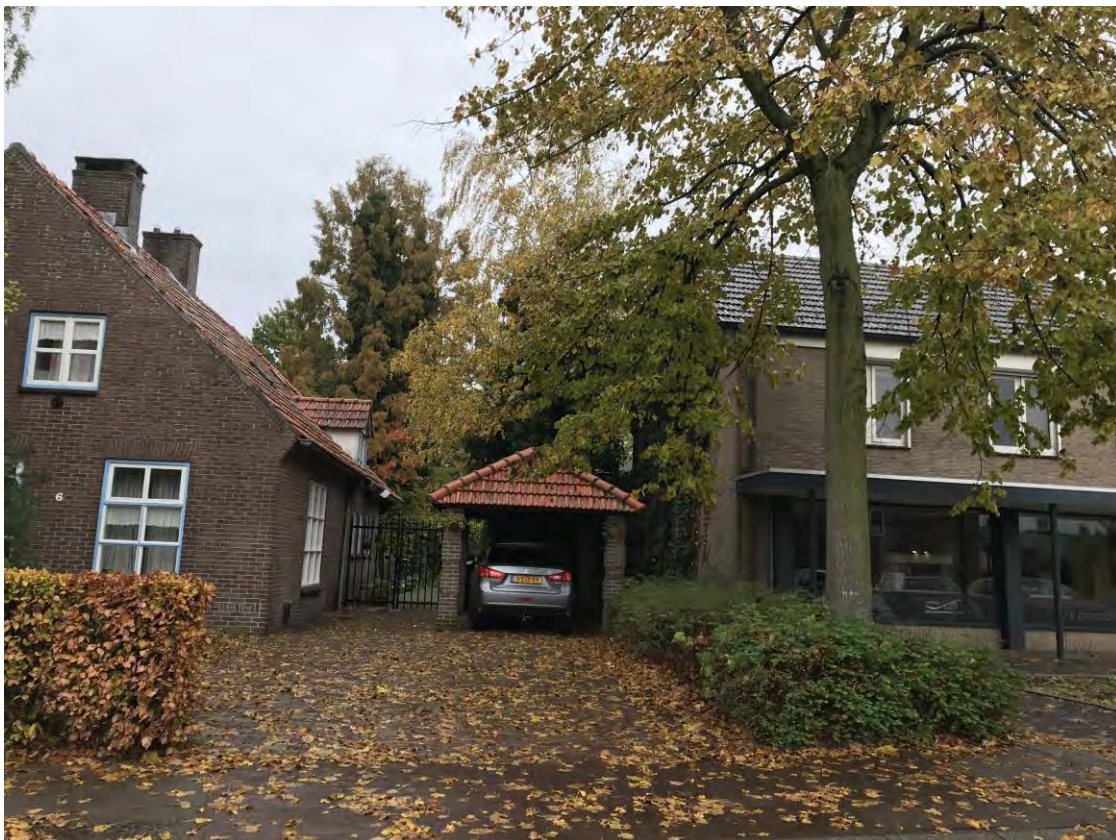
Voor de Hollandse linde met boomnummer 22 geldt dat binnen de kroonprojectie een groenstrook wordt aangelegd waar op dit moment klinkerverharding aanwezig is. De aanleg van de nieuwe oprit van de toekomstige parkeerplaats vindt plaats buiten de kwetsbare zone van deze boom.

*Afbeelding 5:* Zicht op huidige groeiplaats van de te behouden hollandse linde (boomnummer 22). Binnen de kwetsbare zone van deze boom (kroonprojectie +1,5) wordt de huidige klinkerverharding omgevormd naar een groenstrook. Links daarnaast wordt de nieuwe inrit aangelegd, plaatsvindend buiten de kwetsbare zone van deze boom.

| Boomnr. | Soort wetenschappelijk | Soort Nederlands | Hoogteklasse (m) | Stamdiameter (cm) | Standplaats | Conditie | Toekomstverwachting | Gebreken kroon | Gebreken stam | Gebreken stamvoet | Maatregel | Urgentie | Status VTA | Interval VTA |
|---|---|---|---|---|---|---|---|---|---|---|---|---|---|---|
| 22 | Tilia x europaea | Hollandse linde | 12-15 | 40-50 | Tuin | Matig | 10-15 jaar | | | | | | Boom zonder noemenswaardige gebreken | Over 3 jaar |

Voor het behoud van de Hollandse linde met boomnummer 22 zijn specifieke maatregelen van toepassing. De huidige verharding van de oprit in de groeiplaats van deze boom wordt omgevormd naar een groenstrook. Uitgangspunt is de aanwezigheid van een zandbed van geel zand onder de verharding.

De verharding binnen de kroonprojectie van deze boom dient voorzichtig (handmatig) te worden verwijderd. Voor het verwijderen van het huidige zandbed van geel zand dient handmatig te worden voorgestoken om na te gaan waar zich wortels bevinden. Hierna kan voorzichtig machinaal (en handmatig) zand worden weggegraven, in een graafbeweging van de boom af. Wortelschade dient zo veel mogelijk te worden voorkomen. Ontgraving dient vanaf de verharding te gebeuren. De heesters die rondom de stamvoet van de boom staan dienen te blijven staan.

Na het verwijderen van het gele zand wordt aanbevolen teelaarde (organisch stofgehalte 3 tot 4 %) of bomengrond terug aan te brengen. Deze grond dient te worden beplant met overblijvende planten, laagblijvende heesters of kruidachtige planten, of te worden afgedekt met boomsnippers om verdroging van de bodem te voorkomen.

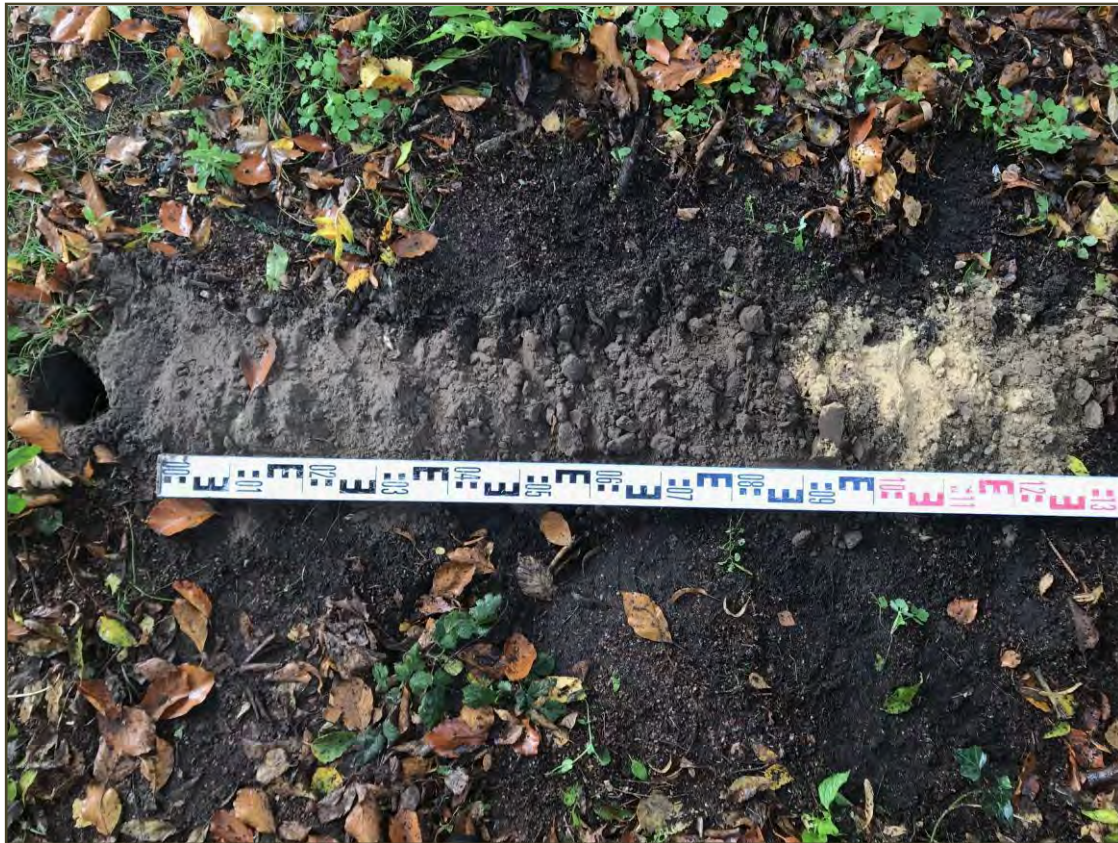
De bodemopbouw in het projectgebied is als volgt:

- 00 – 90 cm Matig humeus, fijn zand;
- 90 – 130 cm Humusloos, fijn zand.

Het is aannemelijk dat onder huidige verharding verder nog een zandbed van geel zand aanwezig is.

Tot op een diepte van 120 cm minus maaiveld is geen grondwater aangetroffen. De bomen staan op een hangwaterprofiel. Het is onwaarschijnlijk dat zij gedurende het jaar gebruik maken van grondwater.

*Afbeelding 5:* Bodemopbouw in plangebied: 90 cm matig humeus zand op humusloos zand.

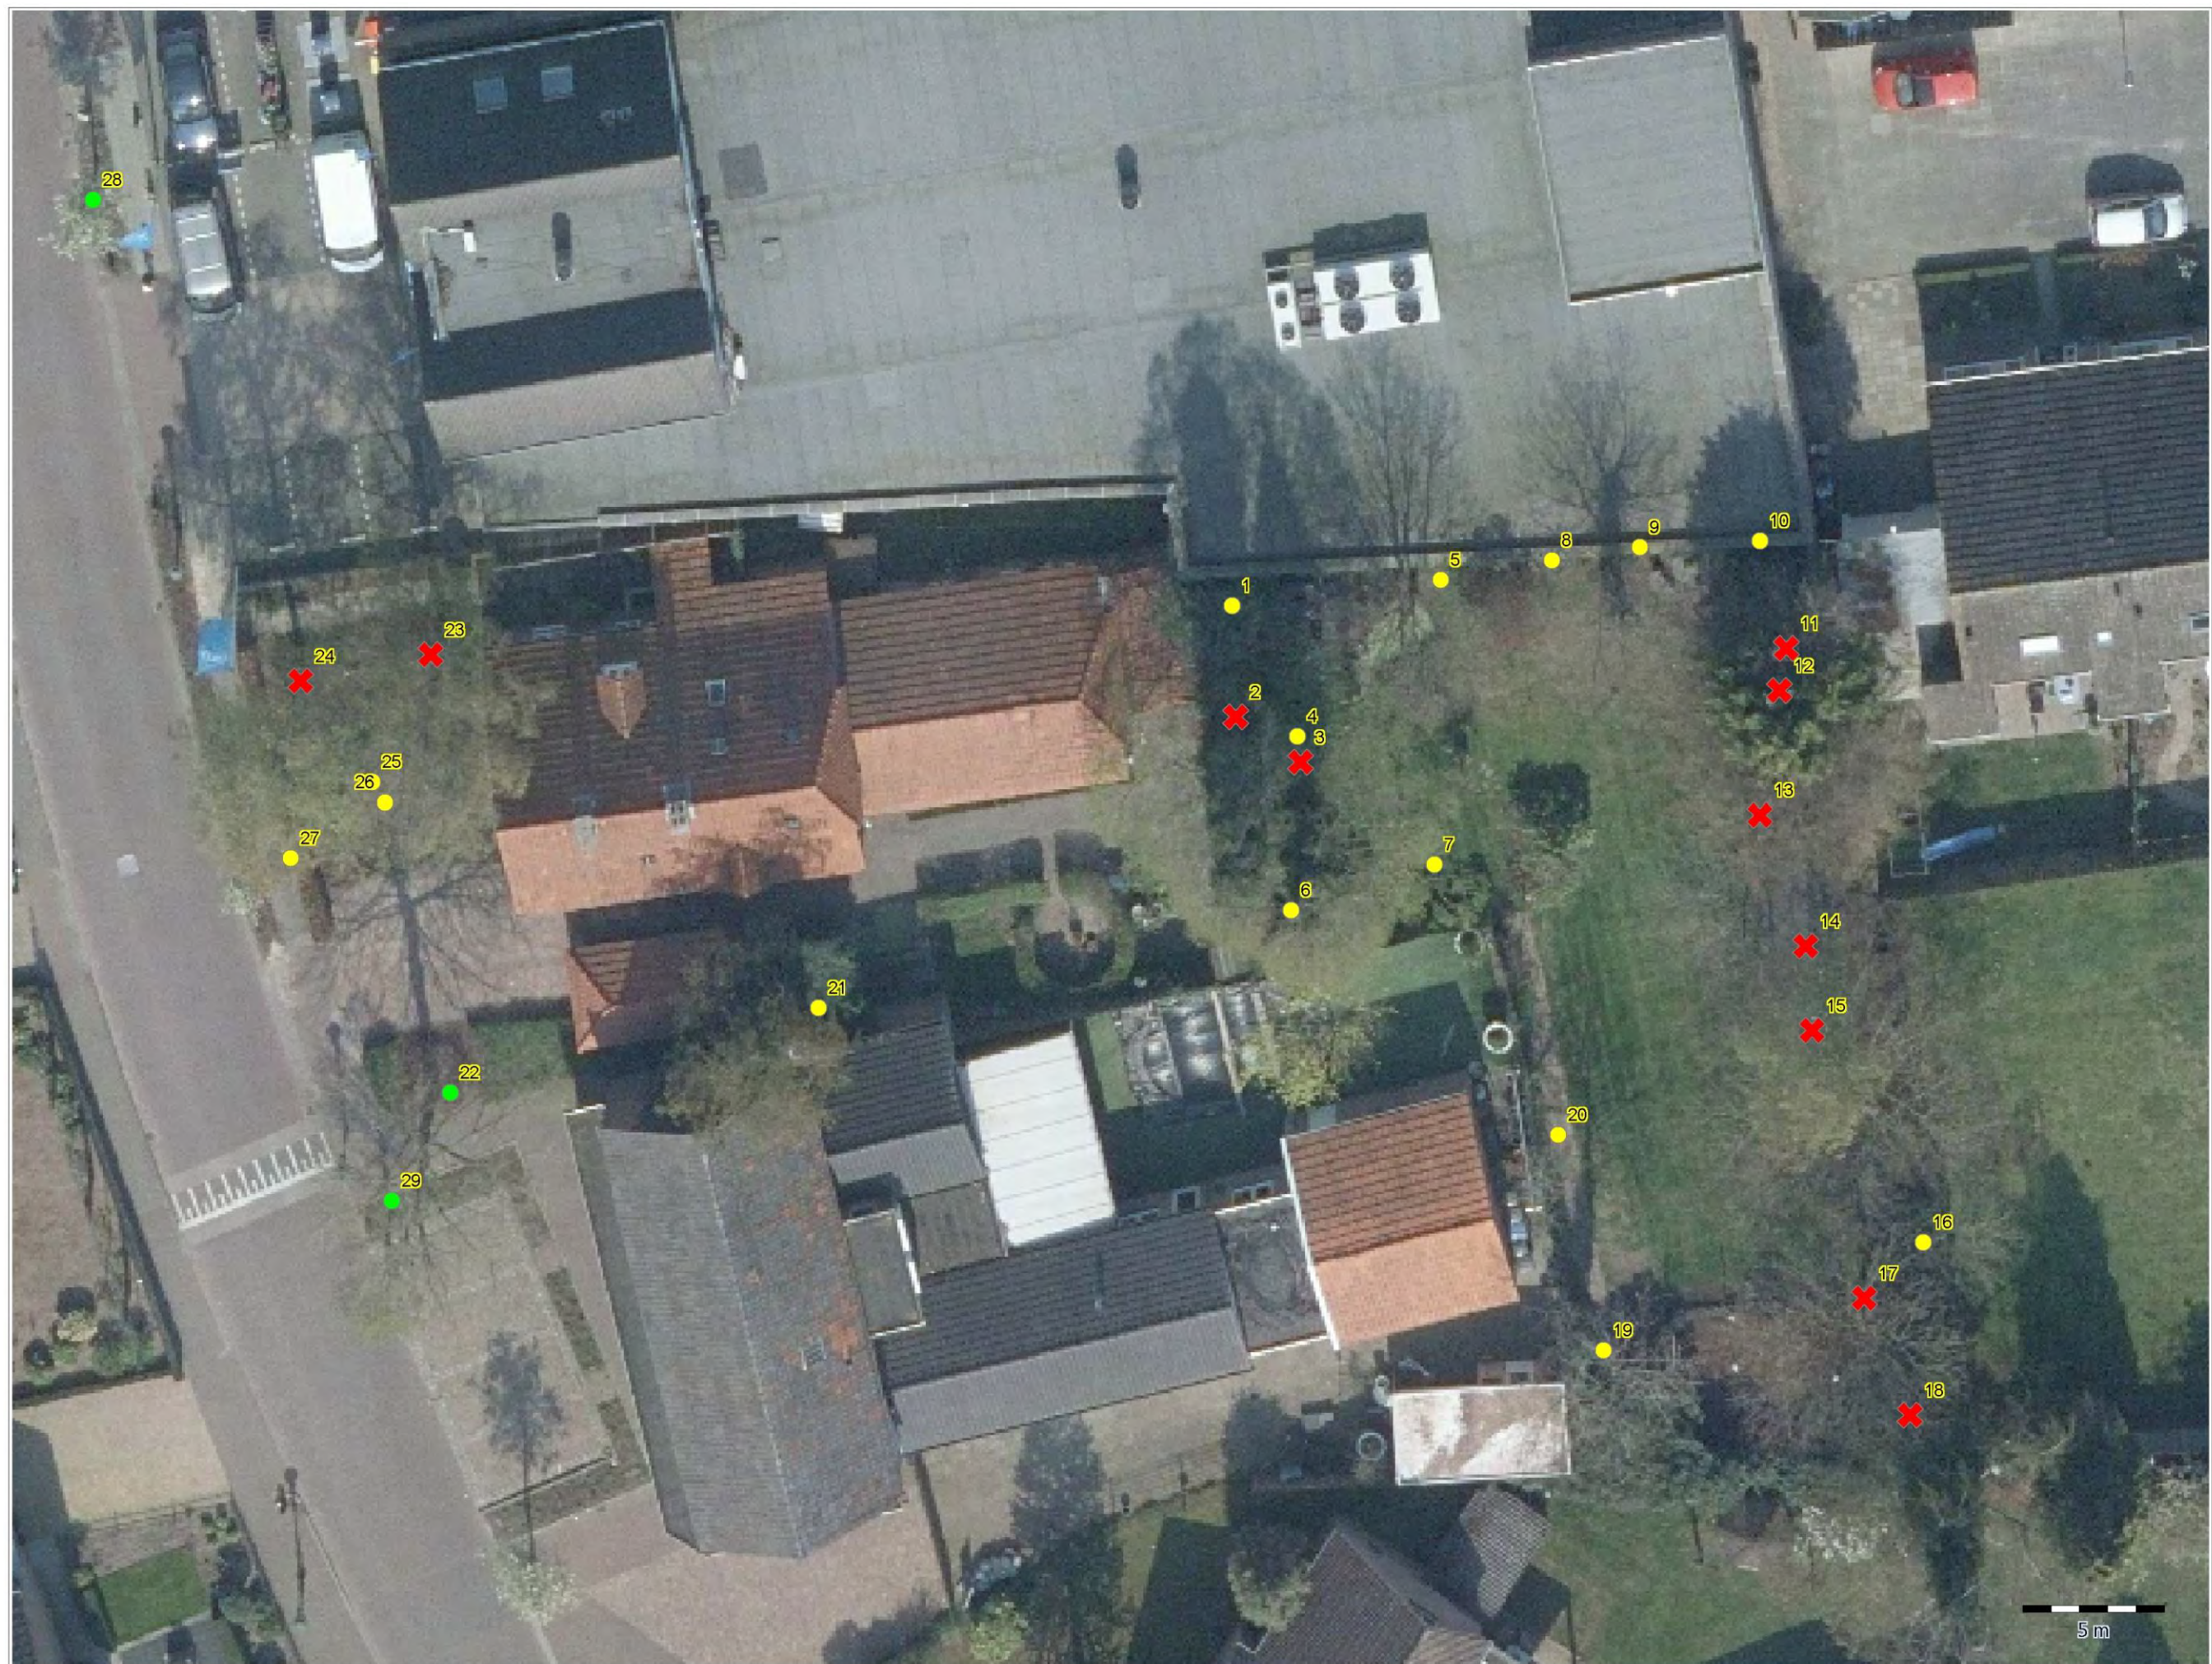
## **Bijlage II Kapvergunningsplichtige bomen**

Op 12 bomen binnen het plangebied rust een kapvergunningsplicht (*Bijlage 2*). Bij al deze bomen geldt een stamomtrek van meer dan 100 cm. Er staan geen bomen in het plangebied met een monumentale status. Ook maken de bomen geen onderdeel uit van gemeentelijk beschermde structuren. Verschillende bomen binnen de invloedssfeer van het project zijn niet in bezit van de initiatiefnemer. Het gaat hier in ieder geval om de bomen met boomnummers 27, 28 & 29 (vermoedelijk gemeentelijk). Wie de eigenaar is van de boom met boomnummer 22 is niet duidelijk.

- Voor het behoud van de Hollandse linde met boomnummer 22 zijn specifieke maatregelen van toepassing, verderop in dit hoofdstuk beschreven;
- Van de niet te behouden bomen dient een kapvergunning aangevraagd te worden voor de volgende bomen: 2, 3, 11, 12, 13, 14, 15, 17, 18, 23, 24. Dit zijn de kapvergunningsplichtige bomen, voor overige niet te behouden bomen is geen vergunning benodigd voor de kap. Een overzichtskaart van kapvergunningsplichtige bomen is te vinden in *Bijlage II Kapvergunningsplichtige bomen*;
