BOOM EFFECT ANALYSE

GRAAFSEWEG 294

TE 'S-HERTOGENBOSCH

# Rapportage boom effect analyse

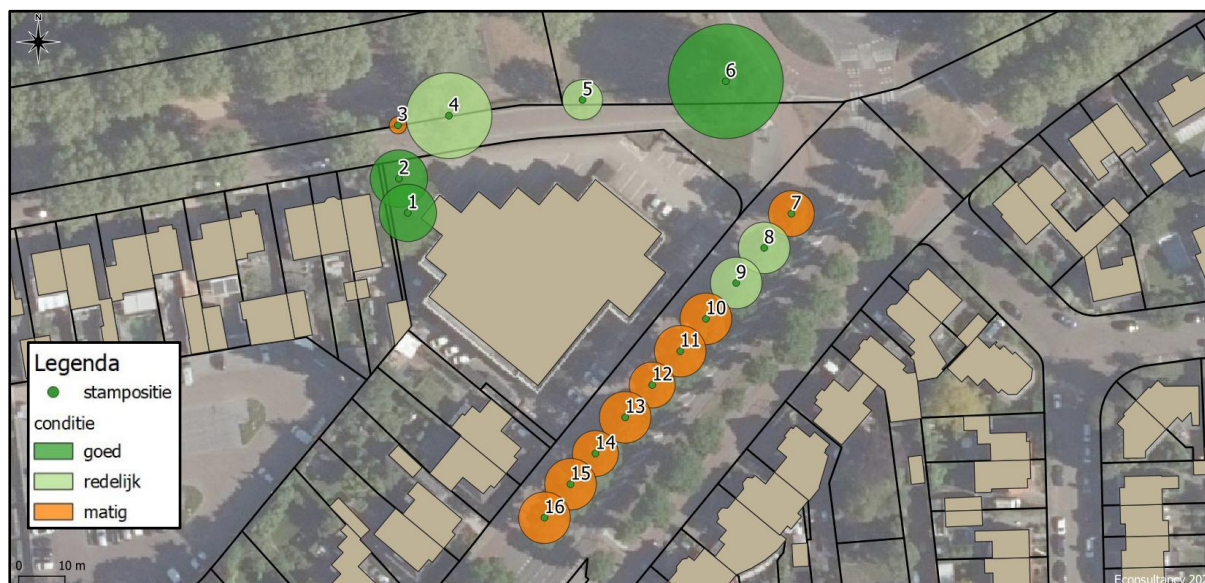
De conditie is een belangrijke indicatie voor de weerbaarheid van bomen tegen negatieve invloeden. De conditie van de bomen binnen de invloedssfeer van de werkzaamheden is variabel. De valse Christusdoorns binnen de onderzoekslocatie verkeren in goede conditionele toestand. De platanen in het park hebben een wisselende conditie. De Hollandse lindes langs de Graafseweg verkeren over het algemeen in matige conditie. Dit is onder andere te zien aan de beperkte twijggroei, verminderde bladzetting en afgestorven takken in de buitenkroon. Ter illustratie is de conditionele toestand van de bomen weergegeven in figuur 7.

Figuur 7. Conditionele toestand.

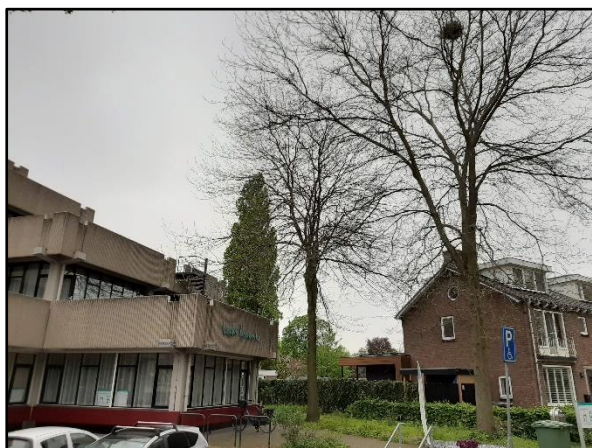
De bovengrondse groeiplaats van de bomen varieert. Boom 1 en 2 zijn gesitueerd in de siertuin van het Vicky Brownhuis. De groeiplaats is gedeeltelijk bedekt met verharding. De kroon van boom 1 heeft zich ontwikkeld over de eerste verdieping van het bestaande pand, zie figuur 8.

**Figuur 8.** Bovengrondse groeiplaats boom 1 en 2. De kroon van boom 1 heeft zich ontwikkeld boven de eerste verdieping van de bebouwing.

Boom 1 staat op circa 3,0 meter vanaf het bestaande pand. Bij de sloop van het pand is de kans op ernstige schade hoog. Boom 7, 8 en 16 zijn extra kwetsbaar voor stam- en kroonschade. Deze bomen staan namelijk naast een in- en/of uitrit.

Om boom 1 en 2 zijn op de huidige standplaats duurzaam te behouden dient een verboden zone ingesteld te worden. In deze zone zijn werkzaamheden met negatieve effecten, bijvoorbeeld graafwerkzaamheden, ophogingen en betreding met zwaar materieel, verboden. De aanleg van parkeerplaatsen is binnen deze zone dan ook niet mogelijk. De verboden zone dient fysiek afgeschermd te worden door het plaatsen van overplaatsbare bouwhekken. In figuur 16 is de geadviseerde verboden zone (100m<sup>2</sup>) en positie van de bouwhekken weergegeven.

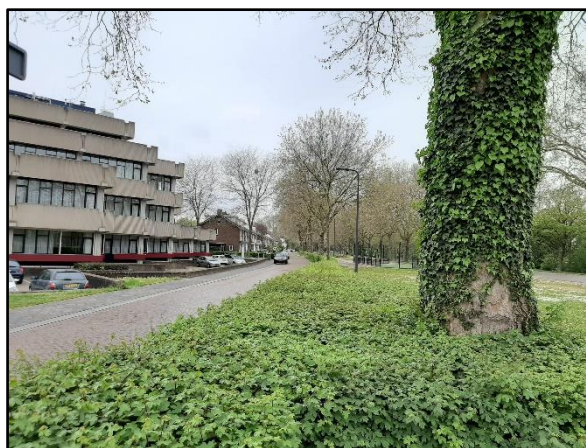
Boom 3 t/m 7 zijn gesitueerd in een groenstrook met heesterbeplanting. Aan de zuidzijde van de bomen, op circa 1,0 tot 1,5 m uit de stamvoet is ligt de rijbaan van de Aashertogenlaan. Aan de noordzijde van de bomen ligt een grasveld, zie figuur 9.

**Figuur 9.** Bovengrondse groeiplaats boom 3 t/m 6. Bomen staan in een groenstrook met heesterbeplanting.

De groeiplaatsen van de bomen binnen de invloedssfeer dienen beschermd te worden tijdens de sloop- en bouwwerkzaamheden. De groeiplaats van boom 3 t/m 6 kan beschermd worden door op het gazon geen materieel/materiaal of bouwkeet te plaatsen. De groeiplaats van boom 7 t/m 16 kan het best worden beschermd door het plaatsen van onverplaatsbare bouwhekken. Door de groeiplaats fysiek af te schermen is het niet mogelijk materieel/materiaal op te slaan nabij bomen. Hierdoor wordt onder andere bodemverdichting voorkomen. In figuur 18 is de geadviseerde positie van bouwhekken weergegeven.

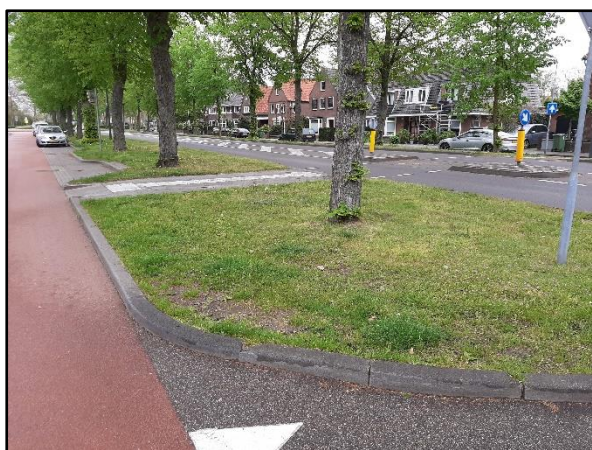
De bomen 8 t/m 16 zijn gesitueerd in een groenstrook tussen de rijbaan en het gescheiden fietspad van de Graafseweg. Boom 7 en 8 staan aan weerszijden van de inrit van de rijbaan richting het fietspad, zie figuur 10 en 11.

**Figuur 10.** Bovengrondse groeiplaats boom 7 t/m 16. Bomen staan in groenstrook met gras.

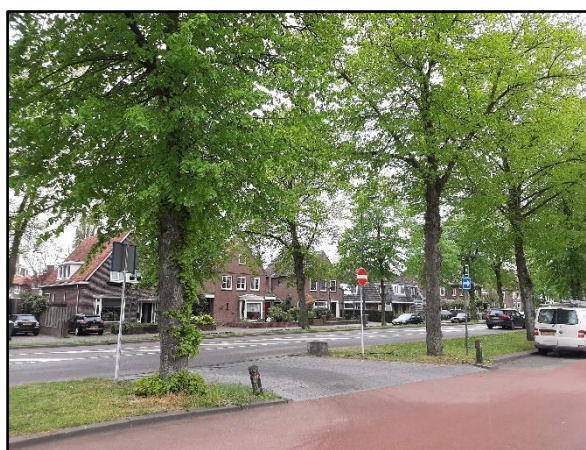
**Figuur 11.** Inrit tussen boom 7 en 8.

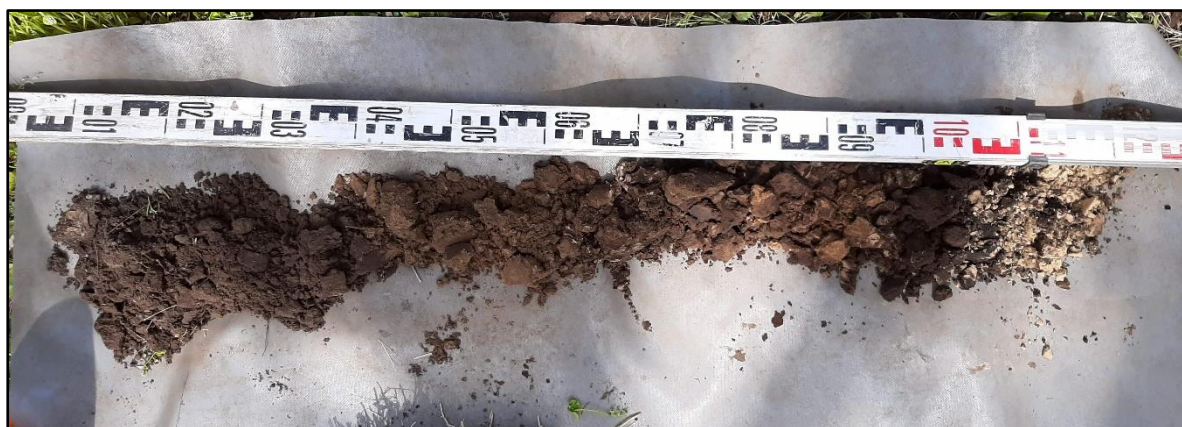
**Figuur 12.** Boorprofiel.

De bodem bevat tot circa 110 cm -mv organische stof en voldoende bewortelingsmogelijkheden voor de bomen. De diepste beworteling is aangetroffen op circa 110 cm -mv. Op basis van de bodemopbouw wordt de voornaamste beworteling verwacht in de matig humeuze toplaag (0-30 cm -mv).

Het grondwater, of aanwijzingen voor grondwaterinvloeden (gleyverschijnselen), zijn niet aangetroffen. Naar verwachting is het grondwater onbereikbaar voor de bewortelde zone. Dit betekent dat de bomen afhankelijk zijn van neerslag tijdens het groeiseizoen en de vochtvoorraad in de bodem (hangwaterprofiel).

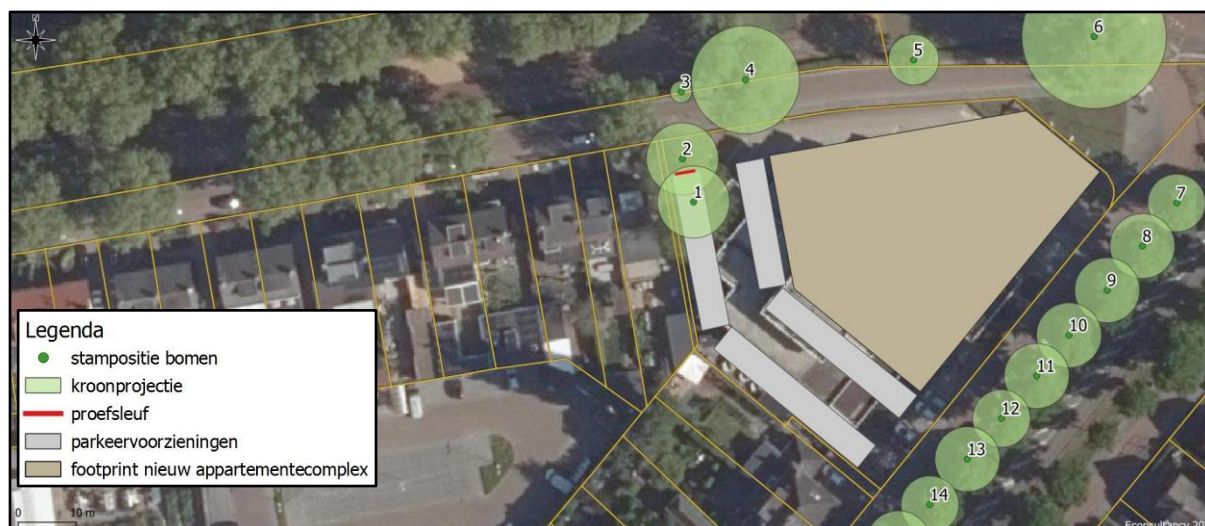
In het schetsontwerp is aan de westzijde van het nieuwe appartementencomplex een parkeerterrein voorzien. Bij de realisatie van het parkeerterrein is boom 1 op de huidige standplaats op voorhand niet te behouden. De boom is gesitueerd binnen de contouren van de parkeerplaatsen. Bij boom 2 worden negatieve effecten verwacht. De contour van de parkeerplaats ligt op circa 2,5 meter ten zuiden van de boom. Om de effecten op boom 2 te bepalen is een proefsleuf gegraven, zie figuur 13 voor de ligging van de proefsleuf ten opzichte van de boom en parkeerplaatsen. De aangetroffen beworteling in de proefsleuf is weergegeven in figuur 14 en 15

**Figuur 13.** Ligging proefsleuf ten opzichte van de voorgenomen parkeervoorzieningen.

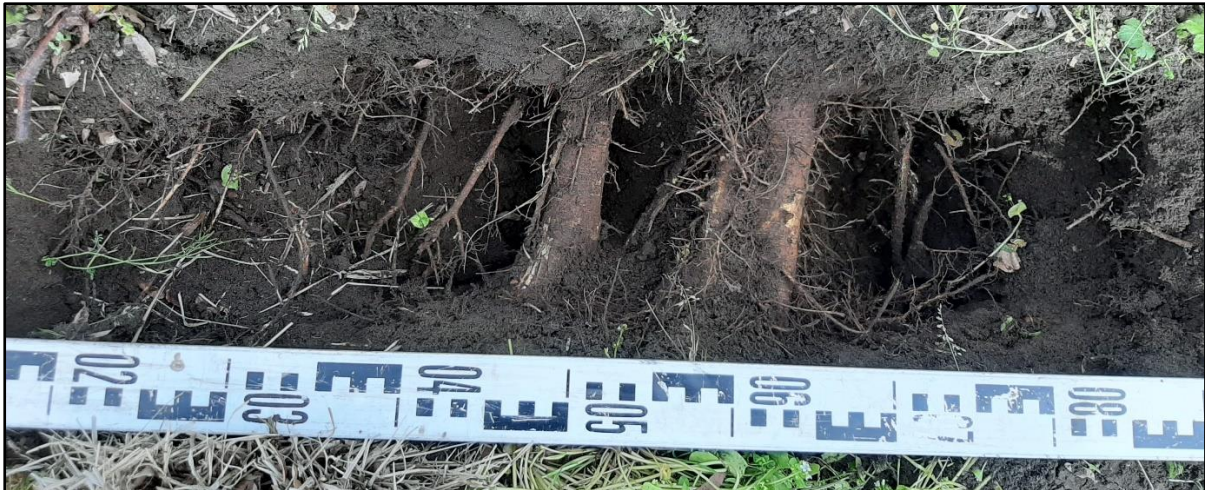
**Figuur 14.** Aangetroffen beworteling in de proefsleuf.

In de proefsleuf is oppervlakkig intensieve fijne- en grove beworteling aangetroffen. In totaal zijn twee forse wortels aangetroffen op circa 10 tot 15 cm -mv. Deze wortels hebben een doorsnede van 5 en 8 centimeter. Bij de aanleg van de parkeerplaatsen zal de aangetroffen beworteling volledig worden verwijderd. De verwachting is dat circa 20-30% van de totale beworteling verloren zal gaan. Daarnaast ontstaan permanente invalspoorten voor houtparasitaire schimmels door de amputatie van de dikke wortels (> 5 cm). Als gevolg van de werkzaamheden zal de conditie en toekomstverwachting van boom 2 afnemen. De toekomstverwachting zal naar verwachting afnemen van > 15 jaar tot 5 tot 10 jaar.

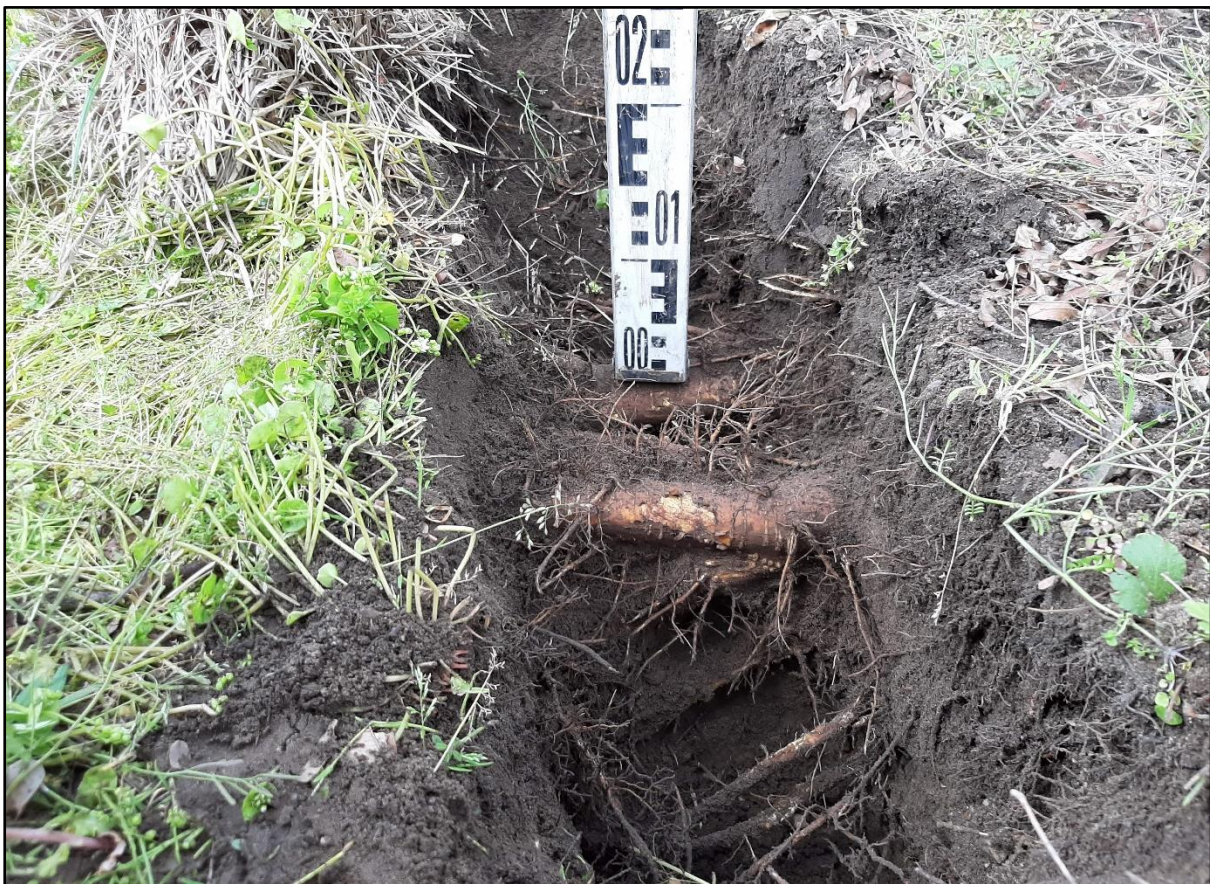
**Figuur 15.** Aangetroffen beworteling in de proefsleuf.

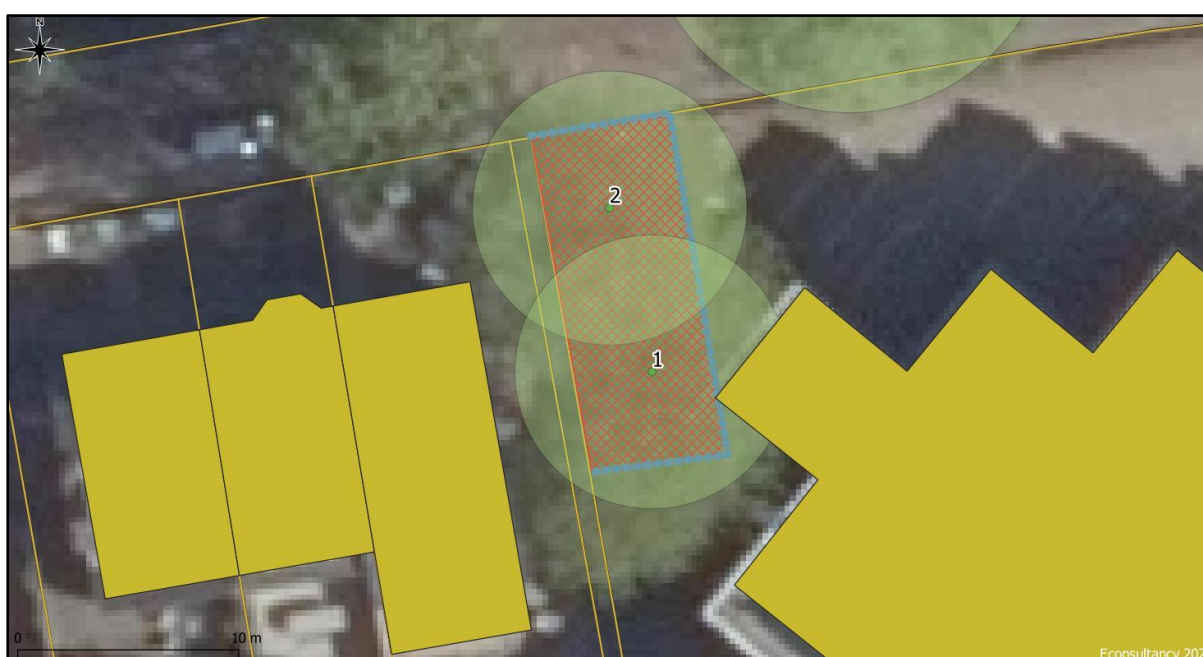
**Figuur 16.** Advies instellen verboden zone en plaatsen bouwhekken ten behoeve van behoud boom 1 en 2.

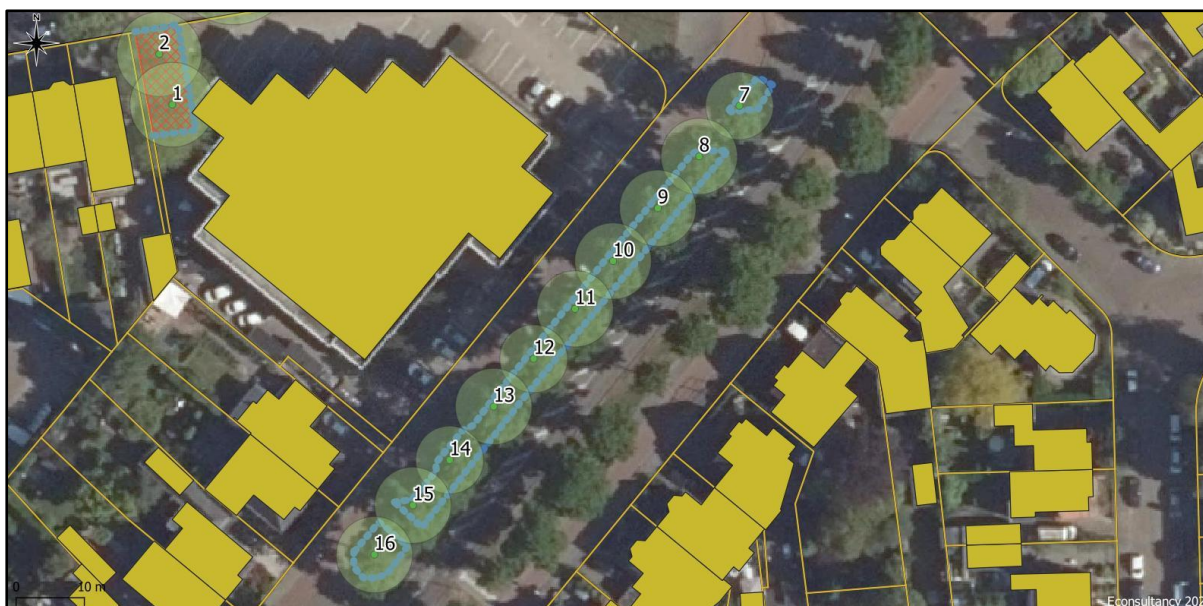
**Figuur 18.** Geadviseerde positie bouwhekken ter afscherming van de groeiplaats boom 7 t/m 16
