# Bomen Effect Analyse

## Bomenrij Koesteeg

### Gemeente Heusden

20101807

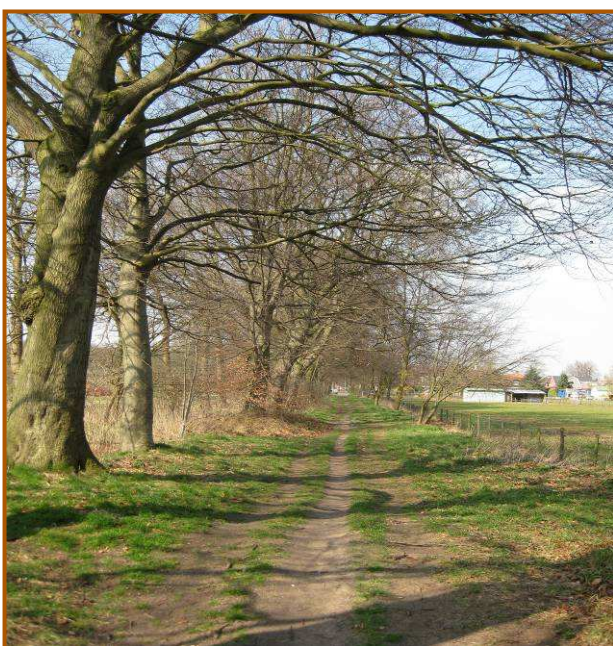
Afbeelding 1. Oostzijde van de bomenrij (kijkend richting noord)

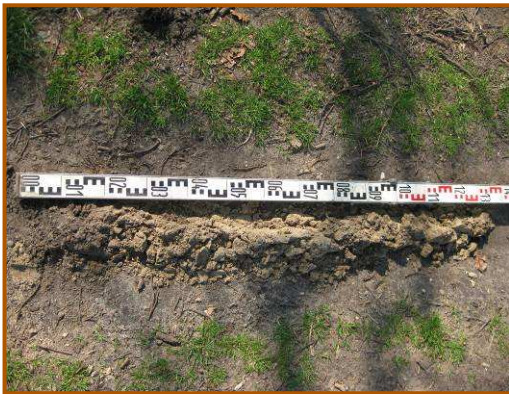
*Afbeelding 2.* Grondboring aan oostzijde

Het bodemprofiel aan de oostzijde van de bomenrij bestaat voornamelijk uit matig humeus zand en puin tot een diepte van 20 cm beneden maaiveld. Vanaf 20 cm beneden maaiveld is humusarm licht leemhoudend geel zand aangetroffen. Vanaf 60 cm beneden maaiveld begint de capillaire zone en op 130 cm beneden maaiveld is de huidige grondwaterstand. Dit is eenvoudig te verklaren, omdat dit ook het waterniveau is in de langs gelegen Nieuwe Loonse Vaart.

Beworteling wordt intensief aangetroffen van 0-30 cm beneden maaiveld. Daarna is geen beworteling meer aangetroffen.

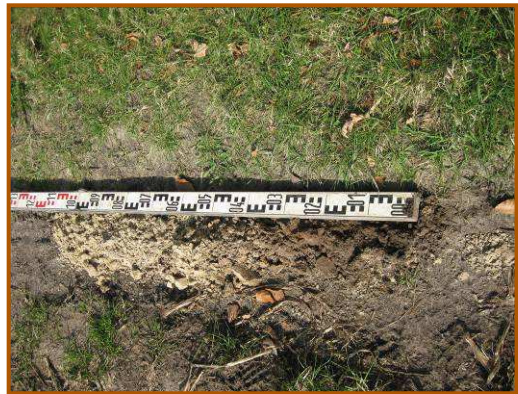
*Afbeelding 3.* Grondboring aan westzijde

Het bodemprofiel aan de westzijde van de bomenrij, tussen de houtwal en de Nieuwe Loonse Vaart, bestaat voornamelijk uit humeus matig fijn zand en puin tot een diepte van 40 cm beneden maaiveld. Vanaf 40 cm beneden maaiveld is humusarm geel zand aangetroffen. Vanaf 70 cm beneden maaiveld begint de capillaire zone en op 120 cm beneden maaiveld is de huidige grondwaterstand.

Beworteling wordt extensief aangetroffen van 0-20 cm beneden maaiveld en zeer extensief van 20-40 cm. Van 40-120 cm is geen beworteling meer aangetroffen.

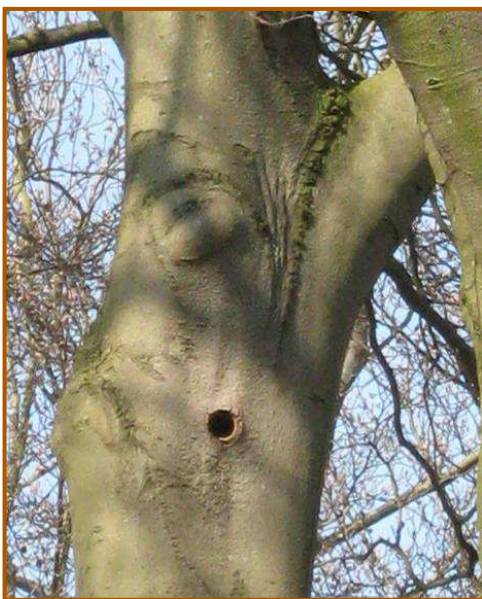
- Verwacht wordt, dat de bomenrij door diverse fauna als foerageergebied en/of rust- en nestplaats wordt gebruikt. Tijdens het veldwerk is een spechtenhol aangetroffen. Dit heeft mogelijke gevolgen inzake de Flora- en Faunawetgeving.

*Afbeelding 6. Aangetroffen spechtenhol in boom 35*

| nr. | boomsoort | | onderhouds<br>toestand | conditie | gebreken of overige opmerkingen | zorgplicht | toekomst in<br>jaren | kwaliteit |
|---|---|---|---|---|---|---|---|---|
| 35 | Fagus sylvatica | Beuk | Aanvaard | Goed | Zwaar dood hout en spechtenhol | Normaal | > 15 jaar | Goed |
