## Herpt, Hoefstraat 4

Bouwhistorische verkenning en bouwtechnisch onderzoek

BAAC Rapport B-13.0144

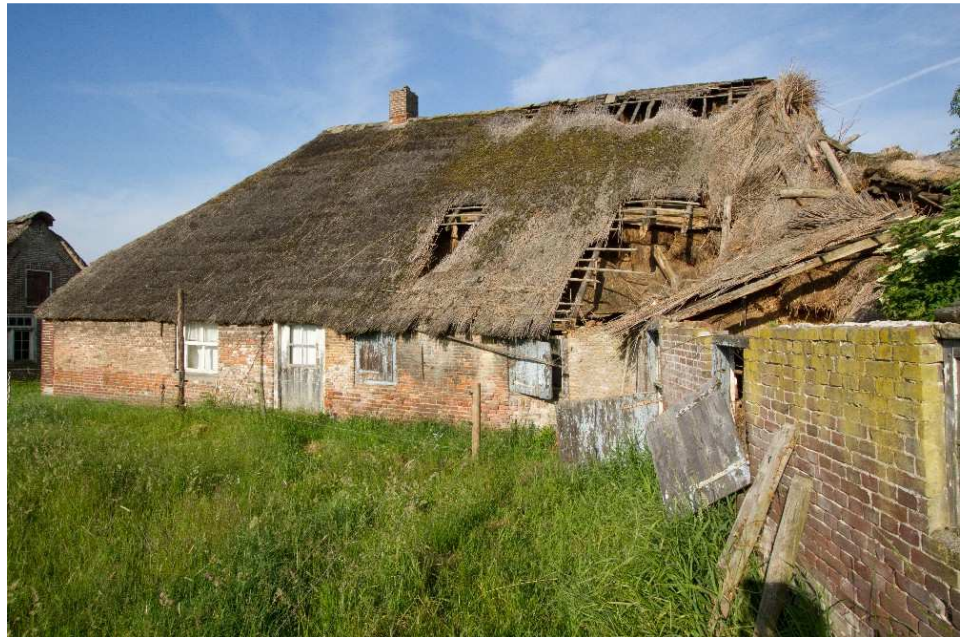
*Afbeelding 1.05: De op het oosten gerichte zijgevel van het woongedeelte met hergebruikte materialen, een hergebruikt venster en een dichtgezette kelderopening.*

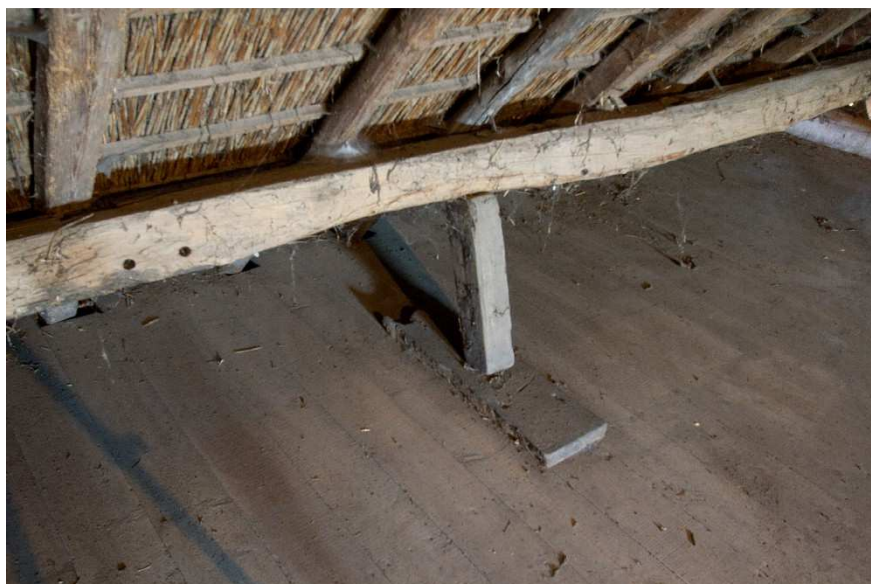
*Afbeelding 1.08: Restant van een gebintplaat met daarin sporen van een verdwenen stijl en enkele korbeels.*

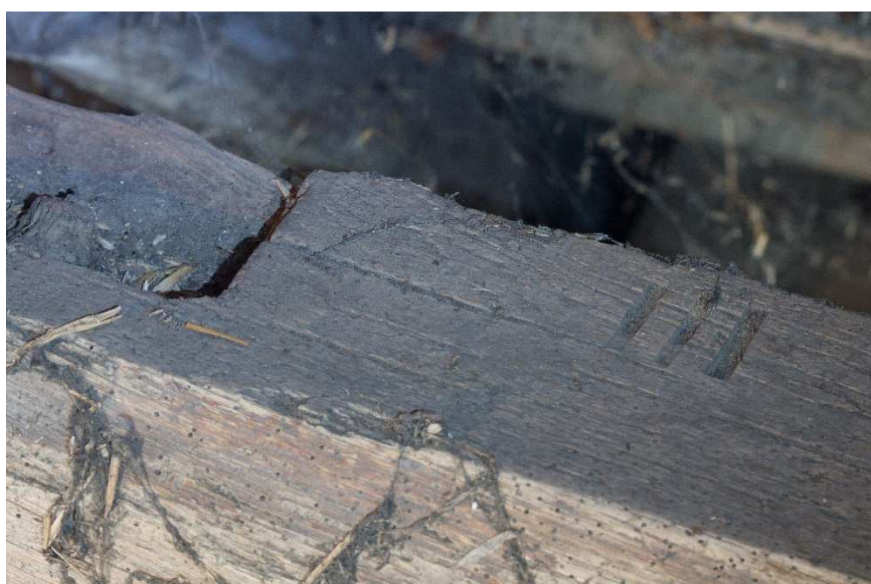
*Afbeelding 1.09: Op de gebintplaat inkepingen en gehakte merken ten behoeve van verdwenen sporenparen.*

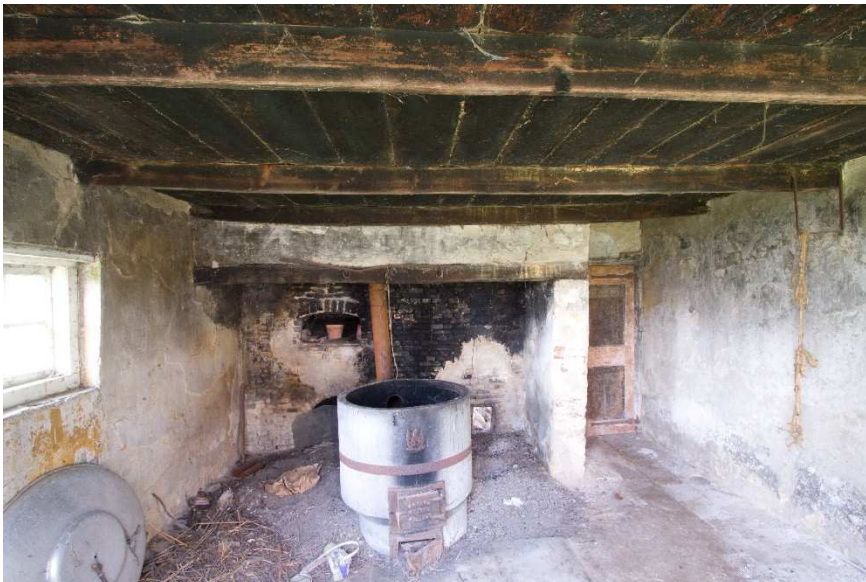
*Afbeelding 1.21: In het bakhuisje de schouw met daarin verwerkt de stookmond en de ovenmond.*

- Spiegelklampdeurtje uit hergebruikte eiken delen: óf schoonmaken en in de was zetten, óf zo laten (als museaal item)
- Bakoven: ontbrekende ijzeren deurtjes, stucwerk
- Schouw: roetstenen, scheuren rookvangbalk
- Kookton: ontroesten ijzerwerk ? materiaal holgegoten, licht materiaal.

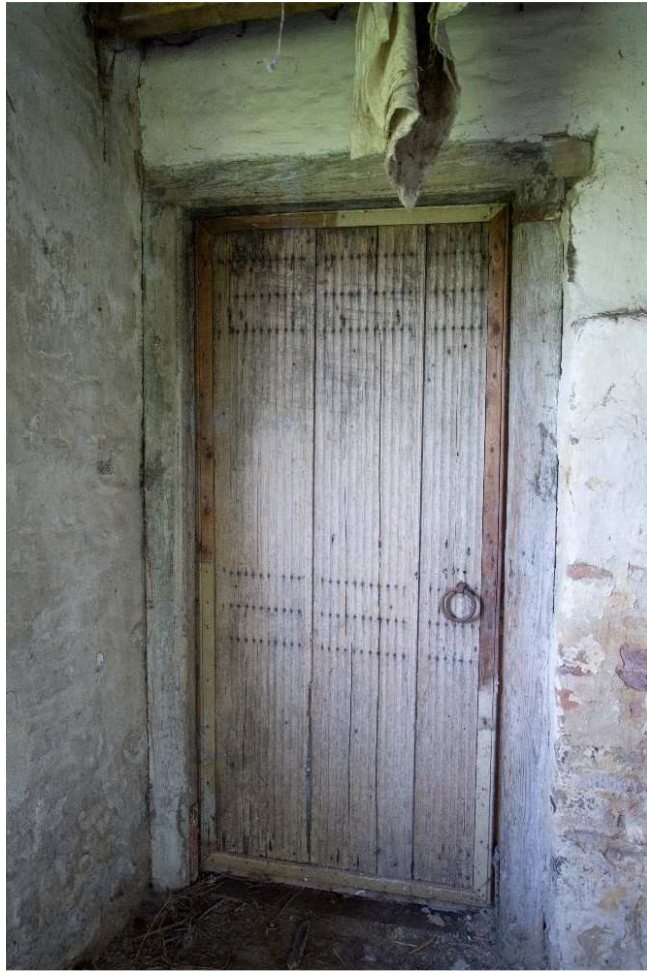
*Afbeelding 1.22: In het bakhuisje een hergebruikte deur, vermoedelijk zeventiende-eeuws.*

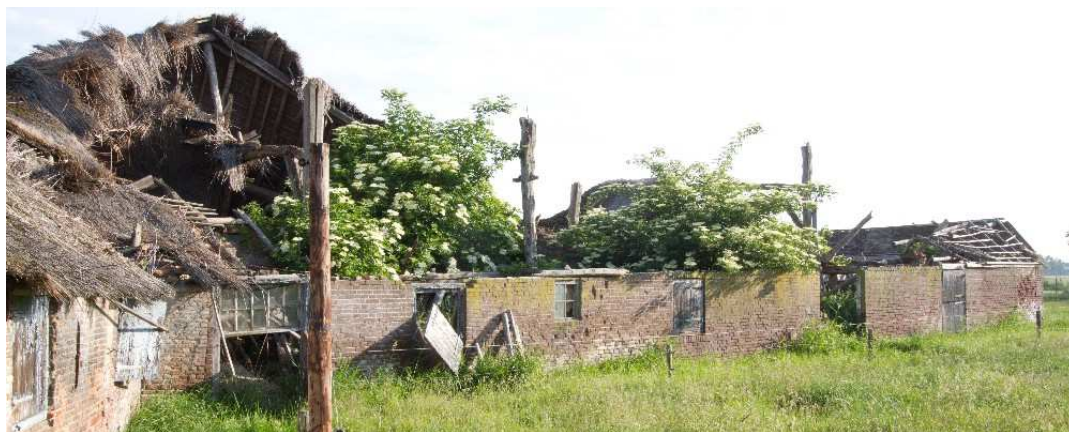
in de achttiende of vroege negentiende eeuw). Er zijn twee luiken waarvan het kozijnhout met toognagels is gezekeerd. In de onderdorpels van de kozijnen zijn toognagelgaten aanwezig die thans in onbruik zijn. Vermoedelijk hebben deze kozijnen deel uit gemaakt van een (vakwerk) wand. De gevelopeningen hebben ter plaatse zuiver gemetselde dagkanten. Dat geldt niet voor de kleine gevelopening tussen de luiken. Hier zijn de dagkanten ingehakt om het huidige vierruits raam te kunnen plaatsen. Het raamkozijn is hier ten behoeve van het hergebruik een kwart slag gedraaid. Dit heeft als gevolg gehad dat nu ogenschijnlijk de dorpels tussen de stijlen is gezet, in plaats van andersom. Uiterst rechts in de gevel bevinden zich nog een ingehakte deuropening en een dichtgemetselde deuropening. Verder is in de gevel schade aan te wijzen die is ontstaan door kogelinslagen tijdens de Tweede Wereldoorlog.

*Afbeelding 1.24: De zuidgevel van de Vlaamse schuur met vensters en enkele deuren.*

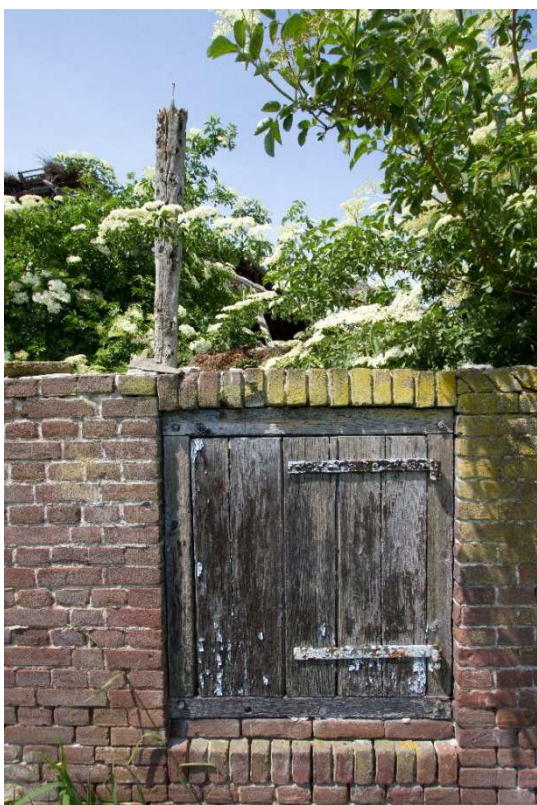
Afbeelding 1.26: Een luik in de zuidgevel van de Vlaamse schuur met in de onderdorpel ongebruikte toognagelgaten die wijzen op hergebruik.

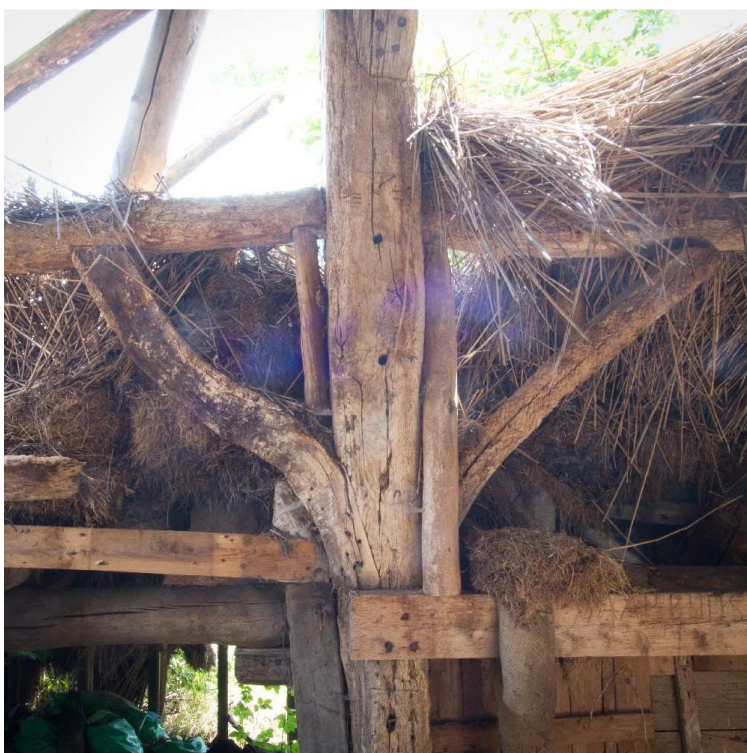
Afbeelding 1.27: Detail van één van de stijlen van de gebinten in de Vlaamse schuur. Hier met een gatenreeks, telmerken en een gespijkerd korbeel.

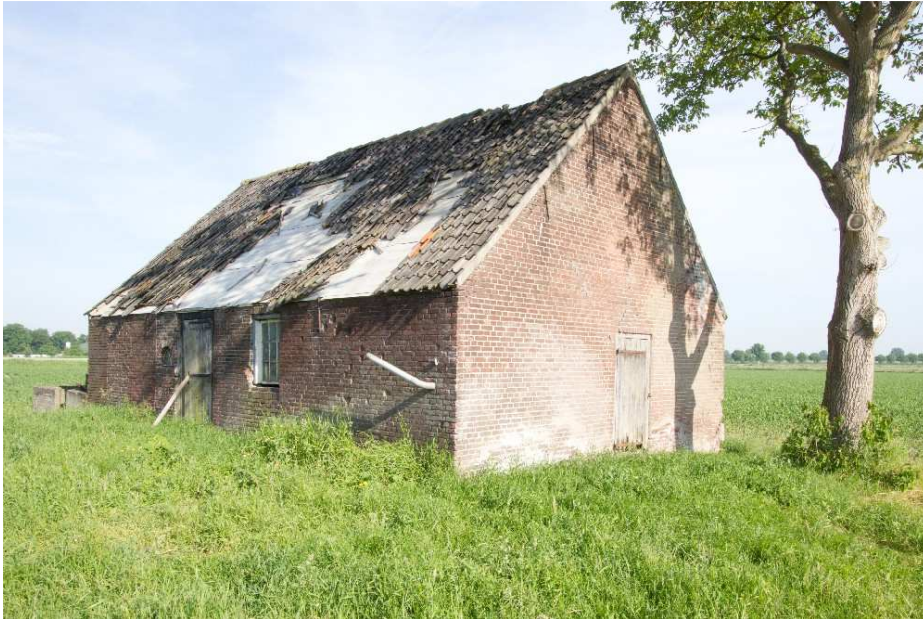
*Afbeelding 1.28: Overzichtsfoto van de voormalige stroopmakerij.*

De varkensstal / stroopfabriek verkeert in een matige tot slechte staat van onderhoud. De twintigste-eeuwse gevels zijn daarbij in een matige staat, terwijl de slechte noordoostelijke hoek verzakkingsproblemen met scheurvorming kent. De kapconstructie is door houtworm aangetast. De kap is voorzien van asbestplaten, terwijl 1/3 van de pannen dakbedekking ontbreekt.
