# **Cultuurhistorische waardestelling boerderijcomplex en bijgebouwen**

## **Hoekje 16 te Diessen** gemeente Hilvarenbeek

**drs. Elke de Rooij**

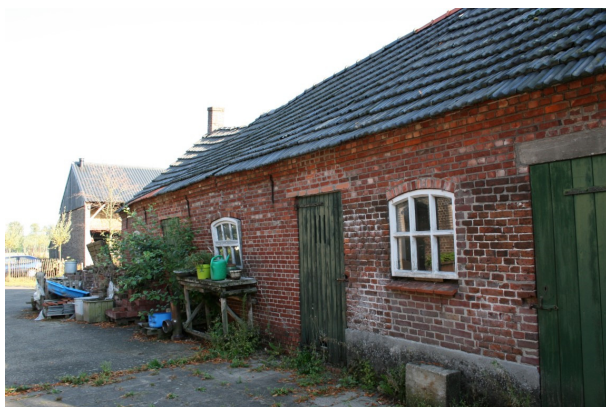
*Voorgevel*

De voorgevel bevat van links naar rechts een getoogd zesruits stalraam van beton onder een rollaag, een opgeklampte deur, een stalraam zoals genoemd, een opgeklampte deur, een getoogd zesruits stalraam met ventilatieopening aan de onderzijde en een opgeklampte deur onder een betonlatei. De openingen van de twee stalramen links zijn een oorspronkelijk onderdeel van dit gedeelte van de gevel, de ramen zijn vermoedelijk later aangebracht, ter vervanging van stalen exemplaren. Boven de twee deuren links is inboetwerk zichtbaar, hoewel de rest van de openingen oorspronkelijk is. Achter de tweede deur bevindt zich een toilet dat uit ca. 1960 lijkt te dateren. Het derde stalraam is aangebracht ter vervanging van een deuropening. Links en rechts van de opening bevindt zich het oudste metselwerk van het gebouw. De gevel is in zijn geheel opgehoogd met 12 lagen. Bovenaan is een uitkraging gemetseld. Links bovenaan bevinden zich enkele muurankers.

De gevel is sinds enkele jaren gaan scheuren en naar voren gaan hellen. De linkerzijgevel stamt uit één bouwfase. De gevel is gemetseld in harde Belgische baksteen en nagenoeg blind uitgevoerd. Alleen ter hoogte van de verdieping bevindt zich onder een rollaag de opening van een luik. Het luik zelf is verdwenen, kozijn en gehengen zijn nog aanwezig. Twee smeedijzeren muurankers markeren de plaats van de gordingen. De geveltop mondt uit in de schoorsteen. De dakranden zijn afgesmeerd met cement.

Het nieuw opmettelen van een groot deel van de voorgevel is wellicht niet nodig. Wij adviseren op dit punt een nader onderzoek te laten uitvoeren door een constructeur met kennis en ervaring op het gebied van restauraties. De voorkeur gaat uit naar het stabiliseren en conserveren van de gevel in de huidige staat. Mocht dit na onderzoek niet mogelijk blijken, dan dienen de afgebikte stenen zo te worden gebruikt dat er geen kalk/specieresten in het zicht komen te liggen.

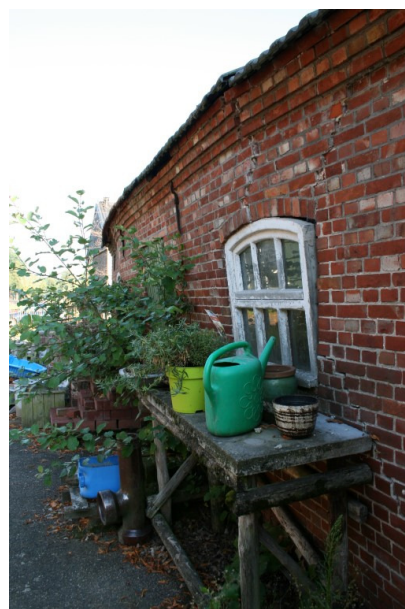
*Verzakking gevel*

Wij adviseren de gemeente nadrukkelijk in een eventuele vergunning op te nemen dat het behoud van de huidige gevels noodzakelijk is voor de status cultuurhistorisch waardevol. Bij de beschreven werkzaamheden (met name aan de fundering en vloer) dienen de gevels dan ook te worden gestut. Een aannemer met kennis en ervaring op het gebied van restauratie (bijvoorbeeld uit de Vakgroep Restauratie) kan de eigenaar hierbij van dienst zijn.

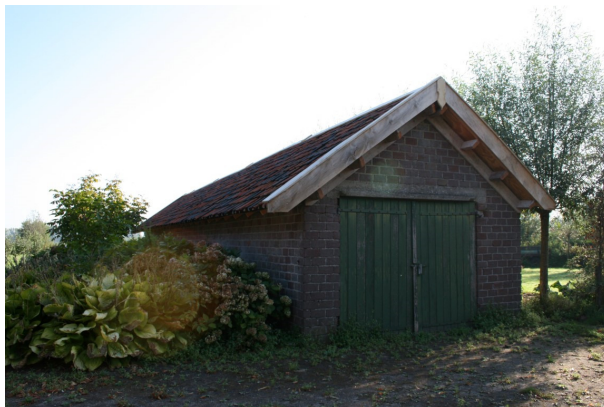
Het eenlaags volume werd van aanvankelijk afgedekt door een zadeldak met asbesthoudende golfplaten. Recent is de kap vernieuwd, waarbij hergebruikte blauwe en rode Oud-Hollandse pannen zijn toegepast. Ook is het dak voorzien van overstekken, windveren en een makelaar. Deze elementen waren van oorsprong niet aanwezig en geven het gebouw een voornamere uitstraling dan gebruikelijk bij agrarische bijgebouwen. De voorgevel bevat een asymmetrisch geplaatste dubbele opgeklampte deur onder een betonlatei met een klein overstek. De deuren wijzen op een functie als wagenstalling.

*Voorgevel/linkerzijgevel*

De voormalige kippenkooi daarentegen heeft een heel ander dak gekregen. In plaats van een sober dak van golfplaten is er nu sprake van een zware kap met overstekken aan alle zijden, een windveer en versiering in de vorm van een makelaar. Het gebouw heeft daarmee een veel voornamere uitstraling gekregen dan in de bouwtijd gebruikelijk was. De windveer en makelaar zijn daarbij historiserende elementen, die veel werden toegepast rond 1900. Op een agrarisch bijgebouw van vlak na de Tweede Wereldoorlog kwamen dergelijke elementen niet voor. Bovendien zijn er pannen op het dak gelegd. Het type pan (Oud-Hollands) wordt aangetroffen op negentiende-eeuwse daken en ouder, waarbij twee kleuren pannen zelden door elkaar werden gebruikt. In de tijd dat de kippenkooi werd gebouwd, was juist steeds meer sprake van technische innovatie en goedkope prefab materialen. Het was daarom niet meer nodig/wenselijk om – zoals vroeger op de boerderij gebruikelijk was – materialen te

hergebruiken. Een sober dak van golfplaten past om deze verschillende redenen dan ook beter bij het gebouw. Met het vernieuwen van het dak is een beeld ontstaan dat historisch gezien niet klopt. De muren karakteriseren het derde kwart van de twintigste eeuw, terwijl het dak verwijst naar 1900. Dit heeft een negatieve impact op de aanwezige cultuurhistorische waarden.
