## VOLLEDIGE ASBESTINVENTARISATIE

**Type A**  
**Conform SC 540**

**Tongerloseweg 17, Diessen**

Rapportnummer : 211-DTo17-ai-v1  
Geautoriseerd op : 26 augustus 2011

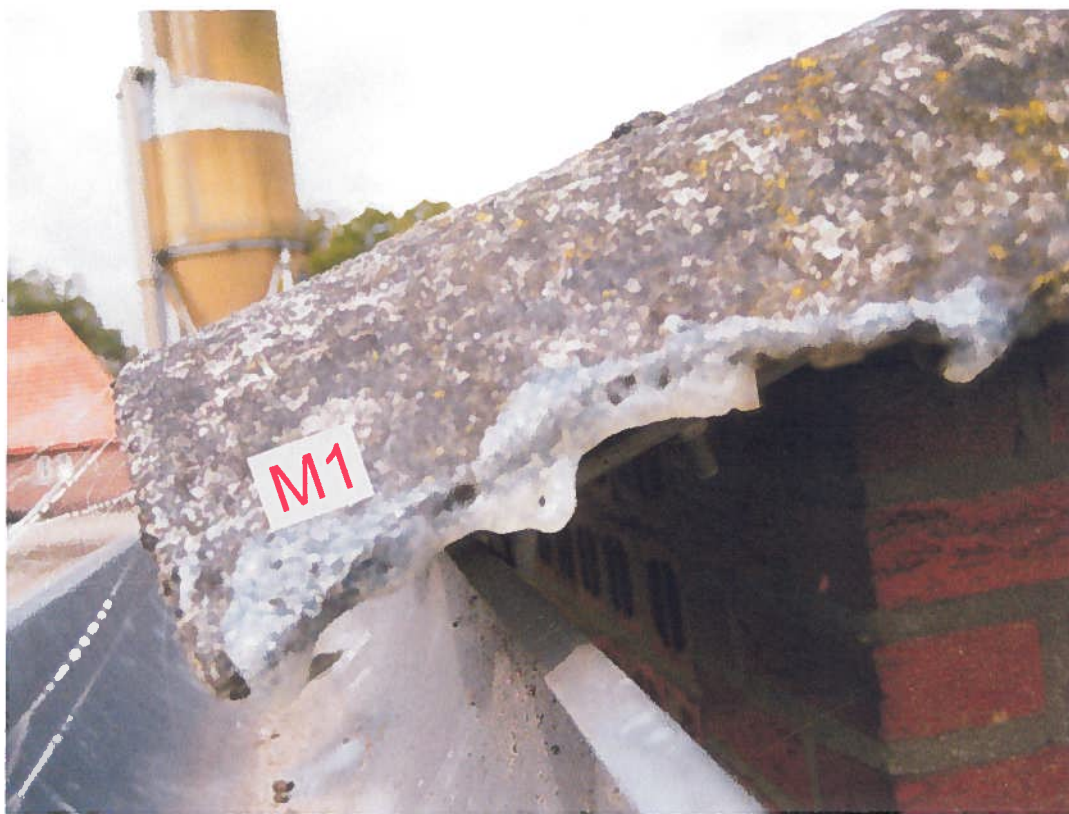
M1 - Golfplaten

| Nr | Materiaal soort | Plaats in gebouw | ± Oppervlakte<br>(incl. evt.<br>overlap) | Asbestsoort /<br>hechtgebonden | Bevestiging | Conc.<br>[%] |
|---|---|---|---|---|---|---|
| <b>M1</b> | Golfplaten | daken twee stallen | ± 980 m <sup>2</sup> | chrysotiel / ja<br>crocidoliet / ja<br>amosiet / ja | geschroefd | 10 -15%<br>0,1- 2%<br>0,1- 2% |

| <b>Nr</b> | <b>Materiaalsoort</b> | <b>Risicoklasse voor<br/>verwijdering</b> | <b>Risicoklasse voor<br/>eindcontrole</b> |
|---|---|---|---|
| <b>M1</b> | golfplaten twee stal-<br>len | 2 | 2 |

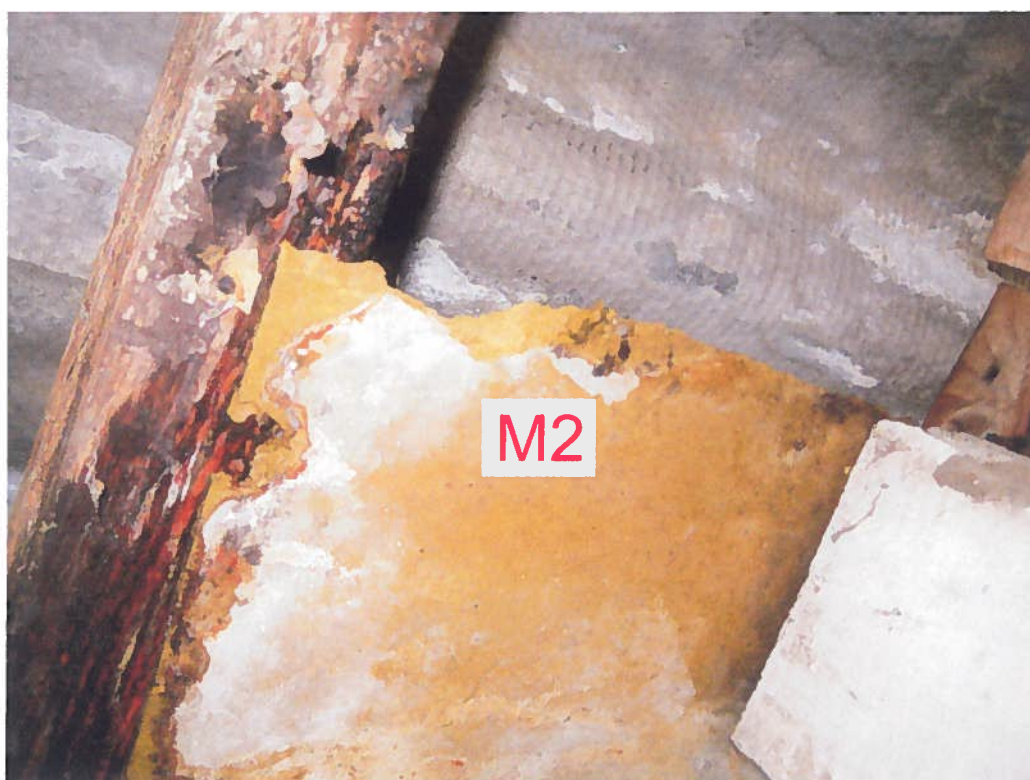
M2 - Vlakke (eternit)platen

| Nr | Materiaal soort | Plaats in gebouw | ± Oppervlakte<br>(incl. evt.<br>overlap) | Asbestsoort /<br>hechtgebonden | Bevestiging | Conc.<br>[%] |
|---|---|---|---|---|---|---|
| <b>M2</b> | Vlakke<br>(eternit)platen | - plafond stal B<br>- luchtkokers stal B<br><br>- luchtinlaten lange<br>wanden stal B<br>- kleppen op vloer stal B<br>- 2 stapels vloer stal B | ± 235 m <sup>2</sup><br>2 stuks<br>(50x50x100)<br>17 stuks (50x100)<br><br>8 stuks (60x100)<br>± 2,5 m <sup>3</sup> | chrysotiel / ja | -gespijkerd<br>-gespijkerd<br><br>-schuifstelsel<br><br>- los gestapeld<br>- verpakt gesta-<br>peld | 2 - 5% |

| <b>Nr</b> | <b>Materiaalsoort</b> | <b>Risicoklasse voor<br/>verwijdering</b> | <b>Risicoklasse voor<br/>eindcontrole</b> |
|---|---|---|---|
| <b>M2</b> | - Plafondplaten | 2 | 2 |
| | - Luchtkokers | 2* | 2* |
| | - Luchtinlaatschui-<br>ven | 1** | 1** |
| | - losse kleppen en<br>verpakte platen | 1 | 1 |

\* mits overmaats uitgezaagd / uitgeboord ;      \*\* mits in het geheel verwijderd.
