## Bomen Effect Analyse

### Kloosterstraat Loon op Zand

| Projectnummer | 21/0658 |
| Status | Concept (11-6-2021) |

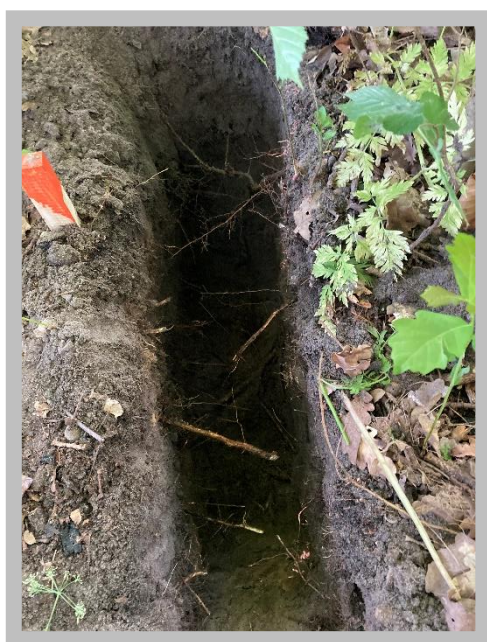
Afbeelding 4:  
Profielkuil 1

Profielkuil 1 bevindt zich ten zuiden van boom 1 op circa 3 meter afstand tot de stamvoet van de boom.

Van 0 tot -50 is matig humeus matig fijn zand aanwezig.

Van -15 tot -50 is fijne beworteling matig intensief aanwezig. Op -50 is intensieve fijne en grove beworteling aangetroffen.

Om wortelschade te voorkomen is niet verder gegraven.

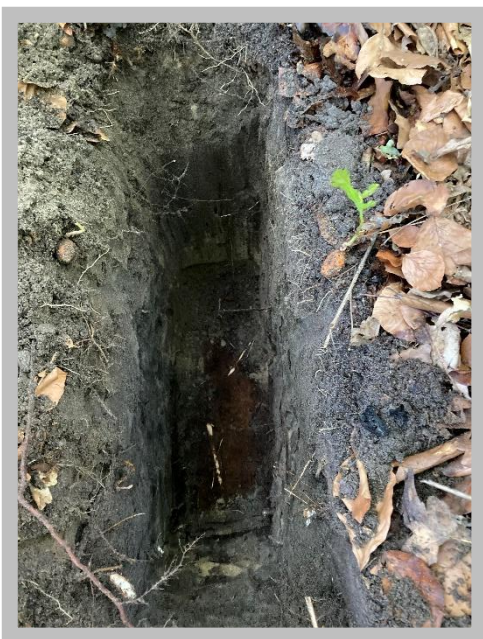
Afbeelding 5:  
Profielkuil 2

Profielkuil 2 bevindt zich ten zuiden van boom 2 op circa 3 meter afstand tot de stamvoet van de boom.

Van 0 tot -60 humeus matig fijn zand aanwezig.

Van -5 tot -60 is fijne beworteling extensief aanwezig.

Op -60 zijn 2 wortels  $\varnothing$  2 cm. aangetroffen.

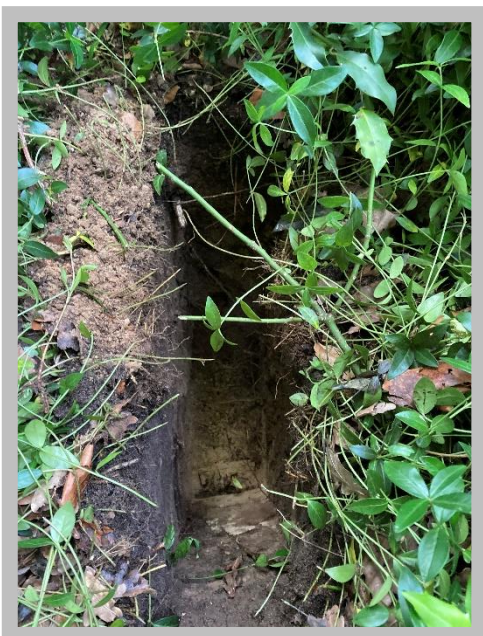
Afbeelding 6:  
Profielkuil 3

Profielkuil 3 bevindt zich ten zuiden van boom 5 en 6 op circa 2.5 meter afstand tot de stamvoet van de boom.

Van 0 tot -60 is matig humeus matig fijn zand aanwezig. Tussen -60 en -70 is arm humeus zand aanwezig.

Van 0 tot -60 is fijne beworteling extensief aanwezig.
