**Rapport  
Boom effect analyse  
Aanleg bouwweg nabij "Bidlaan"  
Park Vossenbergh  
Kaatsheuvel**

Opdrachtgever      Planpartners  
                            T.a.v. de heer Q. van der Aa  
                            Hinhamereinde 73-B  
                            5211 PM 's-Hertogenbosch

Kenmerk             : MG/03P1901263

Datum rapport     : 15 maart 2019

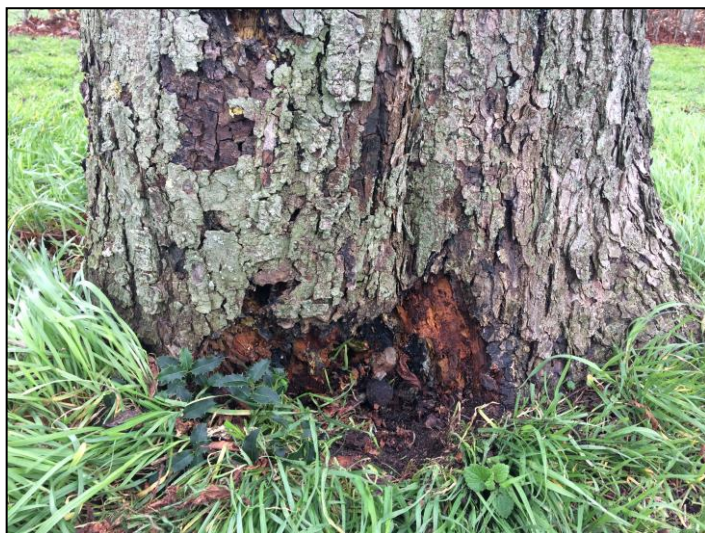
Houtrot in de stamvoet.

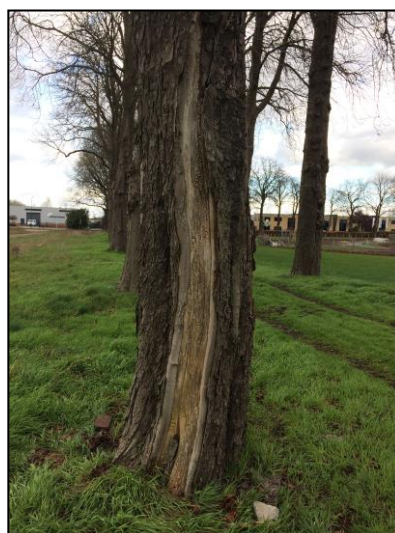
Baststerfte/schade van blikseminslag.

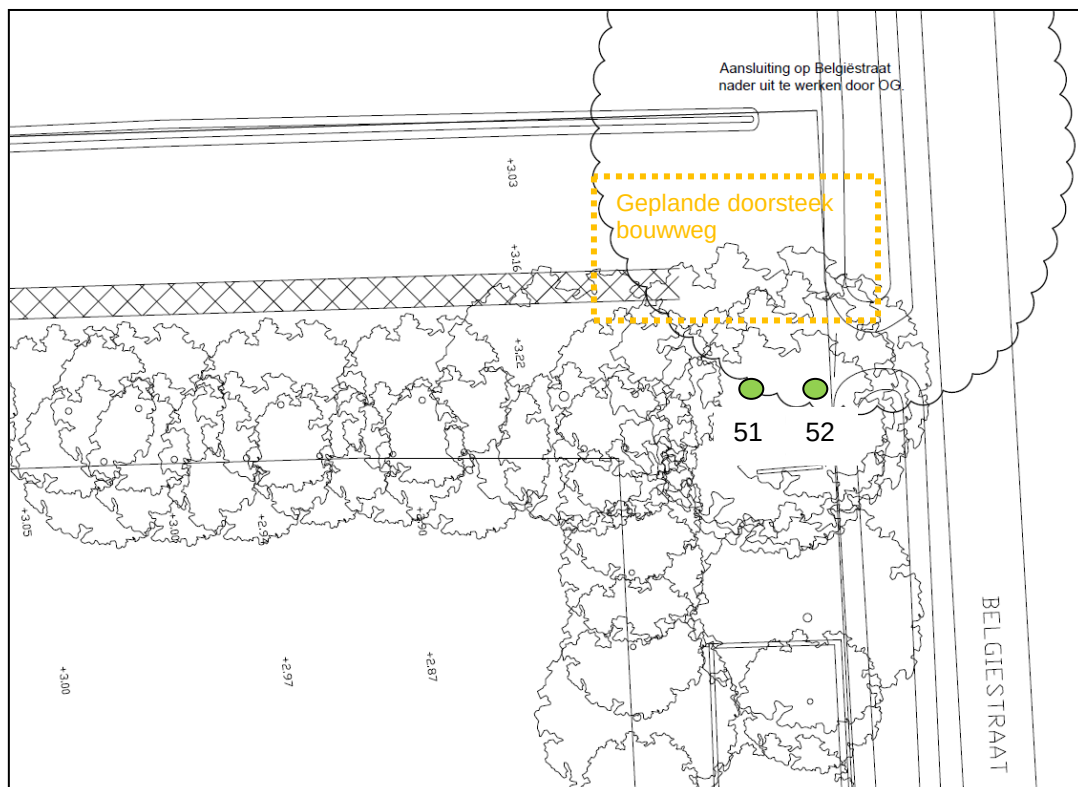
De doorgang onder plataan 52 bedraagt 5,6 m. diverse dunne doorhangende takken nagelaten. Het eventueel verwijderen van dunne doorhangende takken is geen bezwaar voor de boom. Bij zilversedoorn 51 is de doorgang meer dan 6 meter.

Een takvrije zone van 4,5 meter is in principe voldoende doorgang voor regulier vrachtverkeer.

Geadviseerd wordt de bouwweg op minimaal 12 meter afstand van de stam van zilveresdoorn 51 en plataan 52 te realiseren. Dit om beschadigingen van het wortelgestel te voorkomen.

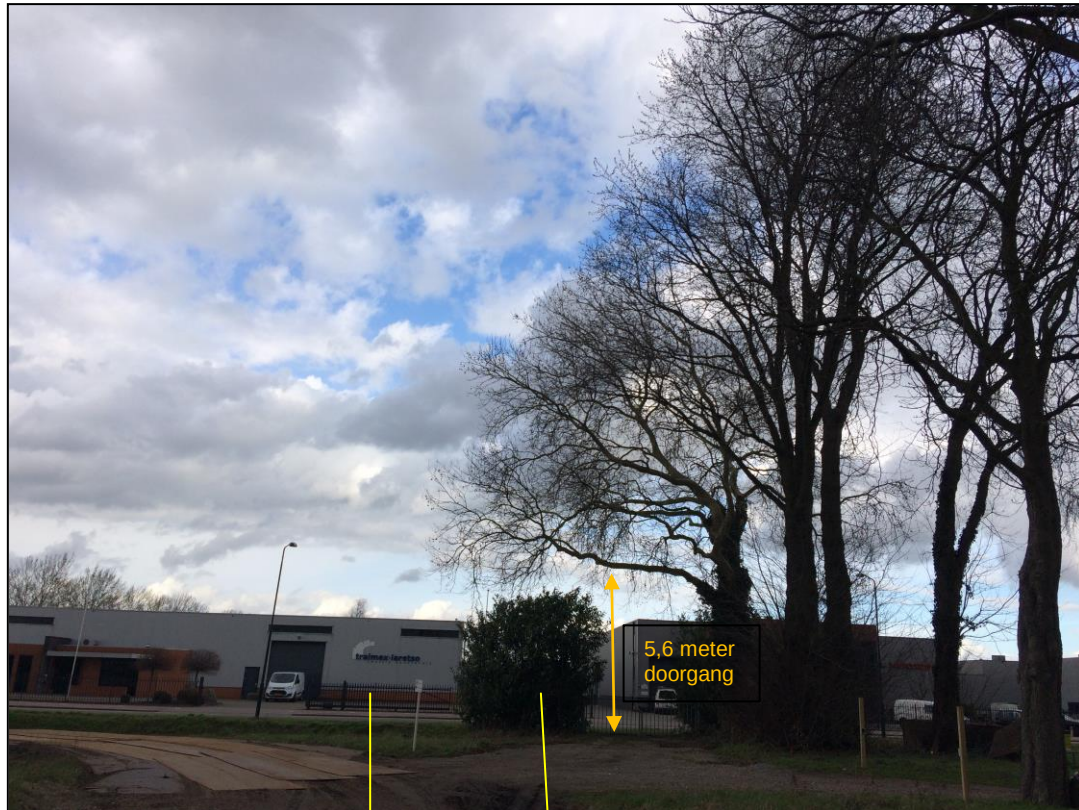
Wanneer de bouwweg in een rechte lijn wordt doorgetrokken valt deze binnen de kroonprojectie van zilversedoorn 51 en plataan 52.

Indicatie zone verlengde van bouwweg.

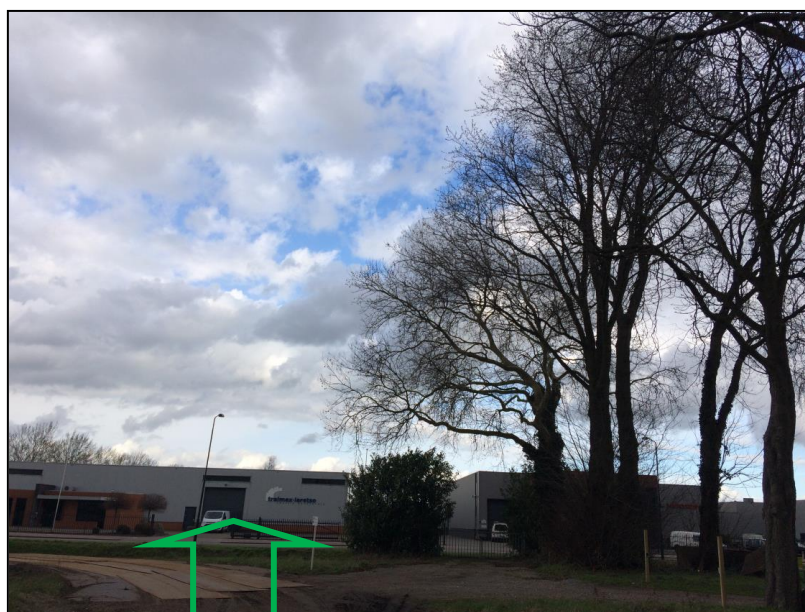
Voorkeur zone aanleg bouwweg.

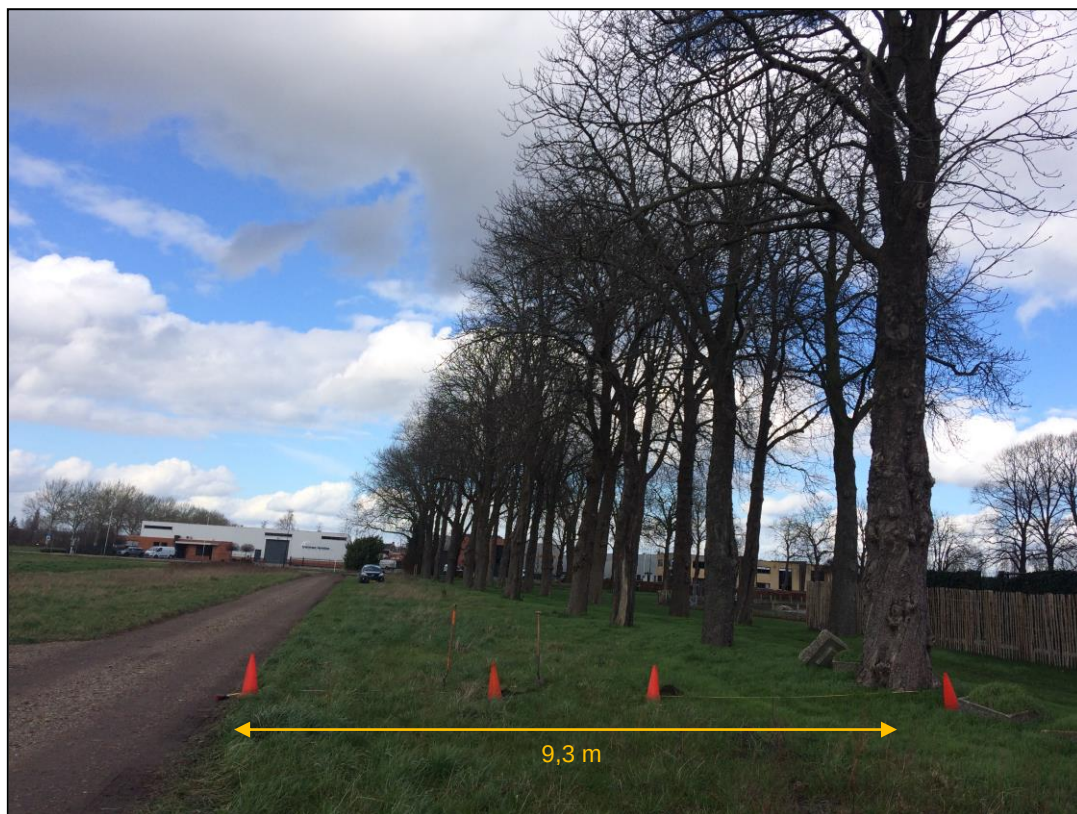
Onderzoek naar wortelspreiding en bodemprofielopbouw.

Nabij boom 9, en nabij boom 6. Dit zijn forse bomen uit de laan met een kroonstraal van 7 meter. Op beide locaties is wortelontwikkeling aangetroffen tot 8,5 meter uit het hart van de stam (wortelspreiding in grasberm richting de bouwweg).

De bouwweg bevindt zich buiten de bewortelde zone.
