# Kwaliteit bomenbestand

Grasveld Civiele techniek B.V.

Datum: 15-11-2016

Plaats: Oploo

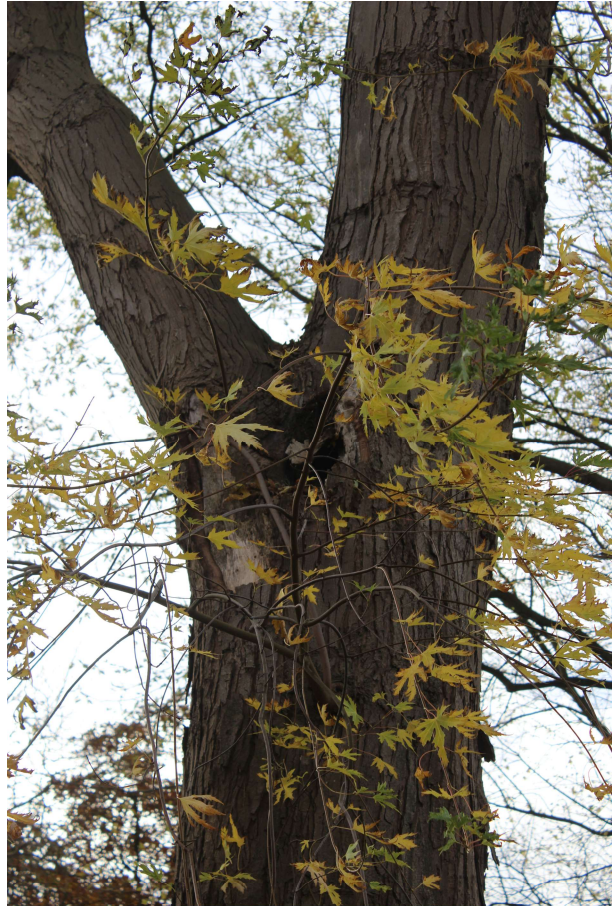
Gezien het urgente risico staan er 3 bomen aangemerkt als ‘te vellen’. Dit betreft bomen waarbij de conditie onomkeerbaar is. Daarnaast staan er 5 bomen aangemerkt als ‘Nader Onderzoek (NO)’. Hiervan is zonder verder onderzoek niet in te schatten wat de levensduurverwachting is. Eén van de risicobomen is een Paardenkastanje met rot in de stam. Deze rot zit aan de trekzijde en dat terwijl de boom richting de woonunits hangt. Het Nader Onderzoek – instrument om specifiek deze boom beter te beoordelen is een geluidstomograaf. Daarnaast zijn er een aantal bomen met holten (zie *Figuur 1: Holte zichtbaar in Zilveresdoorn*) op hoogte. Om dit goed in beeld te krijgen is het nodig om de restwand bij deze holten op te meten (dit is klimmend mogelijk). Dit kan mogelijk al met een prikpen en meetband (waarbij we niet uitsluiten dan op een enkeling de geluidstomograaf een beter uitsluitsel geeft, maar veel kostbaarder is).

**Figuur 1: Holte zichtbaar in Zilveresdoorn**

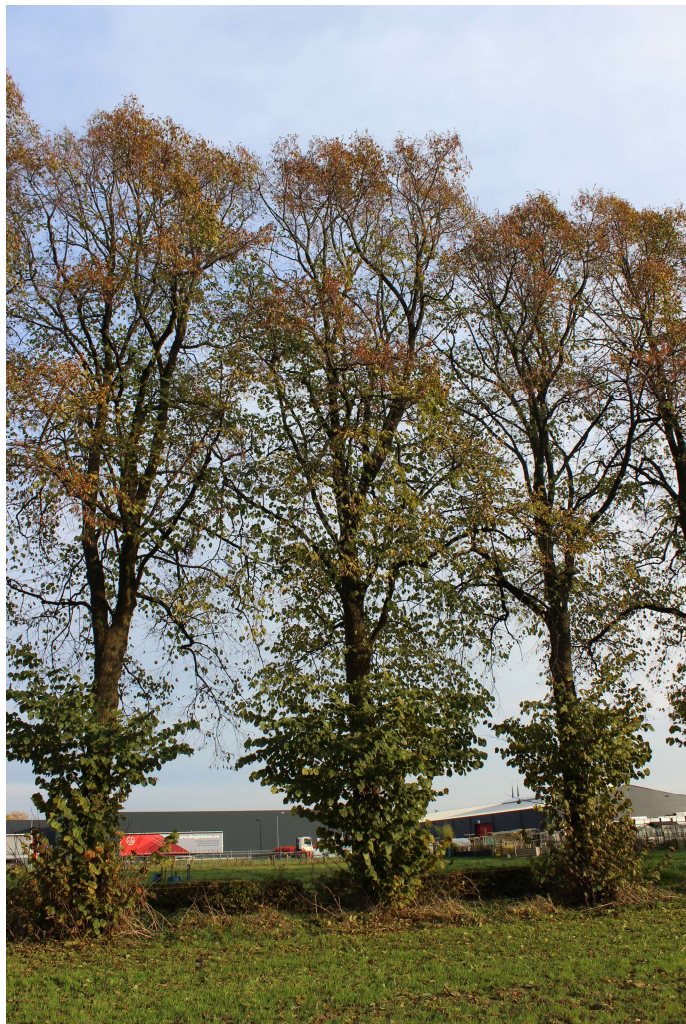
Deze grootbladige lindebomen ( zie figuur 2: Eén van de lindebomen) verkeren in een zeer goede conditie en hebben een goede vitaliteit, te zien aan de goede vergroeiingen van holten en oude schades. Gezien de goede groeiplaats is dit ook te verwachten. Als deze groeiplaats behouden blijft of mogelijk duurzamer ingericht wordt, dan hebben deze bomen een levensduurverwachting meer dan 100 jaar. Daarnaast zijn lindebomen van waarde voor de bijenstand en herbergen ze meerdere broedplaatsen voor vogels en vleermuizen (zichtbaar in de holten). Verder heeft deze rij met zijn groot bladoppervlak in combinatie met een goede conditie een groot invloed op factoren als; opvang fijn stof en opvang CO<sub>2</sub>.

Figuur 2: Eén van de lindebomen

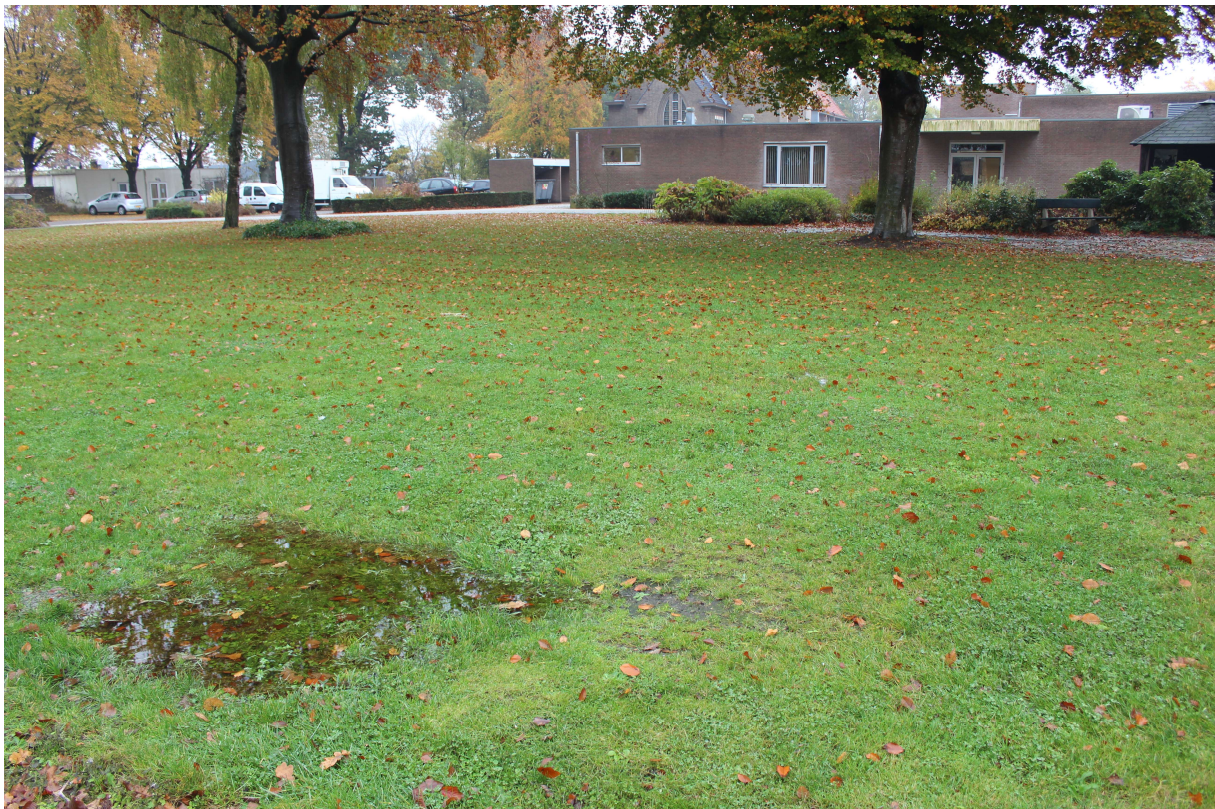
Achter het hoofdgebouw staan 3 solitaire beeldbepalende beuken. Door de leeftijd en omvang van deze bomen zijn ze bepalend voor de omgeving. Het probleem is echter de groeiplaats van deze bomen, de beuk is namelijk kwetsbaar voor slechte groeiplaatsomstandigheden. De groeiplaats problematiek is 2-ledig, één op korte termijn en één op 'lange' termijn. Het eerste probleem is dat de bodem zichtbaar verdicht is. Dit is duidelijk te zien aan de vele plassen (zie *Figuur 3: Plassen water*) water die op gras -zowel binnen de kroon als net buiten de kroon, beide in de wortelzone van de boom- blijven staan. Dit resulteert in een gebrek aan zuurstof in de bodem! Dit zorgt voor wortelrot bij de bomen en het terugdringen van het bodemleven dat van cruciaal belang is voor de bomen.

**Figuur 3: Plassen water**

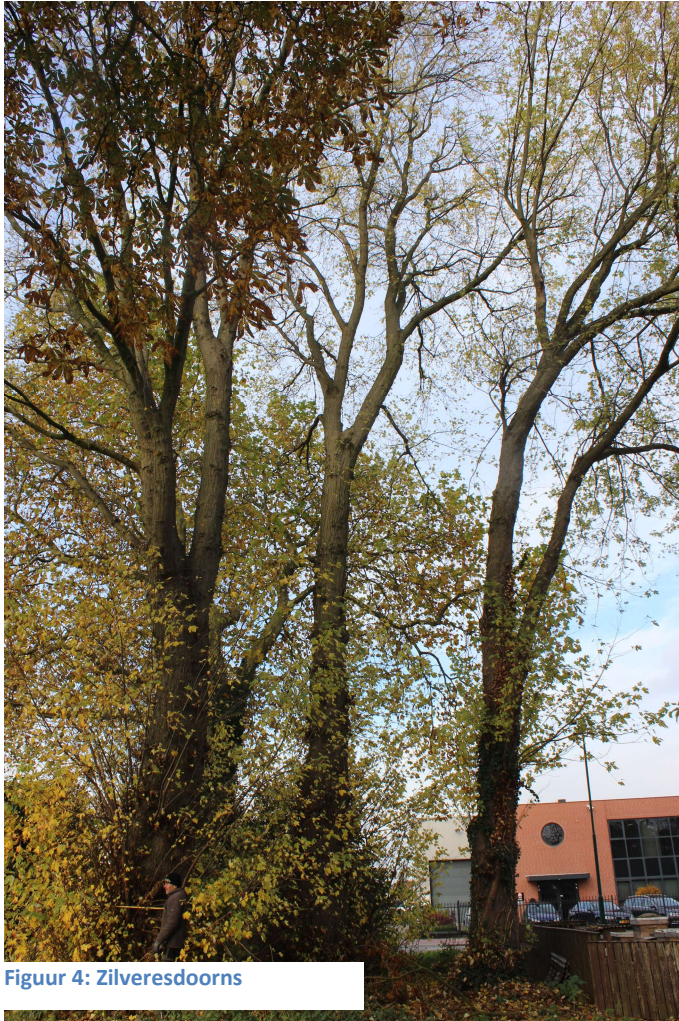
Figuur 4: Zilveresdoorns

De 4 zilveresdoorns (zie *Figuur 4: Zilveresdoorns*) gelegen op het noord-oosten van het terrein zijn qua omvang de meest imposante bomen.

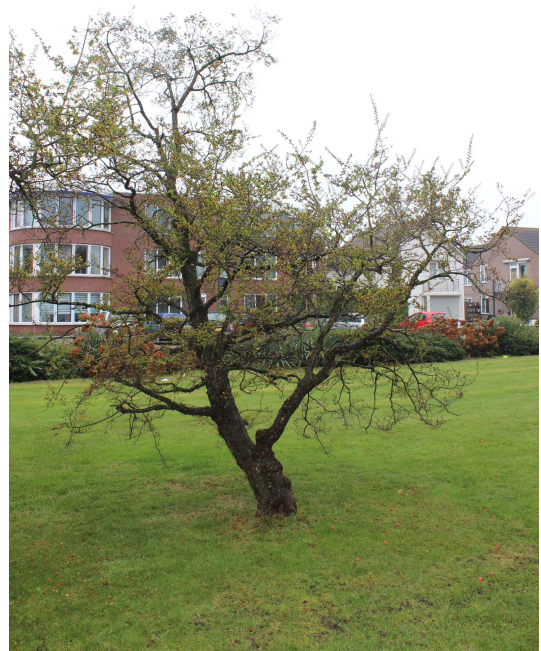
De schijnbeuken (zie *Figuur 5: Schijnbeuk*) zijn dendrologisch interessant en ze zijn in deze verschijningsvorm waardevol voor het terrein. De bomen staan echter in het gras en hebben daar zichtbaar onder te leiden. Een groeiplaatsverbetering met o.a. een gemulchte zone onder de kroon zou deze bomen voor de toekomst kunnen helpen behouden.

Figuur 5: Schijnbeuk

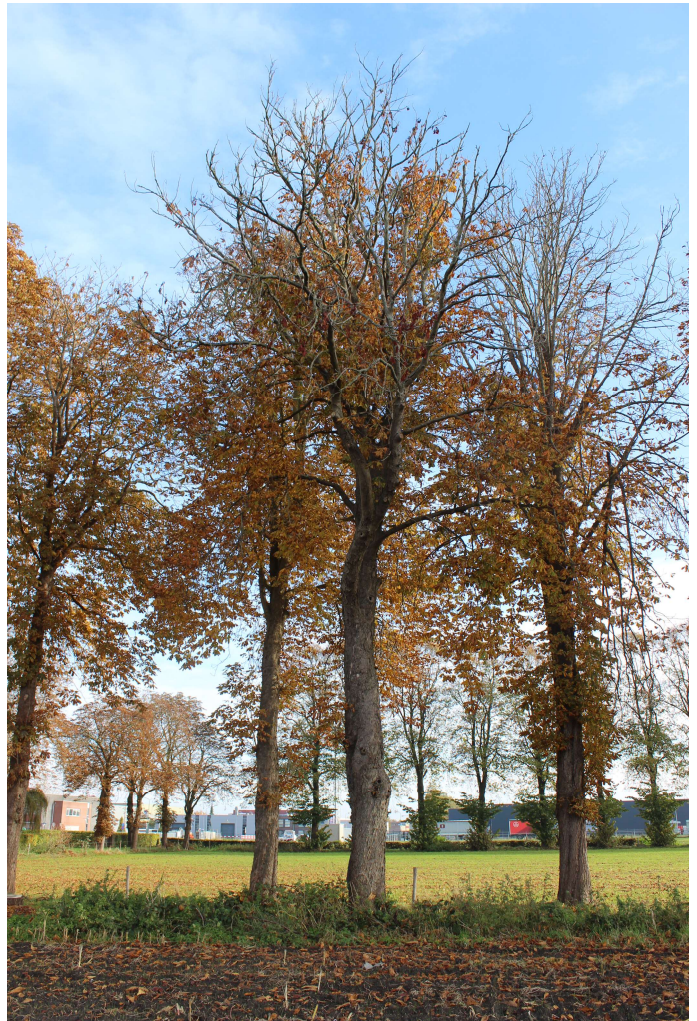
De meest risico -volle bomen op het terrein zijn de Witte paardenkastanjes. Gezien de mate van aantasting van kastanjebloedingsziekte (zie *Figuur 6: Zwaar aangetaste boom*) en andere gebreken aanwezig bij deze bomen, vallen deze bomen in de risico-categorie. Duidelijk is dat de laan, inmiddels al behoorlijk uitgedund (waarschijnlijk te wijten aan het uitval), de laatste jaren in zijn verval aan het raken is. De komende 20 jaar is dan ook veel uitval te verwachten binnen deze laan.

**Figuur 6: Zwaar aangetaste boom**

Wij adviseren om de laan met paardenkastanjes jaarlijks te controleren evenals de Amerikaanse eiken. Voor deze jaarlijkse controle dienen er enkele urgente maatregelen genomen te worden:
