Ons kenmerk : MG/16/35486  
Behandeld door : R.M. de Groot  
Betreft : Randvoorwaarden m.b.t. behoud bomen St. Jozefkerk Kaatsheuvel

Haaren, 19 juli 2016

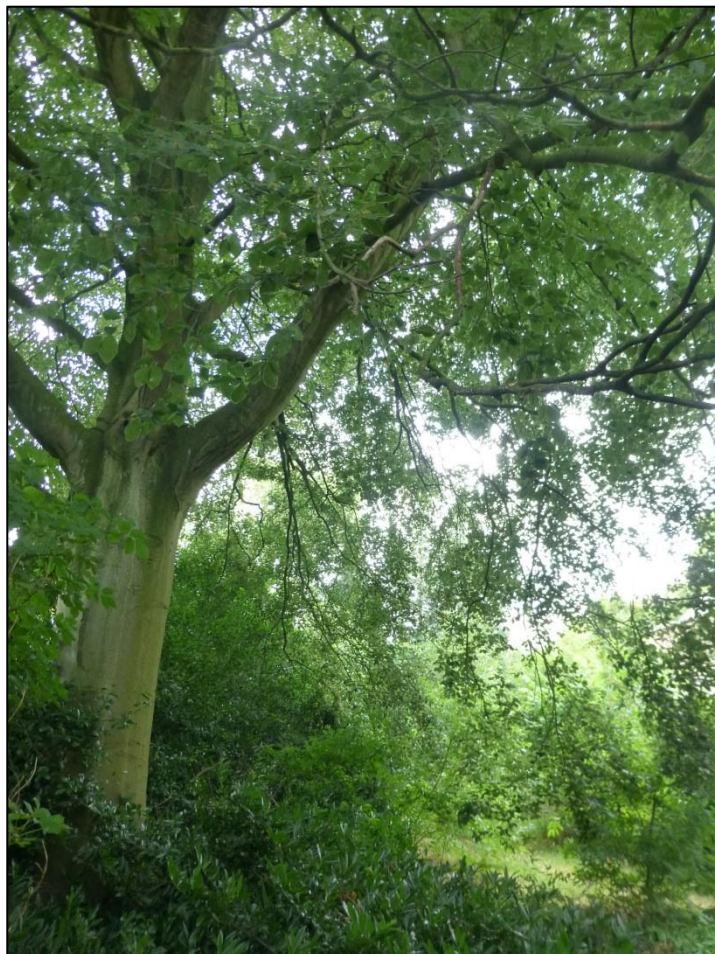
Beuken behoren tot de climaxsoorten en zijn gevoelig voor veranderingen in de groeiplaats. Beuken die zijn opgegroeid in een situatie waar zich strooisel en/of vegetatie onder de projectie van de kroon bevindt zijn ingesteld deze situatie waarin zich diverse biologische processen afspelen in de toplaag van de bodem. Dit geldt ook voor beuk 12 in de pastorietaan. De biologische processen betaan onder andere uit mineralisatie onder invloed van het bodemleven, uitwisseling van bodemgassen en opname van vocht uit hemelwater. Realisatie van een standaard inrit onder de beuk geeft gedeeltelijke ontgraving van de toplaag, aanleg van een wegfundering en verharding. Een omvorming naar verharding onder beuk 12 is van grote invloed op de kwaliteit van de groeiplaats en op het functioneren van het wortelgestel. Een achteruitgang leidt in veel gevallen tot kwaliteitsverlies en aftakeling.

De huidige situatie onder  
beuk 12.

Voor behoud van de kwaliteit van de groeiplaats van de beuk zijn onderstaande randvoorwaarden van toepassing:

- Behoud van de huidige maaiveld hoogte binnen de projectie van de kroon;
- Behoud van een opengrond, strooisellaag of bodembedekkende vegetatie binnen de projectie van de kroon;

- Behoud van waterlevering (behoud grondwaterstand en de toevoer van hemelwater);
- Maximale afstand van rijbaan en verhardingen ten opzichte van de projectie van de kroon;

- Behoud van lage takken aan de zuid-westkant van de kroon om verbranding door de zon van de stam en gesteltakken te voorkomen;
- Zo min mogelijk snoeien aan de noord-oostkant van de boom om de vorm en de balans binnen de boom te behouden;

- Maximaal oppervlak aan plantvakken met aansluiting op de groeiplaats van de beuk zodat ruimte voor toekomstige wortelgroei aanwezig blijft;
- Maximale inpasbaarheid van het ontwerp aan de huidige beuk;

- Voldoende afstand tussen de stam van de boom en de brugconstructie in verband met de positie van gesteltakken, de doorrijhoogte en laaghangende takken;

Gezien de bovenstaande randvoorwaarden is realisatie van een nieuwe inrit in de vorm van een brugconstructie van met een rooster dek wat wordt gedragen op poeren voor beuk 12 de enige optie die voldoet aan boven genoemde randvoorwaarden.

- Plaatsing van zo min mogelijk poeren binnen de kroon/wortelprojectie bij voorkeur maximaal 6 poeren voor een overspanning van circa 18 meter;
- Plaatsing bij voorkeur aan de rand van de kroonprojectie;
- Flexibiliteit betreffende de locatie van de poeren bij plaatsing binnen de kroonprojectie zodat dikke wortels kunnen worden ontweken en wortelschade beperkt blijft;
- Poeren plaatsen op een afstand buiten de zone waar zich hoofdwortels bevinden. Volgens de theoretische benadering is dit op 4 meter uit het hart van de stam. Dit is circa 3 meter uit de stamvoet;
- Gebruik maken van een plaatsingstechniek waarbij geen hoge boorstelling hoeft te worden ingezet in verband met de beperkte ruimte onder de kroon (circa 3 tot 4 meter beschikbaar).

Wanneer binnen de projectie van de kroon wordt gewerkt is het uitgangspunt dat minimaal 90% van de bodem binnen de projectie van de kroon niet wordt opgehoogd, afgegraven of voorzien wordt van verhardingen/gebouwen.
