**Bomen Effect Analyse**  
St. Jozefkerk te Kaatsheuvel (deel 2)  
Nieuwevaert Ontwikkeling B.V.

25 januari 2017

20161190

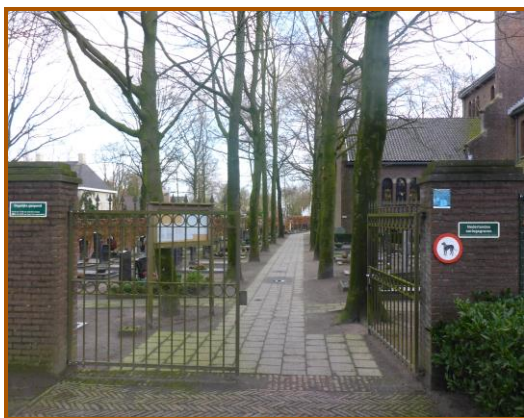
Afbeelding 4. Bomen 16 en 17 op de begraafplaats

Een aantal takken van de bomen 16 en 17 op de begraafplaats zullen ingenomen moeten worden, om beschadigingen van de kronen te voorkomen. Ondergronds heeft de nieuwbouw geen gevolgen voor de bomen.

- Kans op beschadigen/uitbreken van takken bij de bomen 16 en 17 op de begraafplaats.

- Vakkundig snoeien van de bomen op de begraafplaats, naar inzicht van erkende boomverzorger (European Treeworker, ETW gecertificeerd). Voor een volledig overzicht van kwalitatief gestelde eisen aan snoeiwerk wordt verwezen naar het Handboek Bomen van het Norminstituut Bomen. Eventuele kans op zonnebrand moet voorkomen worden door de stam en/of gesteltakken in te pakken met jute.

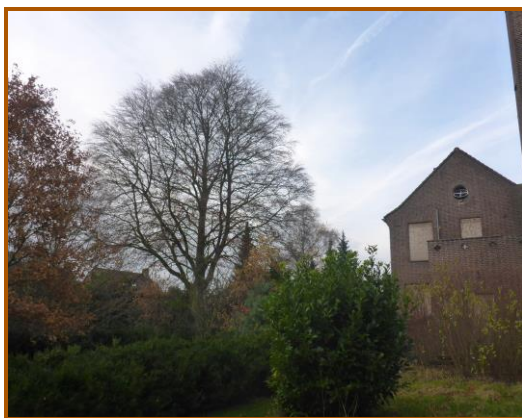
Afbeelding 5. Boom 18

Het percentage wortelverlies is geschat op basis van de voorgenomen werkzaamheden waarbij er een ontgraving plaats vindt op een afstand van 1 meter buiten de kroonprojectie van boom 18 tot een diepte van circa 80 cm. De graafwerkzaamheden geven <15% verlies van het wortelgestel. Dit percentage wortelverlies<sup>6</sup> is acceptabel en heeft geen of nauwelijks gevolgen.

Boom 18 staat op dit moment in een groeirimte met open grond. Belasting van het projectgebied met zwaar materiaal of materieel leidt tot een verhoogd verdichte<sup>7</sup> bodem. Dit leidt tot conditievermindering van de boom;

- Gedurende de gehele voorbereidende- en bouwfase een deugdelijk boombeschermingsgebied af te zetten, tot 1 meter buiten de kroonprojectie;
- De huidige groeiplaats tot 1 meter buiten de kroonprojectie van de bomen niet ophogen of afgraven;
- Groeiplaats duurzaam inrichten met bodembedekkende heesters of vaste planten na alle werkzaamheden.
- Alle werkzaamheden onder en op de rand van de kroonprojectie uitvoeren met of onder toezicht van de Bomenwacht.

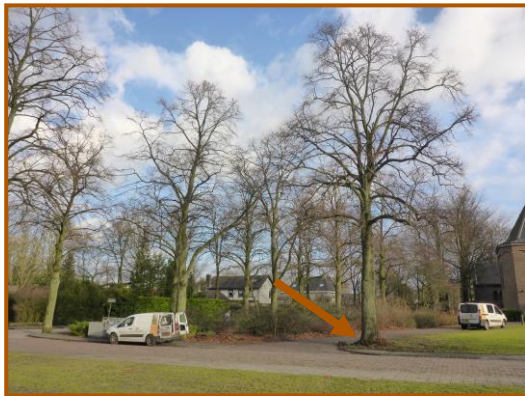
Afbeelding 4. Profielkuil 1 ter hoogte van boom 1

De eerste profielkuil 1 is op 1 meter vanuit het hart van boom 1 gegraven, op de rand van de weg. In het wegprofiel is zichtbare opdrukking van de verharding te zien door wortelopdruk.

De profielkuil is gegraven tot een diepte van 30 cm. In de profielkuil is humusarm, matig fijn geel zand aangetroffen. Er is intensieve fijne beworteling aangetroffen met een diameter tot 2 cm. Op 20 cm diepte is een wortel aangetroffen van Ø 10 cm en een wortel van Ø 5 cm. Dieper dan 30 cm was graven niet mogelijk door de intensieve beworteling.

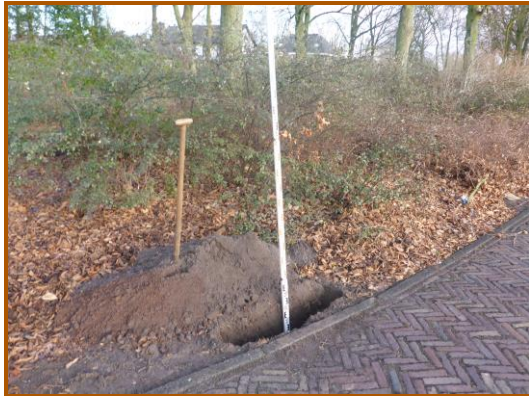
Afbeelding 6. Profielkuil 2 naast de weg

De tweede profielkuil is gegraven aan de rand van de weg, om te zien of wortels van boom 1 onder de weg door groeien. De profielkuil is 90 cm diep. Het bodemprofiel bestaat uit matig humeus, matig grof zand. Er zijn wortels aangetroffen op 40 cm, van Ø 3 cm en van Ø 2 cm. Vastgesteld is dat de wortels afkomstig zijn van boom 1.

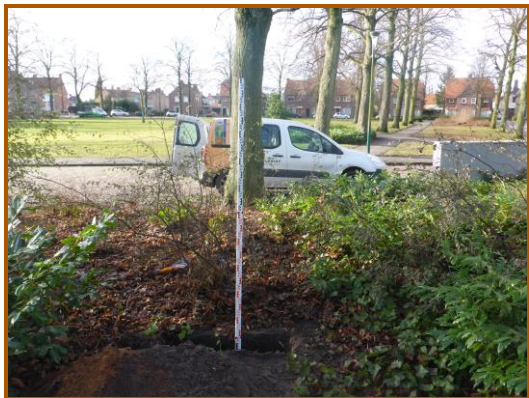
Afbeelding 8. Profielkuil 3 nabij boom 2

De derde profielkuil is gegraven op een afstand van 5 meter vanuit het hart van boom 2 op de grens van de kroonprojectie. De nieuwbouw is op 10 meter van de boom gepland. Het bodemprofiel bestaat uit matig humeus, matig grof zand. Er is door de gehele profielkuil intensieve beworteling aangetroffen met een diameter tot 3 cm. Op 90 cm diepte is uiterst humusarm, grof zand aangetroffen. Handmatig is vastgesteld dat de bodem verdicht is.

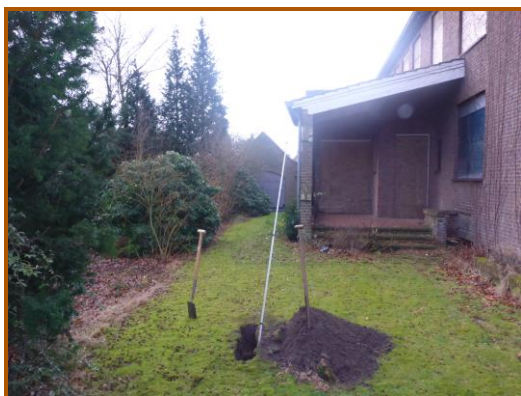
Afbeelding 10. Profielkuil 4 nabij boom 18

Profielkuil vier is gegraven aan de rand van de kroonprojectie van boom 18. De nieuwbouw komt op 1 meter buiten de kroonprojectie van de boom. In de profielkuil is matig humeus, matig fijn bruin zand aangetroffen. In de bovenste 20 cm is veel grind aangetroffen, waarschijnlijk afkomstig van een oud grindpad. De profielkuil is 90 cm diep. Er zijn intensieve fijne haarwortels aangetroffen met een diameter tot 0,5 cm.

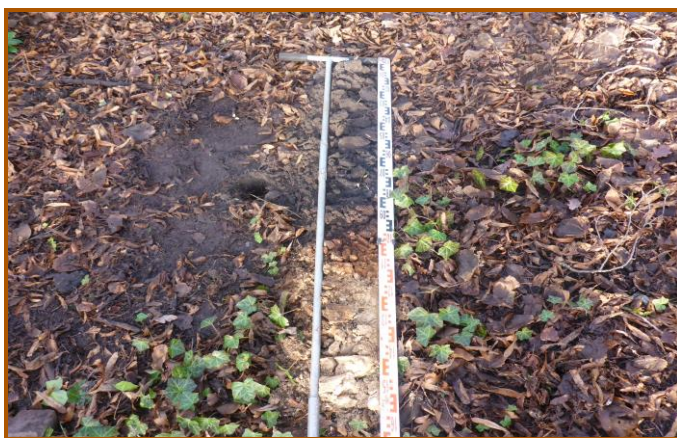
Afbeelding 12. Overzichtsfoto grondboring

De boring is uitgevoerd tussen de bomen 2 en 3. In onderstaande tabel is de bodemopbouw weergegeven.

| Diepte cm-/mv | Bodemprofiel | Humusgehalte | Zandfractie | Beworteling | Vochtigheid |
| 0 - 70 | Bruin zand | Matig Humeus | Matig grof zand | Matig intensief | Licht vochtig |
| 70 - 100 | Bruin zand | Humeus | Matig fijn zand | Intensief | Licht vochtig |
| 100 - 160 | Geel zand | Uiterst humusarm | Matig grof zand | Geen | Licht vochtig |
