## ASBESTINVENTARISATIE CONFORM SC 540

21111202NV  
Delst 30  
5343 SV Nistelrode

| Omschrijving | sloop van 3 pluimveestallen, silo en sleufsilos |

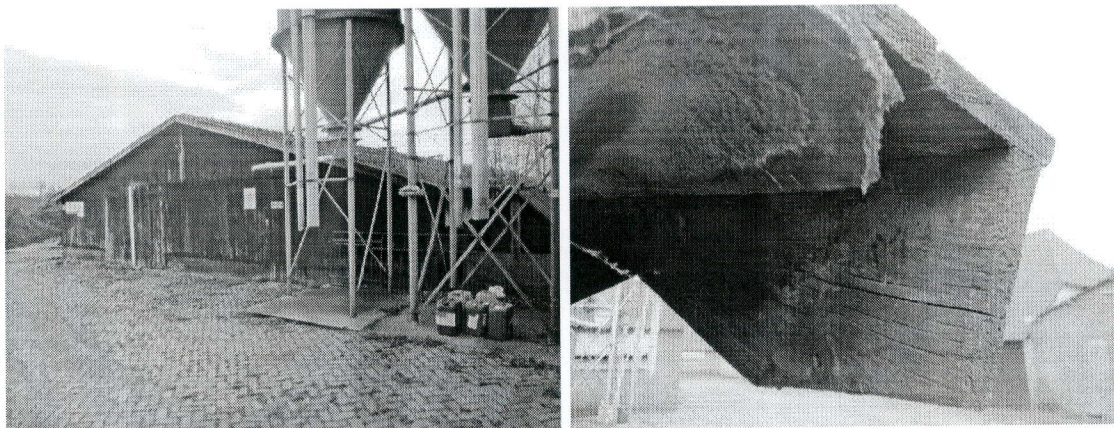
Bron 1 en monster nummer M 1

Golfplaten stal 1 . Daken circa 475 m2 asbesthoudend . Zie foto 1-2. Het achterste gedeelte, circa 288 m2 is bedekt met asbest vrije beplatingen.

| <b>Monster</b> | M 1 golf plaat | <b>Fotonummer</b> | 1-2 |
| <b>Locatie</b> | Stal 1 | | |
| <b>Verdieping</b> | dak | <b>Bronnummer</b> | B 1 |
| <b>Analyse</b> | Chrysotiel | <b>Percentage</b> | 10-15 % |
| <b>Hoeveelheid</b> | ca. 475 m2 | | |
| <b>Bevestigingsmethode</b> | geschroefd | | |
| <b>Binding</b> | Hecht gebonden | | |
| <b>Risicoklasse</b> | conform SMA-rt M 1 klasse 2 | | |

| <b>Verwijdering methode</b> | saneren in een buiten situatie met de best bestaande technieken | | |

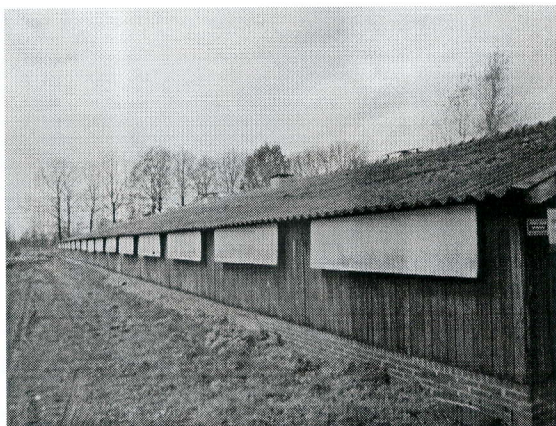
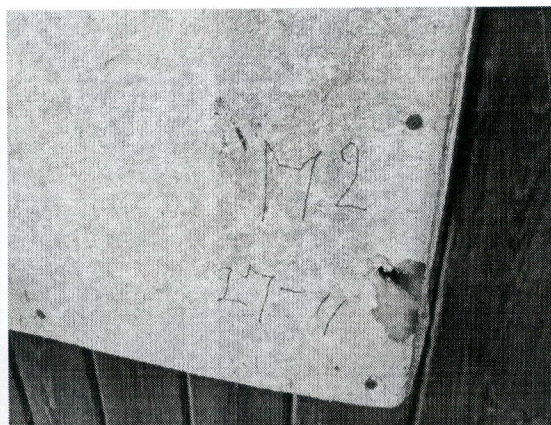
Bron 2 en monster nummer M 2

Vlakke asbesthoudende beplatingen. Circa 52 m2. Zie foto 3-4

| <b>Monster</b> | M 2 vlakke plaat | Fotonummer | 3-4 |
| <b>Locatie</b> | Stal 1 zijkanten en luchtkokers dak | | |
| <b>Verdieping</b> | dak | Bronnummer | B 2 |
| <b>Analyse</b> | Chrysotiel | Percentage | 2-5 % |
| <b>Hoeveelheid</b> | ca. 52 m2 | | |
| <b>Bevestigingsmethode</b> | gespijkerd | | |
| <b>Binding</b> | Hecht gebonden | | |
| <b>Risicoklasse</b> | conform SMA-rt M 2 klasse 2 | | |

| <b>Verwijdering methode</b> | saneren in een buiten situatie met de best bestaande technieken | | |

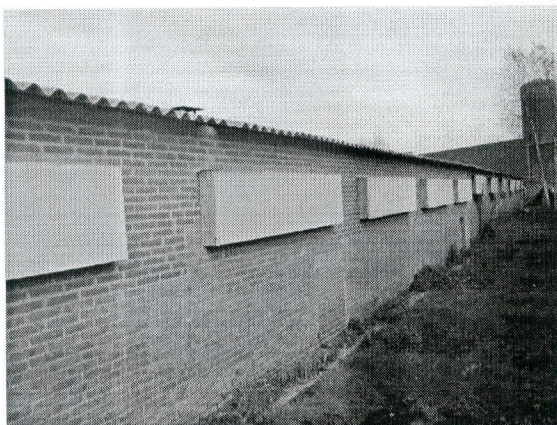
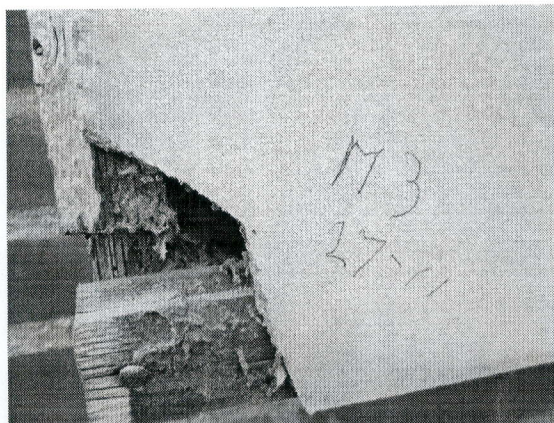
Bron 3 en monster nummer M 3

Vlakke asbesthoudende beplatingen. Circa 38,5 m2. Zie foto 5-6

| <b>Monster</b> | M 3 vlakke plaat | <b>Fotonummer</b> | 5-6 |
| <b>Locatie</b> | Stal 2 zijanten en luchtkokers dak | | |
| <b>Verdieping</b> | dak | <b>Bronnummer</b> | B 3 |
| <b>Analyse</b> | Chrysotiel<br>crocidoliet | <b>Percentage</b> | 2-5 %<br>0,1-2% |
| <b>Hoeveelheid</b> | ca. 38,5 m2 | | |
| <b>Bevestigingsmethode</b> | gespijkerd | | |
| <b>Binding</b> | Hecht gebonden | | |
| <b>Risicoklasse</b> | conform SMA-rt M 3 klasse 2 | | |

| <b>Verwijdering methode</b> | saneren in een buiten situatie met de best bestaande technieken | | |

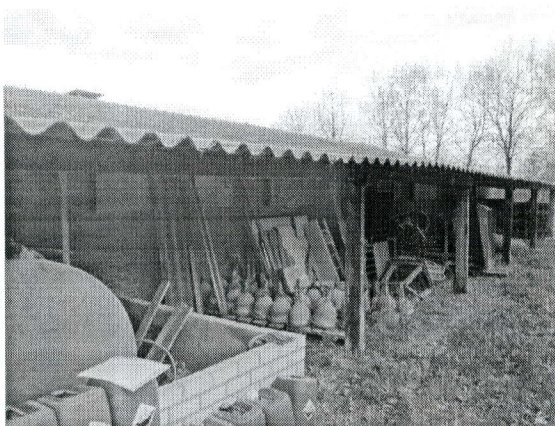
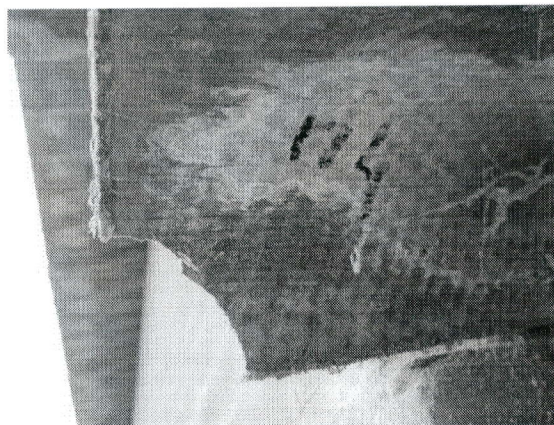
Bron 4 en monster nummer M 4

Golfplaten stal 1 . Daken circa 838 m2 asbesthoudend . Zie foto 7-8

| <b>Monster</b> | M 4 golf plaat | <b>Fotonummer</b> | 7-8 |
| <b>Locatie</b> | Stal 2 | | |
| <b>Verdieping</b> | Dak | <b>Bronnummer</b> | B 4 |
| <b>Analyse</b> | Chrysotiel | <b>Percentage</b> | 10-15 % |
| <b>Hoeveelheid</b> | ca. 838 m2 | | |
| <b>Bevestigingsmethode</b> | geschroefd | | |
| <b>Binding</b> | Hecht gebonden | | |
| <b>Risicoklasse</b> | conform SMA-rt M 1 klasse 2 | | |

| <b>Verwijdering methode</b> | saneren in een buiten situatie met de best bestaande technieken | | |

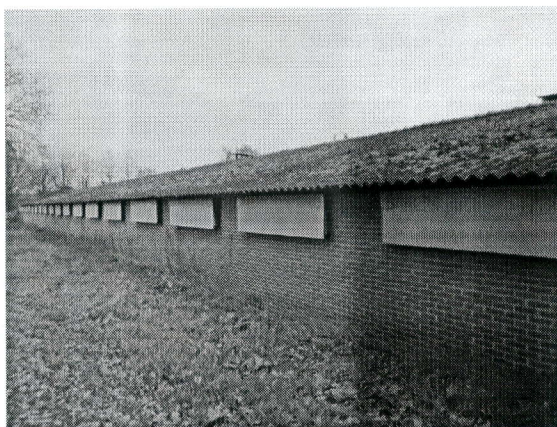
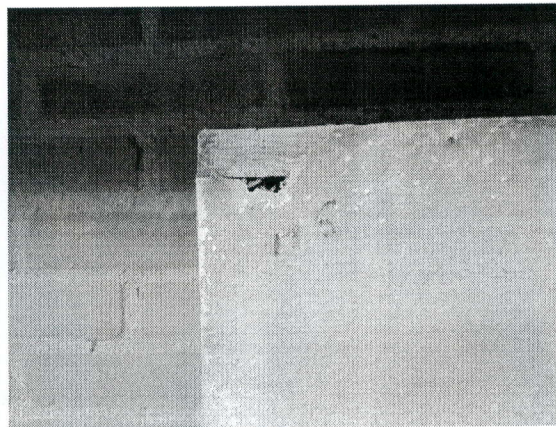
Bron 5 en monster nummer M 5

Vlakke asbesthoudende beplatingen. Circa 73 m2. Zie foto 5-6

| <b>Monster</b> | M 5 vlakke plaat | <b>Fotonummer</b> | 9-10 |
| <b>Locatie</b> | Stal 3 zijanten en luchtkokers dak | | |
| <b>Verdieping</b> | dak | <b>Bronnummer</b> | B 5 |
| <b>Analyse</b> | Chrysotiel | <b>Percentage</b> | 2-5 % |
| <b>Hoeveelheid</b> | ca. 73 m2 | | |
| <b>Bevestigingsmethode</b> | geschroefd | | |
| <b>Binding</b> | Hecht gebonden | | |
| <b>Risicoklasse</b> | conform SMA-rt M 2 klasse 2 | | |

| <b>Verwijdering methode</b> | saneren in een buiten situatie met de best bestaande technieken | | |

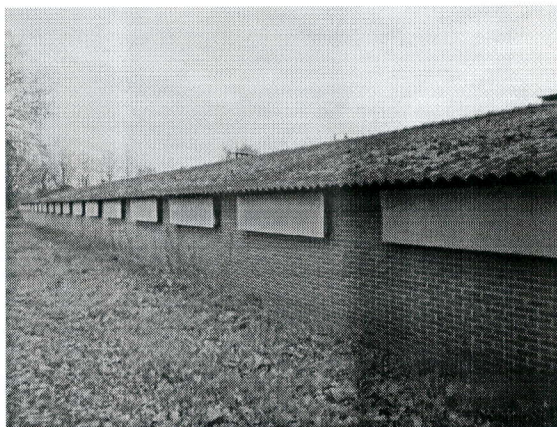
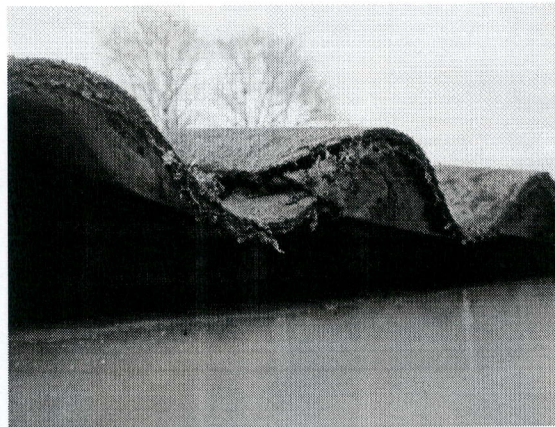
Bron 6 en monster nummer M 6

Golfplaten stal 1 . Daken circa 1080 m2 asbesthoudend . Zie foto 7-8

| <b>Monster</b> | M 6 golf plaat | <b>Fotonummer</b> | 11-12 |
| <b>Locatie</b> | Stal 3 | | |
| <b>Verdieping</b> | dak | <b>Bronnummer</b> | B 6 |
| <b>Analyse</b> | Chrysotiel | <b>Percentage</b> | 10-15 % |
| <b>Hoeveelheid</b> | ca. 1080m2 | | |
| <b>Bevestigingsmethode</b> | geschroefd | | |
| <b>Binding</b> | Hecht gebonden | | |
| <b>Risicoklasse</b> | conform SMA-rt M 1 klasse 2 | | |

| <b>Verwijdering methode</b> | saneren in een buitensituatie met de best bestaande technieken | | |
