# ASBESTINVENTARISATIERAPPORT

Locatie: Stad van Gerwen 9  
5674 PH Nuenen

Projectnummer 21-047 AOJ  
Ascert-code: 07-D070118.01  
Datum autorisatie rapportage: 04-03-2021

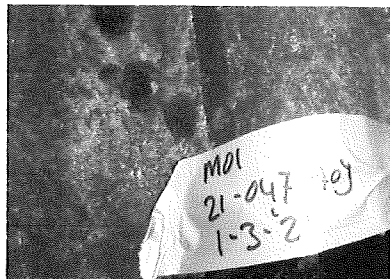
| Bron-nr. | Monster-code | Plaats<br>Bevestiging | Beschrijving | Hoeveelheid | Schade <sup>1</sup> | | | Verwerking <sup>2</sup> | | | Foto nr. | Soort(en) +<br>% asbest<br>Identificatie<br>analysecertificaat | | HG/<br>NHG<br>risicoklasse | SMA-rt | Opmerkingen van belang<br>voor veilige verwijdering<br>toepassing |
|---|---|---|---|---|---|---|---|---|---|---|---|---|---|---|---|---|
| 1 | M01 | dak opstal 1 | Golfplaten<br>Nokken<br>Windveren | 683 m <sup>2</sup><br>17 m <sup>2</sup><br>10 m <sup>2</sup> | X | | | X | | | 1 t/m 4 | Chrysotiel 10-15%<br>A159358-001 | HG | O 1 | X 2 | O 2a |

**Foto 1 M01 dak opstal 1**

| Bron-nr. | Monster-code | Plaats<br>Bevestiging | Beschrijving | Hoeveelheid | Schade <sup>1</sup> | | | Verwerking <sup>2</sup> | | | Foto nr. | Soort(en) +<br>% asbest<br>Identificatie<br>analysecertificaat | | HG/<br>NHG<br>risicoklasse | SMA-rt | Opmerkingen van belang<br>voor veilige verwijdering<br>toepassing |
|---|---|---|---|---|---|---|---|---|---|---|---|---|---|---|---|---|
| | | Geschoefd | | | | | | | | | | | | | | Buitenverwijdering<br>Zie SMA-rt |

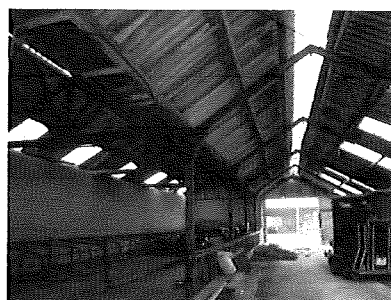
**Foto 2 binnenkant dak opstal 1**

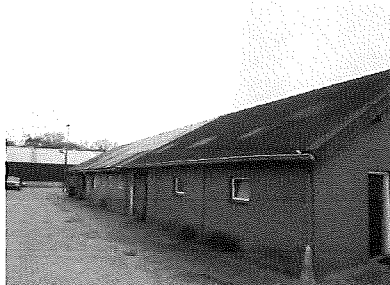
**Foto 3 dak opstal 1**

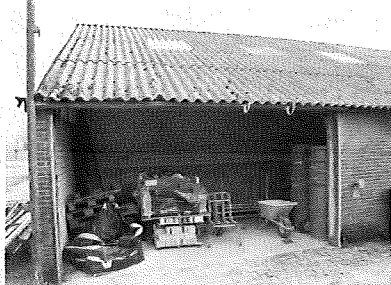
**Foto 4 dak opstal 1**

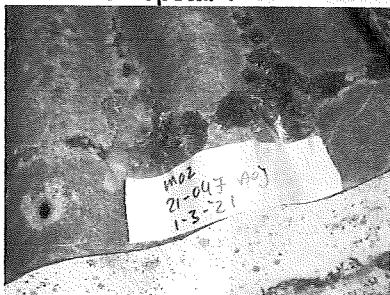
| Bron-nr. | Monster-code | Plaats<br>Bevestiging | Beschrijving | Hoeveelheid | Schade <sup>1</sup> | | | Verwerking <sup>2</sup> | | | Foto nr. | Soort(en) +<br>% asbest<br>Identificatie<br>analysecertificaat | | HG/<br>NHG<br>risicoklasse | SMA-rt | Opmerkingen van belang<br>voor veilige verwijdering<br>toepassing |
|---|---|---|---|---|---|---|---|---|---|---|---|---|---|---|---|---|
| 2 | M02 | dak opstal 2 | Golfplaten<br>Windveren | 1092 m <sup>2</sup><br>12 m <sup>2</sup> | X | | | X | | | 5 t/m 8 | Chrysotiel 10-15%<br>Crocidoliet 2-5%<br>A159358-002 | HG | O 1 | O 2 | X 2a |

**Foto 5 M02 dak opstal 2**

| Bron-nr. | Monster-code | Plaats<br>Bevestiging | Beschrijving | Hoeveelheid | Schade <sup>1</sup> | | | Verwerking <sup>2</sup> | | | Foto nr. | Soort(en) +<br>% asbest<br>Identificatie<br>analysecertificaat | | HG/<br>NHG<br>risicoklasse | SMA-rt | Opmerkingen van belang<br>voor veilige verwijdering<br>toepassing |
|---|---|---|---|---|---|---|---|---|---|---|---|---|---|---|---|---|
| | | Geschoefd | | | | | | | | | | | | | | Buitenverwijdering<br>Zie SMA-rt |

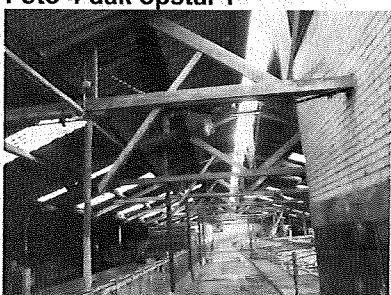
**Foto 6 binnenkant dak opstal 2**

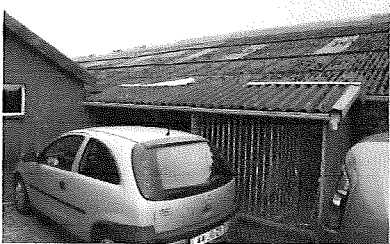
**Foto 7 dak opstal 2**

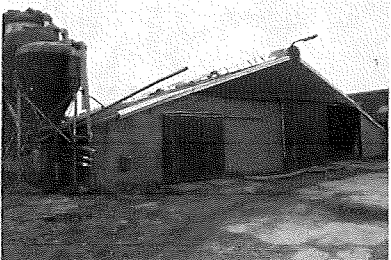
**Foto 8 dak opstal 2**

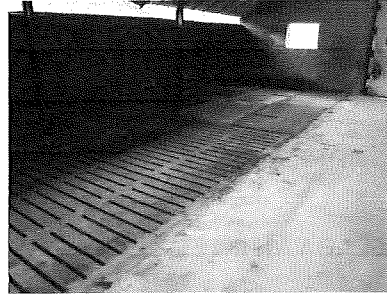
Foto 10 onverdachte putten

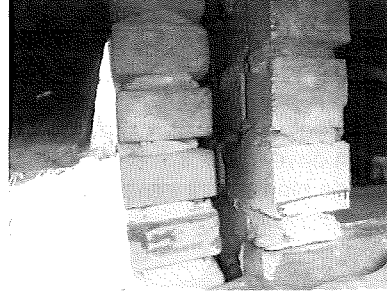
Foto 12 onverdachte spouwmuur

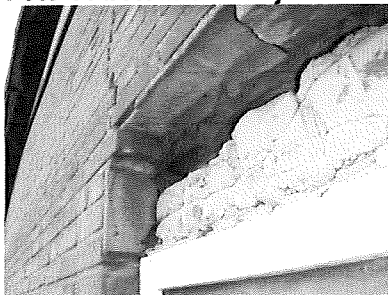
Foto 13 onverdachte spouwmuur

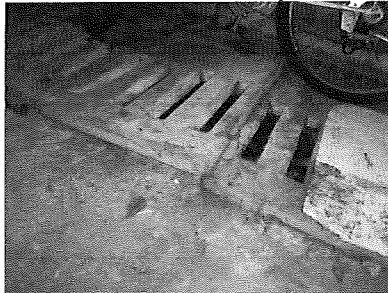
Foto 15 onverdachte put

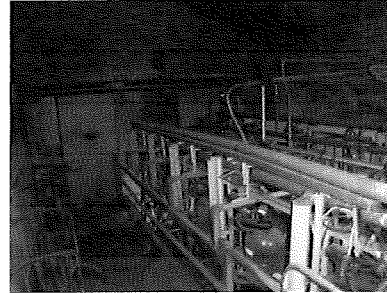
Foto 16 onverdacht melklokaal
