## Boom Effect Analyse Amerikaanse eik

Laar 12, Gerwen

Project: Uitbreiding BEA Laar 12, Gerwen  
Projectnummer: BA190655 wb. 1

Datum: 19 december 2019

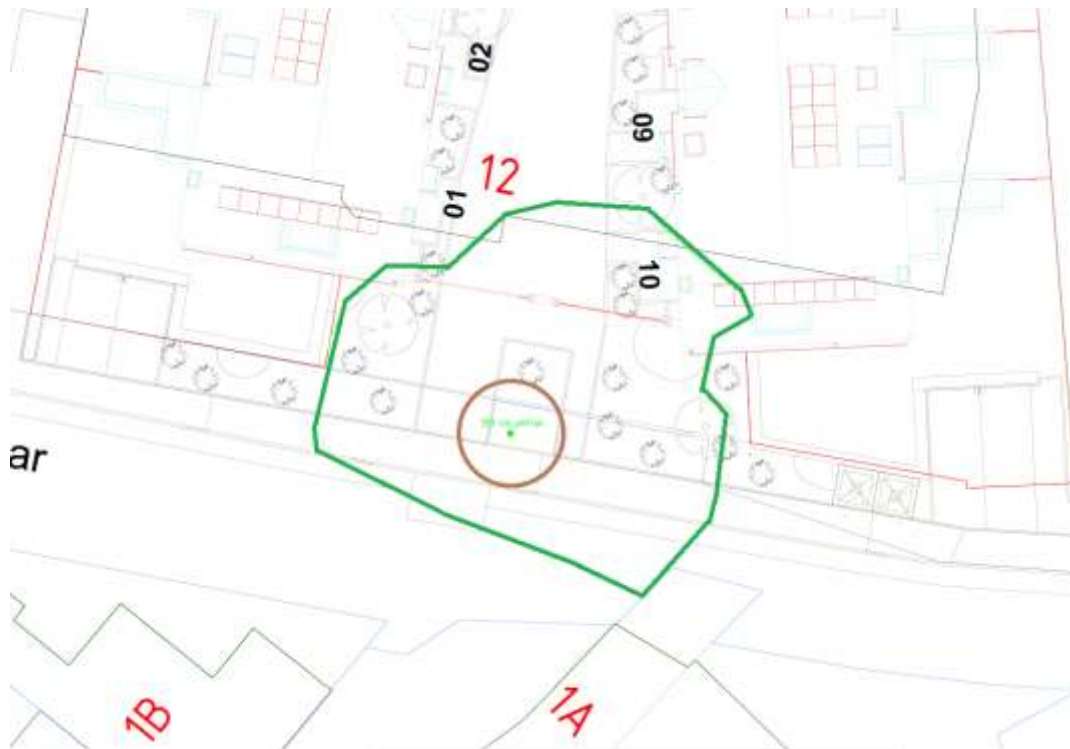
In onderstaande afbeelding is de daadwerkelijke kroonprojectie weergegeven. Deze is door een landmeter ter plaatse ingemeten, waarbij direct de juiste positie van de boom is gecontroleerd. Hieruit is naar voren gekomen dat de stam/standplaats van de boom daadwerkelijk iets verder van de woningen afstaat dan in het ontwerp is opgenomen. Een tweede constatering met de ontwerptekening is het feit dat de kroon in werkelijkheid over de nieuw te realiseren bouwvlak valt, en dan met name kavel 10. Bij kavel 01 hangt de kroon 90 centimeter over het bouwvlak, terwijl dit bij kavel 10 op het langste punt 5 meter bedraagt. Aangezien de vrije doorgang op locatie van waar de woningen worden gebouwd gemiddeld 5,50 tot 6,50 meter bedraagt, zullen er maatregelen getroffen moeten worden om de bouw zonder schade aan de kroon te realiseren.

*Figuur 4: De werkelijke afmetingen van de kroon, ingemeten door een landmeter. Op deze afbeelding is goed zichtbaar dat de kroon over/in de te realiseren woningen groeit.*

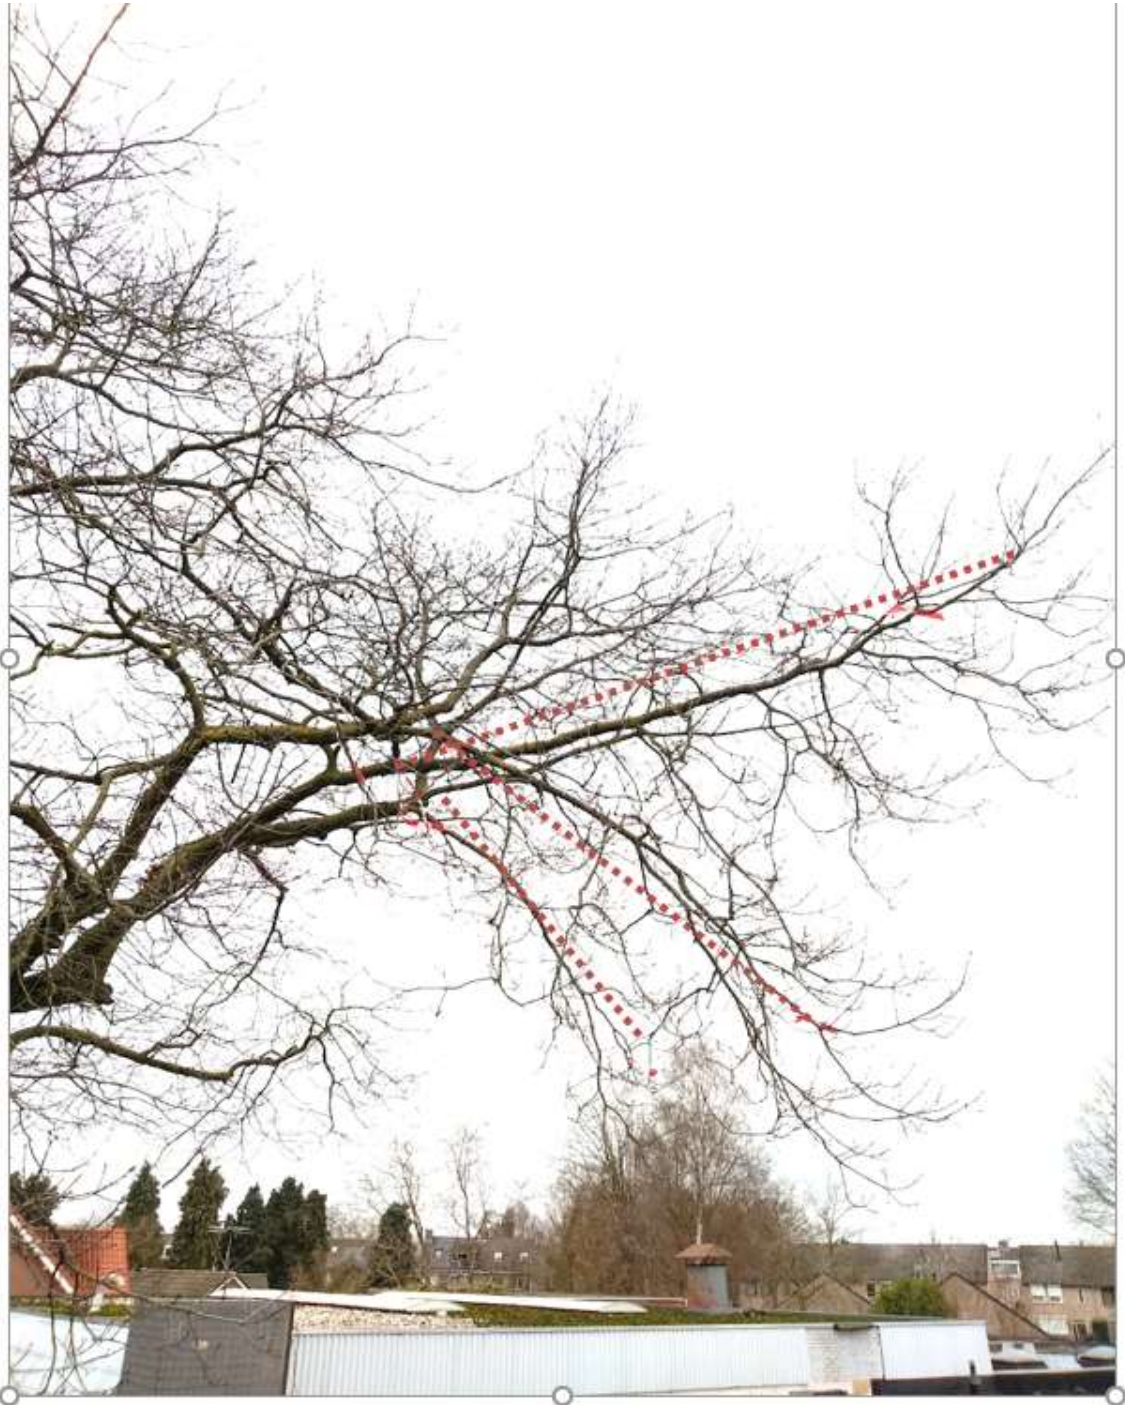
Op de voorgaande pagina is aangehaald dat op enkele locaties de kroon over de te realiseren woningen hangt. Gezien de lage vrije doorgang (gemiddeld 5,50 meter hoog), zijn er enkele takken die te laag hangen. Dit betreffen drie takken van respectievelijk 6, 8 en 9 centimeter dikte en een lengte van 3, 4 en 5 meter. Op het laagste punt hangen zij 5,50 meter, 6,00 meter en 8,50 meter boven maaiveld. Deze drie takken hangen momenteel boven het bouwvlak (kavelnummer 10). Met een nokhoogte van 9,50 meter vormt dit, zonder het treffen van mogelijke maatregelen, een conflict.

*Figuur 5: De overhangende takken bij de hoekwoning (kavelnummer 10).*

In paragraaf 3.1 is reeds aangehaald dat er in totaal 4 takken boven de te realiseren woningen hangen die realisatie van het project belemmeren. Deze takken hebben respectievelijk een takdiameter van 5, 6, 8 en 9 centimeter vanaf taksplitsing. Bij verwijderen van deze takken, waarbij ze worden terug gezet op de eerste volgende taksplitsing, zal er in het uiterste geval niet meer dan 5 meter lengte worden verwijderd. In totaal betreft niet meer dan 5-10% snoei en zal hiervoor geen vergunning noodzakelijk zijn. Eveneens heeft dit geen negatieve invloed op de conditie of toekomstverwachting van de boom. Het betreffen reguliere snoeiwonden (niet dikker dan 9 centimeter). De boom is prima in staat om deze wonden te overgroeien en vormt om deze reden ook geen risico op een vermindering van conditie of toekomstverwachting. Zeker indien de geadviseerde groeiplaatsverbetering in paragraaf 5.1 wordt opgevolgd.

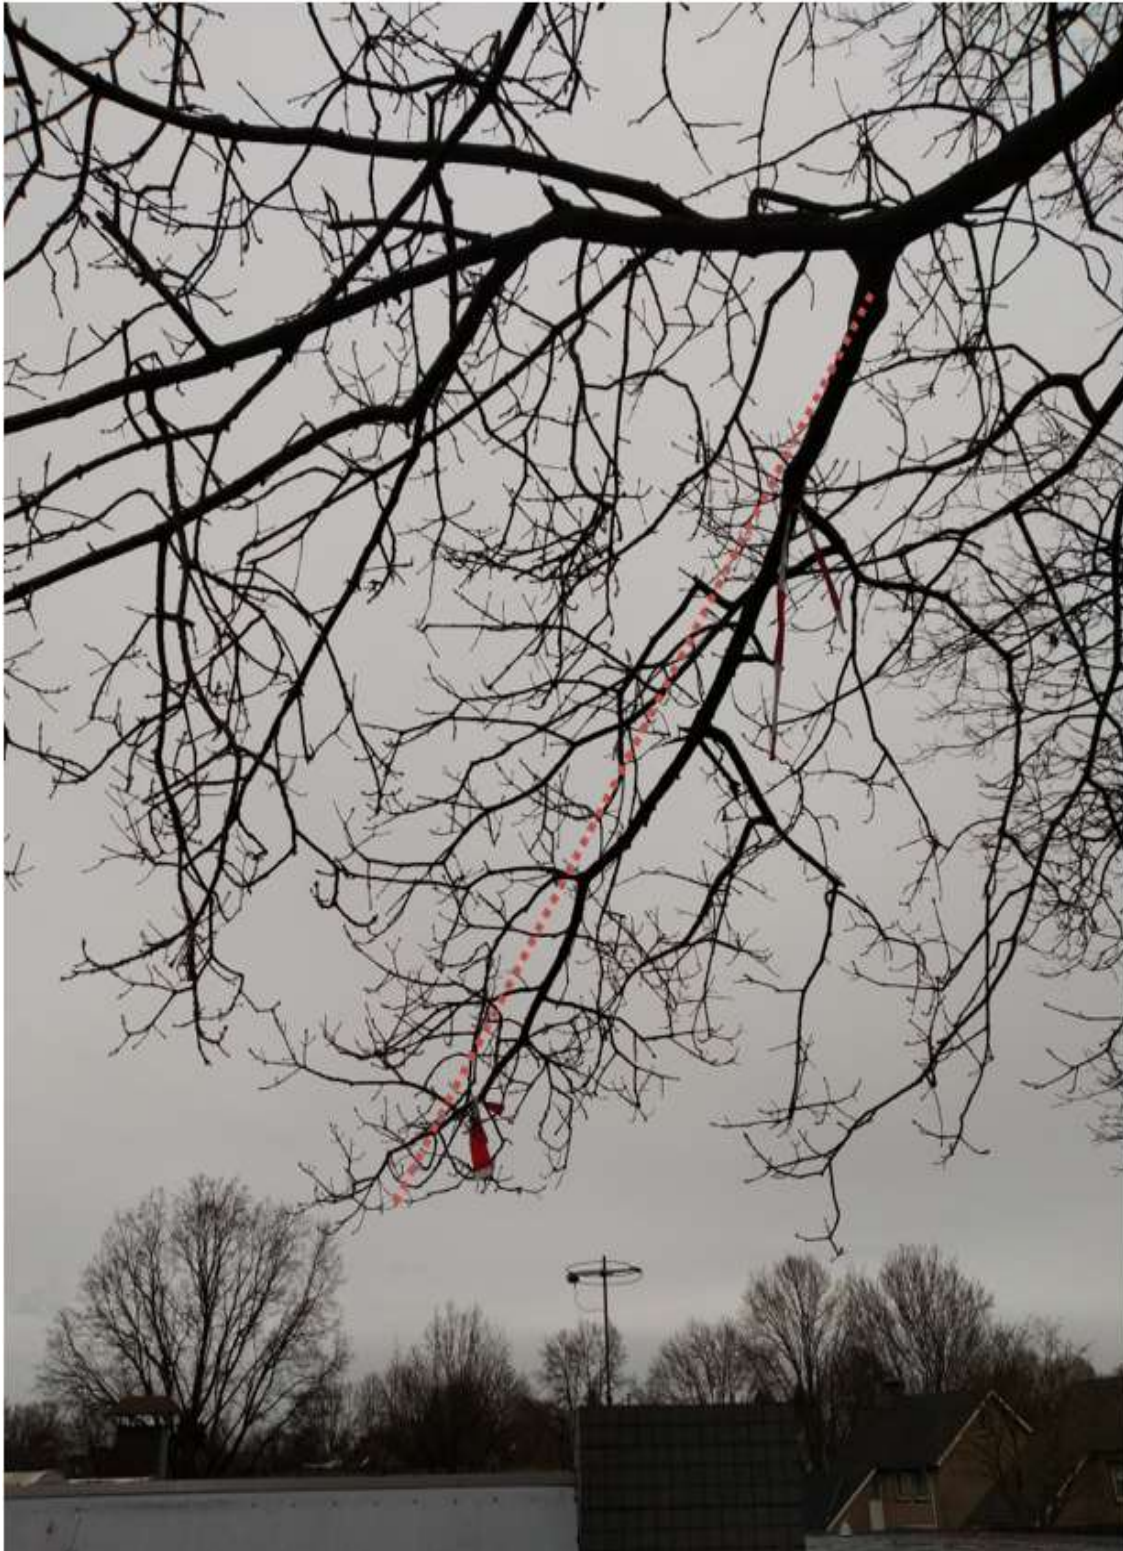
Zoals eerder aangegeven hangen er over het bouwvlak van kavelnummer 01 minder takken over, aangezien de kroon hier slechts 80 centimeter over het bouwvlak hangt. Het laagste punt van de desbetreffende tak op deze locatie betreft 6 meter. De tak zelf heeft bij de taksplitsing een dikte van 5 centimeter.

*Figuur 6: De tak die een probleem vormt bij het realiseren van de hoekwoning (kavelnummer 01).*

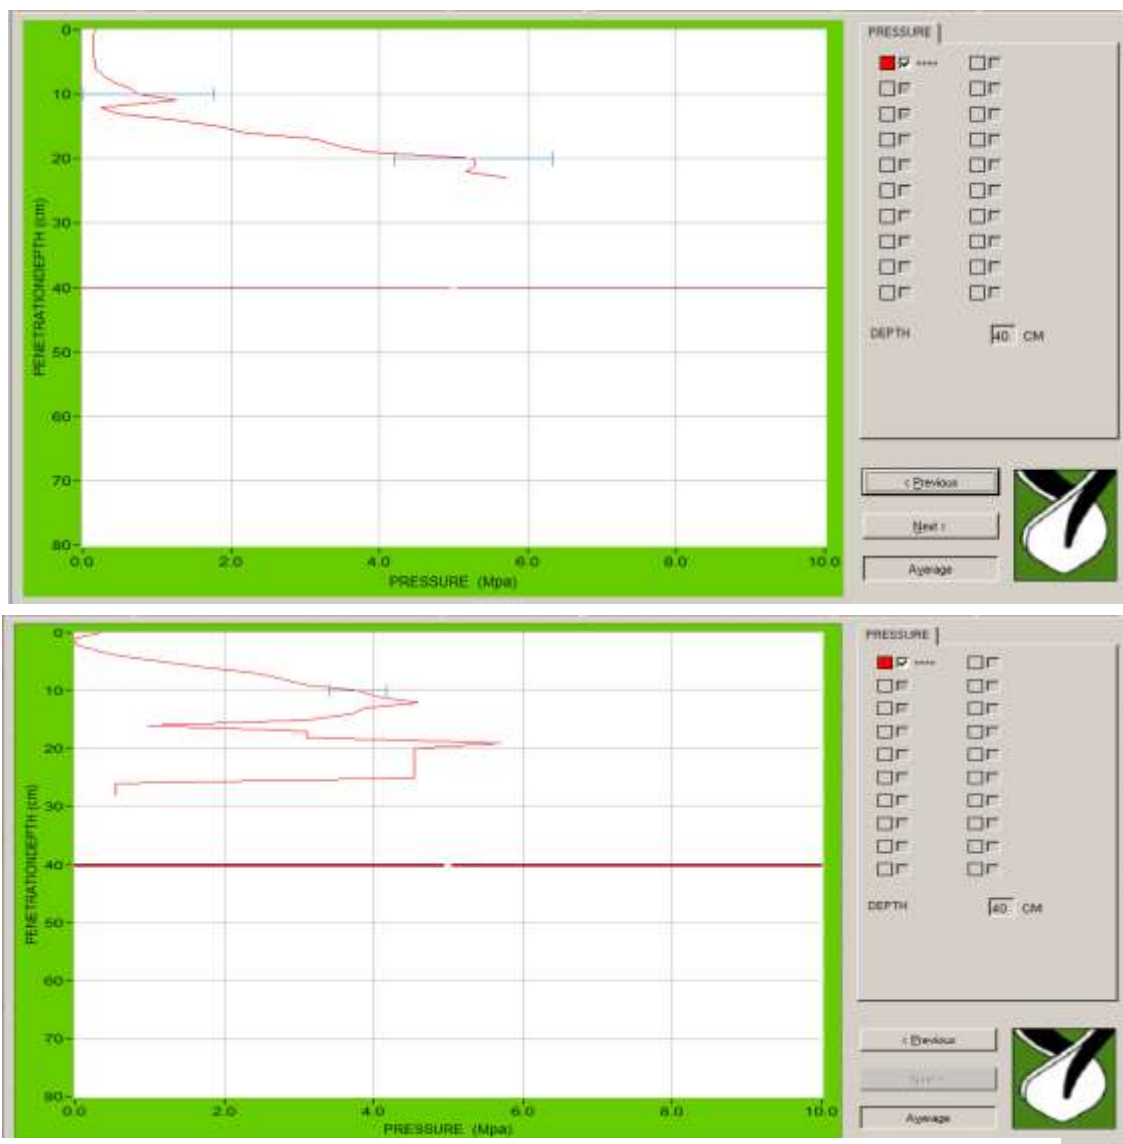
Zoals op onderstaande afbeeldingen zichtbaar is, is de indringingsweerstand maar tot een diepte van maximaal 30 centimeter meetbaar, en ligt al vrij vlot boven de 2,5 MPa. De bodem is dus ernstig verdicht, onder meer omdat het altijd is gebruikt als oprit/parkeervak en er regelmatig (vracht)verkeer overheen gaat. De hoge indringingsweerstand verklaart direct de afwezigheid van wortels in de proefsleuven. Dit dient in de toekomst voorkomen te worden om de levensduur van de boom zoveel mogelijk te ontzien. De wijze waarop dit mogelijk is, wordt aangedragen in het hoofdstuk Advies.

Zuurstofmetingen zijn door de hoge indringingsweerstand niet uitvoerbaar. De lans bereikte slechts een diepte van 30 centimeter, wat te laag is om een representatief beeld van de bodemluchthuishouding te krijgen.

Figuur 7: Resultaten metingen indringingsweerstand.

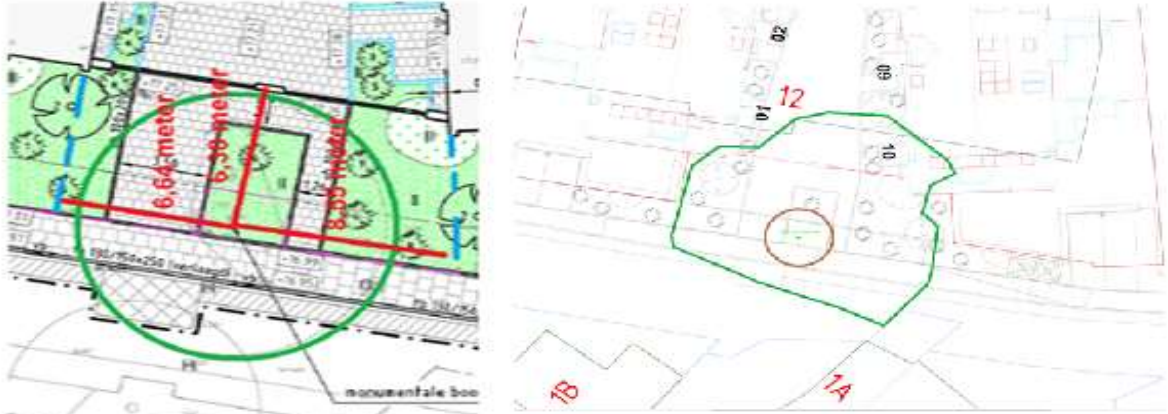
- De nieuw te realiseren woningen komen binnen de kwetsbare boomzone te staan, zoals onderstaande tekening duidelijk laat zien. Hierbij zal de kroon over de toegangspoort komen, en zal het, afhankelijk van de hoogte van de woningen, het niet mogelijk zijn om, zonder te treffen noodzakelijk, uitvoerende maatregelen, de eerste hoekwoningen (kavelnummer 01 en 10) te realiseren.

*Figuur 8: Vergelijking met de werkelijke afmeting van de kroon rechts, en de kroon zoals deze is ingetekend in het oorspronkelijke ontwerp.*

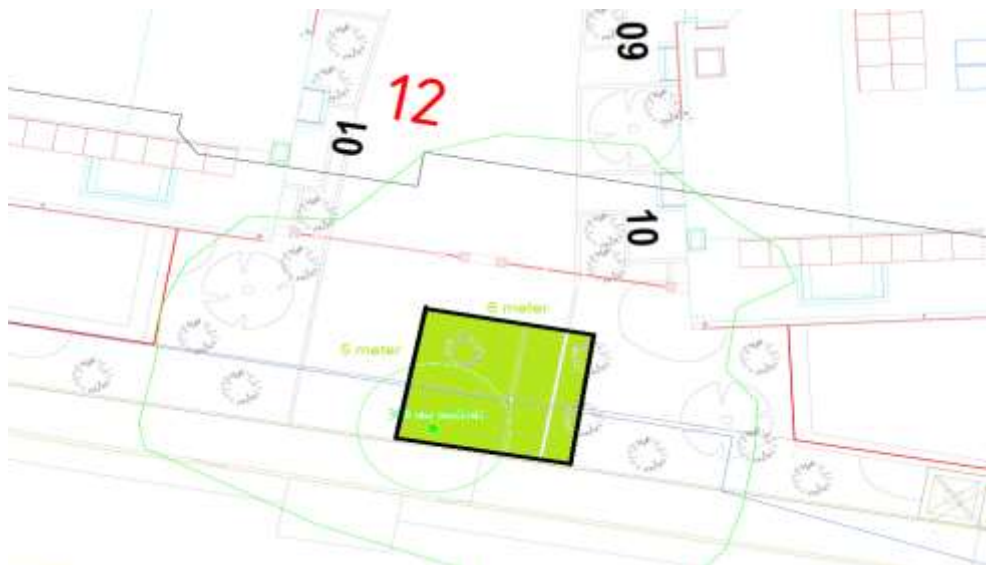
De monumentale Amerikaanse eik krijgt in de nieuwe situatie een groter plantvak. In verband met de oppervlakkige beworteling die voor verhardingsopdruk in het huidige parkeervak zorgt, wordt geadviseerd om het plantvak te vergroten. Het geadviseerde plantvak zal een afmeting hebben van 6 meter breed en 5 meter lang (zie onderstaande tekening voor een indicatie van de situering van het plantvak). In het huidige landschapsinrichtingsplan heeft het plantvak een afmeting van 5 meter lang en 3,5 meter breed. Door onderstaande afmeting van het plantvak aan te houden, wordt de oppervlakkige beworteling behouden.

*Figuur 9: Indicatie van de grootte van de toekomstige plantspiegel.*

Geadviseerd wordt om in het toekomstige plantvak, met een aangepaste afmeting van 6 bij 5 meter, tot een diepte van 0,70 meter groeiplaatsverbetering toe te passen in de vorm van bomengrond. De huidige grond wordt door middel van grondzuigtechniek verwijderd, onder toezicht van een vaktechnisch toezichthouder bomen. Een andere wijziging in het ontwerp is dat de plantspiegel van de boom niet wordt bestraat, maar een open groeiplaats (aanleg met vaste planten/heesters/gazon is toegestaan) om de boom niet te belemmeren in haar opname van vocht- en voedingsstoffen.

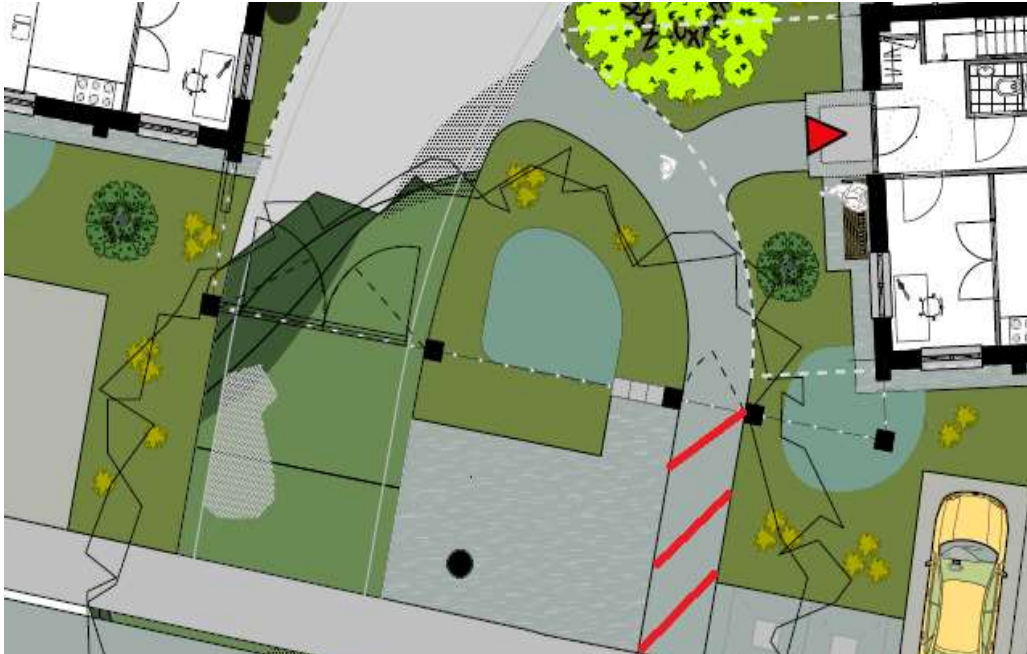
*Figuur 30: Het voetpad tussen de plantplaats van de boom en het groenvak kan niet gerealiseerd worden met het verbreden van het plantvak van de boom, indien er geen maatregelen voor de groeiplaats worden getroffen.*

Met het verbreden van het plantvak van de boom ten opzichte van het oorspronkelijke landschapsinrichtingplan, betekent dit dat het pad tussen plantvak boom en gazon (zie onderstaande figuur) niet gerealiseerd kan worden. Dit kan **wel** indien onder het pad (bestaande uit tegelverharding) bomenzand wordt aangebracht.

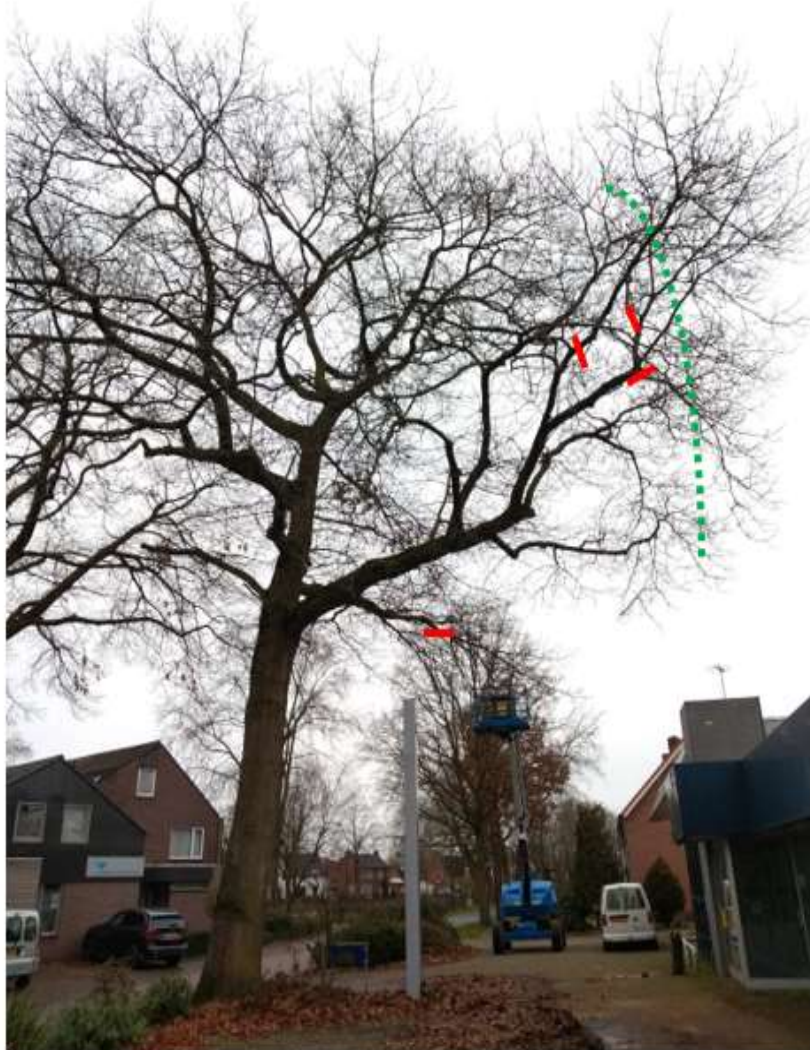
Optioneel wordt voorgesteld om de boom in zijn geheel een rondere habitus te geven. Zoals op onderstaande afbeelding duidelijk te zien is, vertoont de kroon een lichte 'vlag' boven de garage (de takken buiten de groen gestippelde lijn). Door het snoeien van de 3 takken in dit gedeelte, wordt de vorm van de boom al enigszins gecorrigeerd. Door de overige takken ook netjes in te nemen, wordt de vorm hersteld. Door deze snoei uit te voeren, zal de boom ook meer in balans gebracht worden. Geadviseerd wordt om de boom op de groene lijn te snoeien om een mooie habitus te realiseren en toekomstige overlast te voorkomen.

*Figuur 11: De rode strepen geven de takken aan die gesnoeid zouden moeten worden om de woningen te kunnen realiseren. Om de boom een mooie kroonperiferie te geven, wordt geadviseerd om alles wat buiten de groene lijn valt, netjes in te nemen/terug te snoeien.*

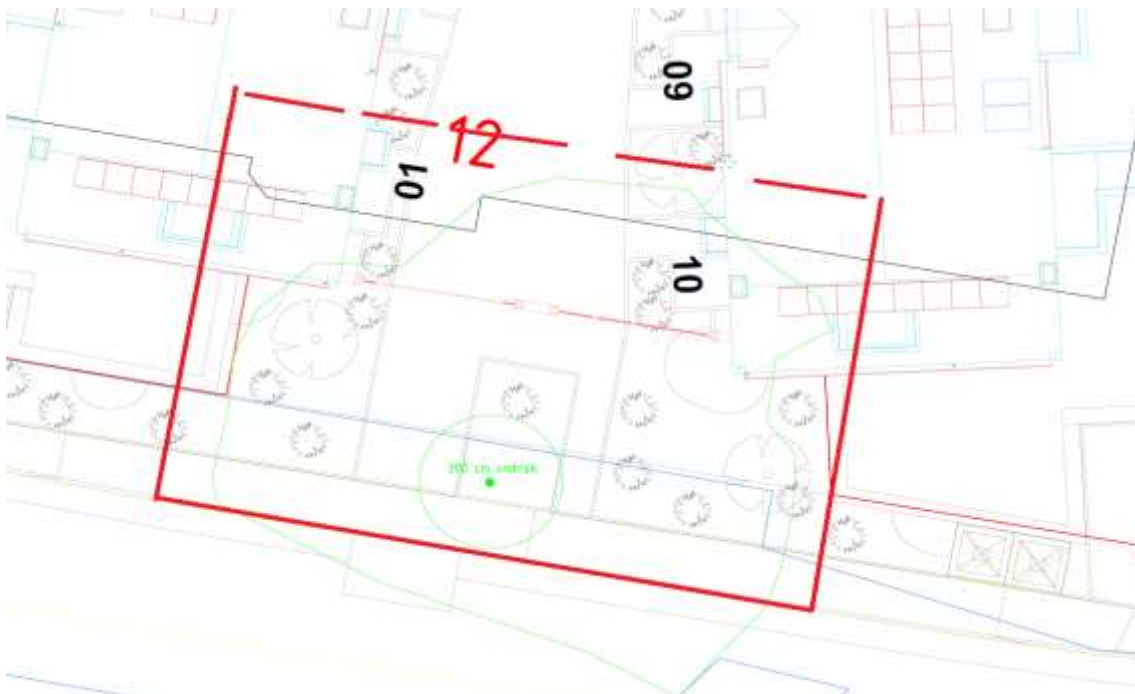
*Figuur 42: De volledige boombescherming met een rode lijn weergegeven. De rode stippellijn betreft de bouwhekken die niet direct geplaatst kunnen worden. Dit zal plaatsvinden nadat het huidige pand is gesloopt. Daarvoor worden de bouwhekken tot aan de gevel van het pand geplaatst.*

In onderstaande afbeelding is de situering van de volledige afscherming weergegeven. Hierbij wordt eveneens een gedeelte van het trottoir in de boombescherming opgenomen. De reden hiervoor is omdat hier de trekwortels van de boom in het voetpad wortelen. Op deze manier zijn de wortelaanlopen eveneens beschermd. De boombescherming dient, zoveel als mogelijk, correct te zijn aangebracht **voor** aanvang van de werkzaamheden;

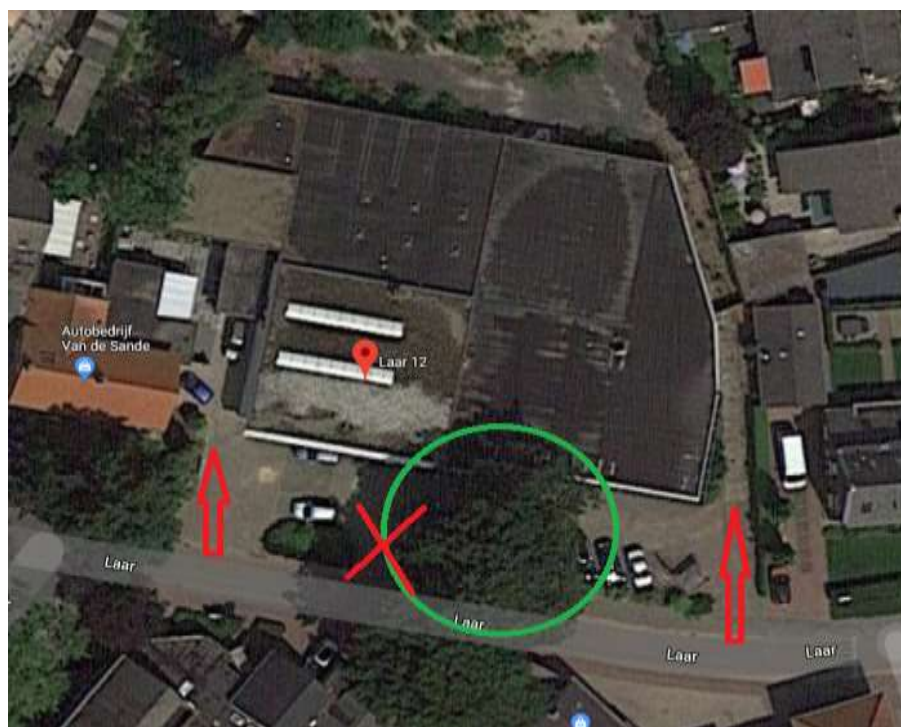
*Figuur 53: De middelste oprit wordt gedurende werkzaamheden niet benut.*

- Aan- en afvoer van materieel transport van machines zal uit de buurt van de kwetsbare boomprojectie plaatsvinden. De aan- en afvoer zal zich situeren in de huidige linker- en rechteroprit van garage. Hierbij wordt de oprit naast de standplaats van de boom **niet** gebruikt, ongeacht het feit dat er rijplaten liggen en de afscherming gedurende werkzaamheden tijdelijk open is.

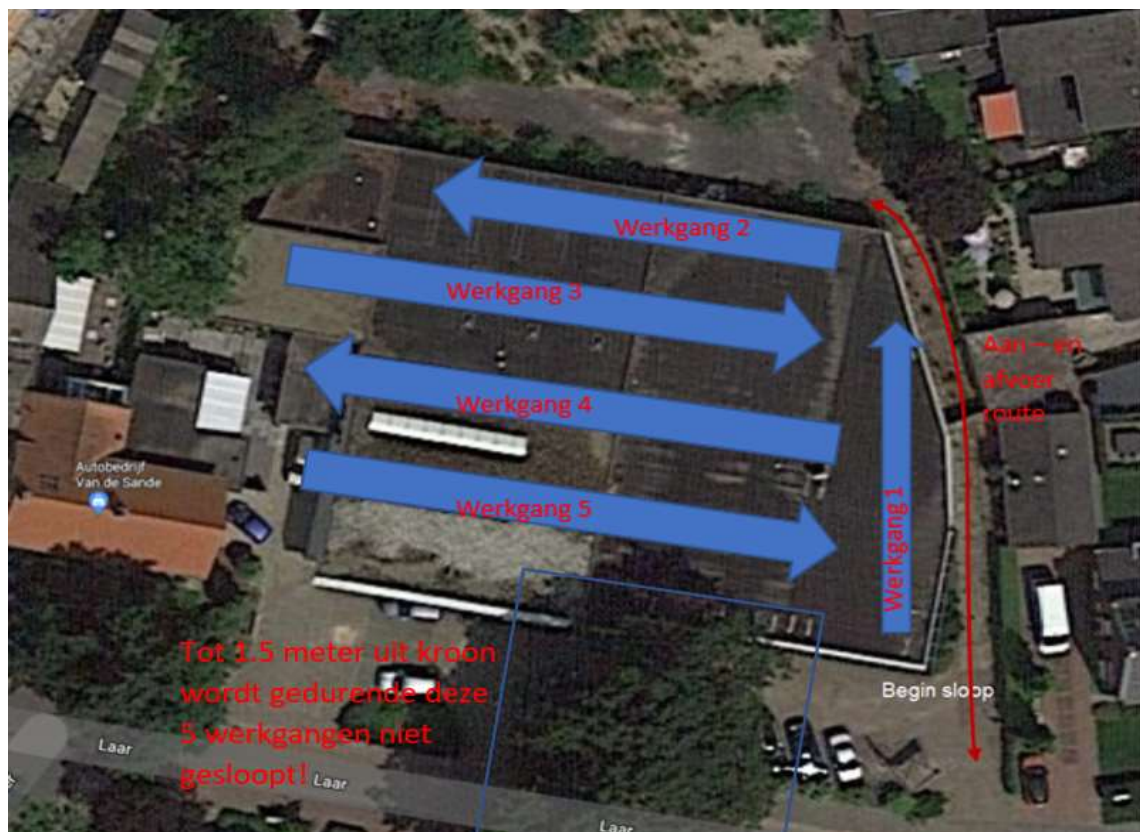
Figuur 14: De werkwijze gedurende het slopen van het pand.

- a. Begin van de sloop van het gebouw ter hoogte van de oprit/hoek van het gebouw. Hierbij worden onderstaande werkgangen aangehouden. Op deze manier wordt de boom tot het laatste moment ontzien.
