**Asbestinventarisatie rapport conform certificatieschema  
procescertificaat asbestinventarisatie**

Projectnummer : 22-5671XM.2  
Bouwwerk / object : De serre met kelder en zwembad met bijgebouw  
Locatie : Mauritsgaarde 2  
5671XM Nuenen  
Datum van uitvoering : 19 mei 2022  
Datum rapportage : 24 mei 2022

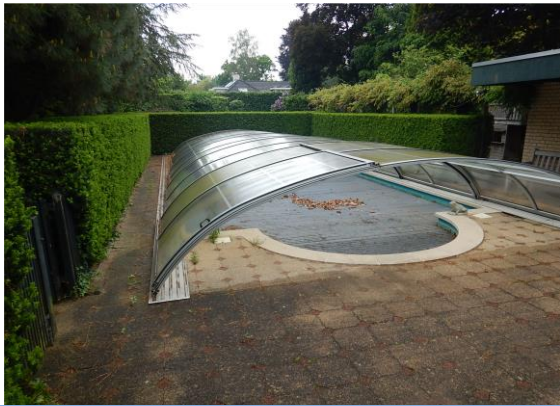
Onderzochte zwembad

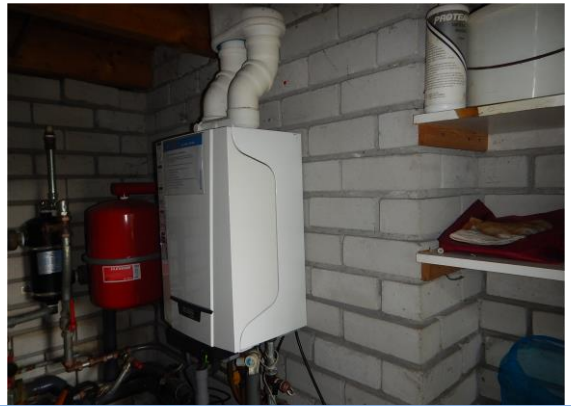
Moderne Cv-ketel

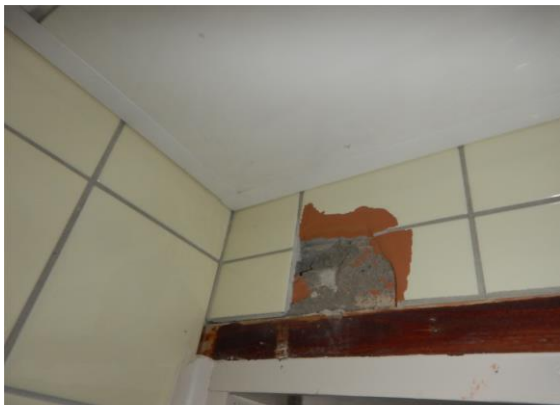
Keramische tegels in specie

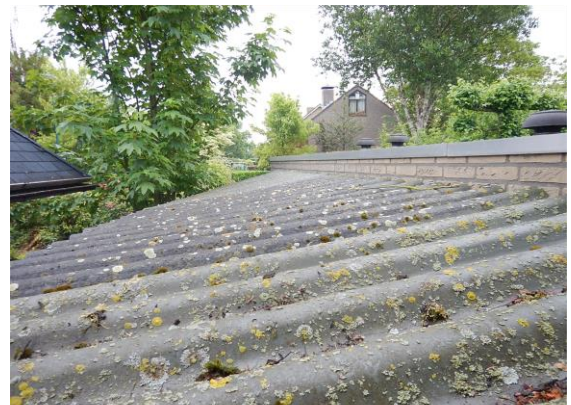
Nt-golfplaat afdak aan het bijgebouw

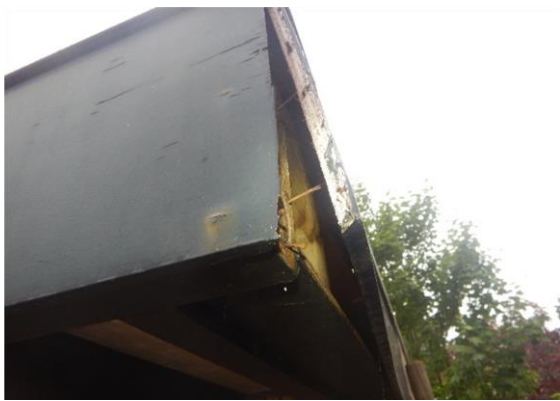
Houten boeiboord

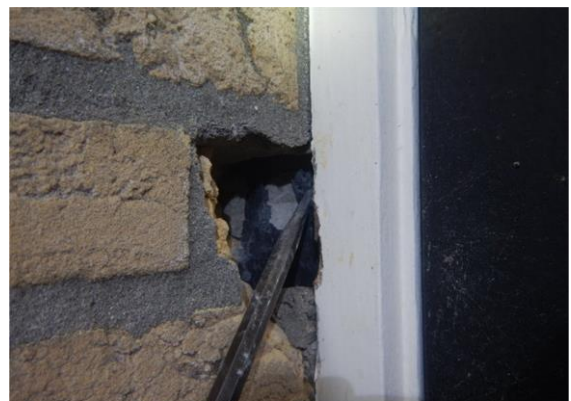
Spouwstrook DPC-folie

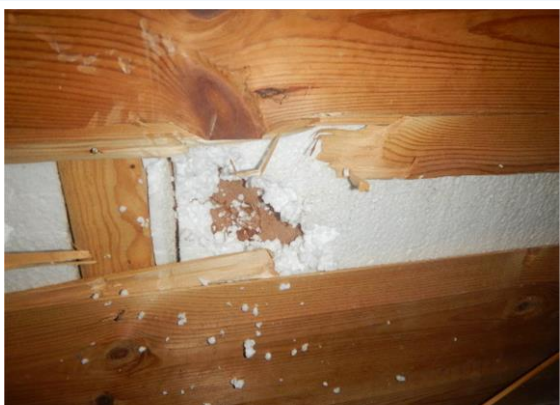
Binnenwanden van hout

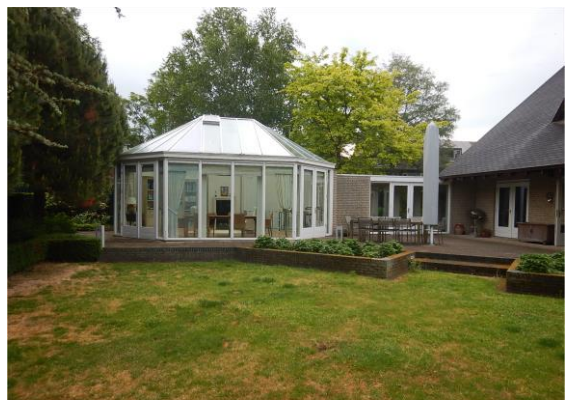
Serre met kelder gebouwd in 2001
