**Asbestinventarisatie rapport conform certificatieschema  
asbestinventarisatie en asbestverwijdering**

Projectnummer : 19-5674NC.79  
Bouwwerk / object : Woonboerderij met bijgebouwen  
Locatie : Boord 79  
5674NC Nuenen  
Datum van uitvoering : 25 november 2019  
Datum rapportage : 28 november 2019

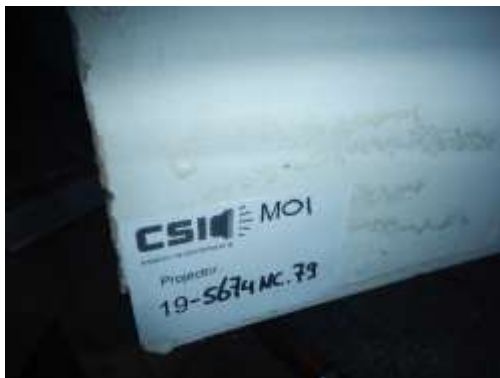
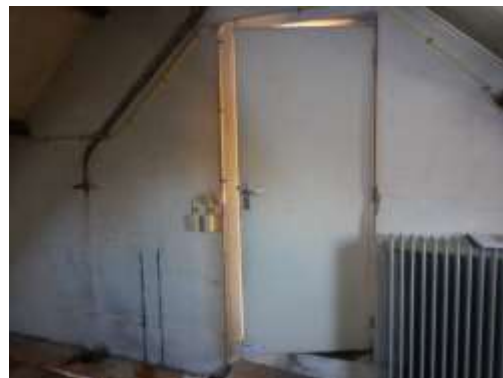
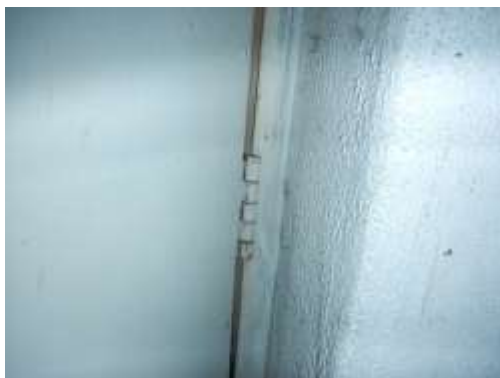
| Bron nr. 1 | | Monster Nr. | M01 |

| Bron nr. 1 | | Monster Nr. | M01 |
|---|---|---|---|
| Bronnaam | Vlakke plaat | | |
| Locatie | Deur bergzolder | | |
| Hoeveelheid | 1,6 m <sup>2</sup> | Beschadiging | Niet |
| Analyseresultaat | Chrysotiel 2-5% | Analyse nr. | STL.157549 |
| Bereikbaarheid | Goed. De vlakke plaat is op de houten deur gespijkerd en de deur hangt in scharnieren. | | |
| Opmerkingen | Indien de deur als geheel inclusief de vlakke plaat wordt verwijderd zonder het asbest te bewerken, dan kan dat in een risicoklasse 1 sanering. Een bijbehorende SMART is toegevoegd aan de rapportage. | | |

| Bron nr. 1 | | Monster Nr. | M01 |
|---|---|---|---|
| Aanbevelingen | Geen direct risico, bron verwijderen voorafgaand aan renovatie en/of sloop. | | |

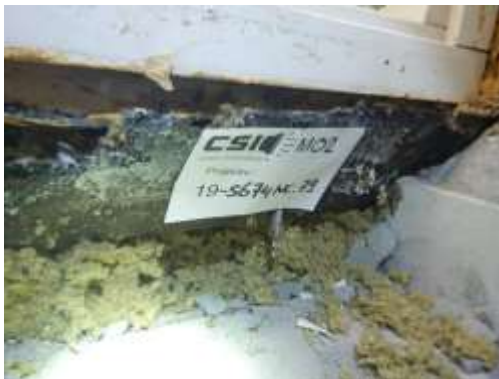
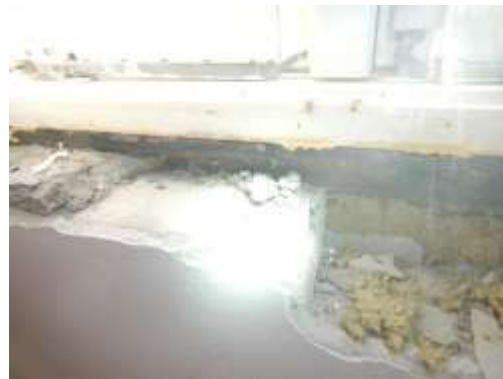
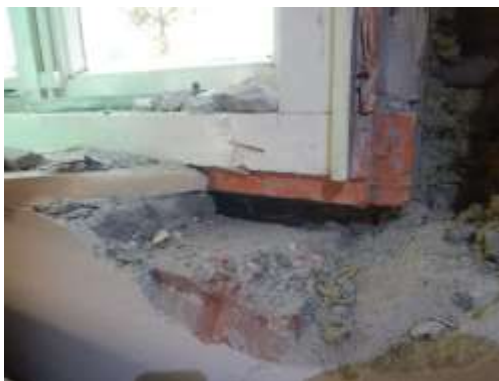
| Bron nr. 2 | | Monster Nr. | M02 |

| Bron nr. 2 | | Monster Nr. | M02 |
|---|---|---|---|
| <b>Bronnaam</b> | Lodorite | | |
| <b>Locatie</b> | Spouwstrook woonboerderij | | |
| <b>Analyseresultaat</b> | N.a < 0,1% | <b>Analyse nr.</b> | STL.157549 |
| <b>Opmerkingen</b> | De lodorite is ingemetseld in de spouwmuren bij de houten kozijnen van het woondeel. | | |

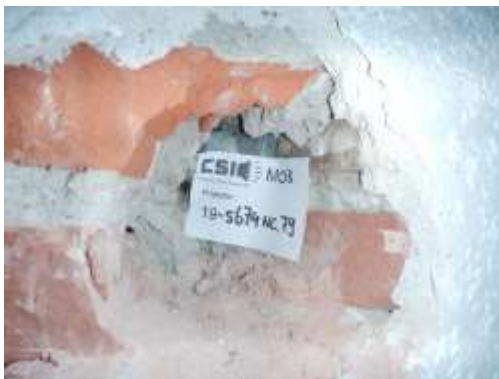
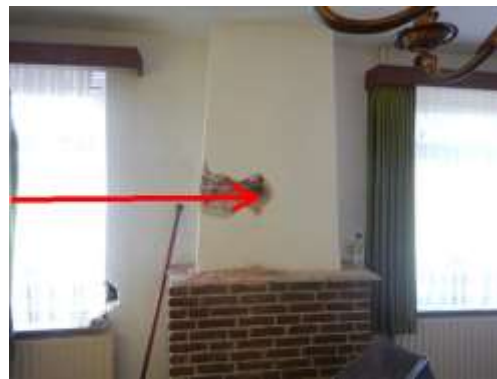
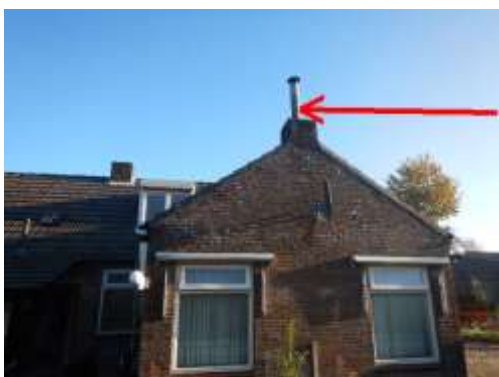
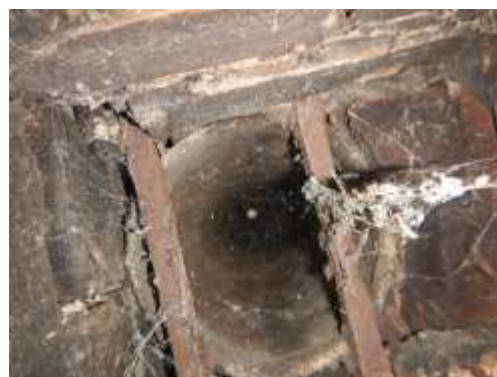
| Bron nr. 3 | | Monster Nr. | M03 |

| Bron nr. 3 | | Monster Nr. | M03 |
|---|---|---|---|
| Bronnaam | Ac-buis | | |
| Locatie | Schoorsteen aanbouw woondeel | | |
| Analyseresultaat | Chrysotiel; crocidoliet 10-15%; 2-5% | Analyse nr. | STL.157549 |
| Bereikbaarheid | Slecht. De ac-buis is ingemetseld in de schoorsteen. | | |
| Opmerkingen | In de schoorsteen binnen zit ca. 4 meter ac-buis. De schoorsteen gaat door het dak naar buiten en hier zit nog 1 meter ac-buis buiten. Voor deze buitensituatie is een bijbehorende SMART is toegevoegd aan de rapportage. | | |

| Bron nr. 3 | | Monster Nr. | M03 |
|---|---|---|---|
| Aanbevelingen | Geen direct risico, bron verwijderen voorafgaand aan renovatie en/of sloop. | | |

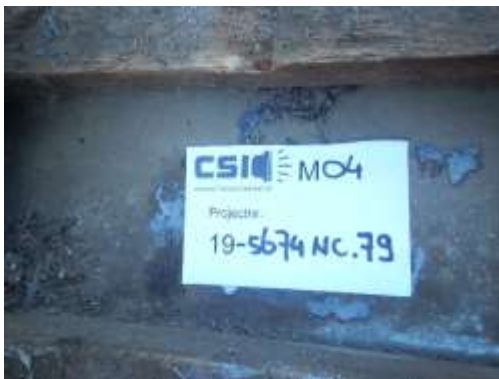
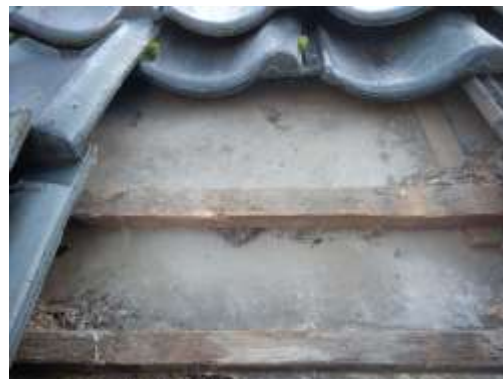
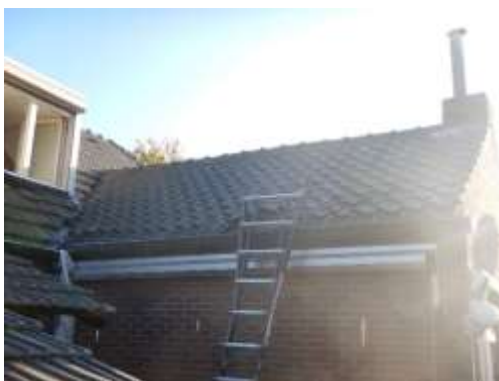
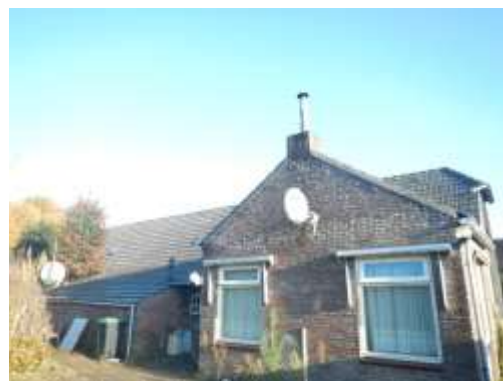
| Bron nr. 4 | | Monster Nr. | Mo4 |

| Bron nr. 4 | | Monster Nr. | Mo4 |
|---|---|---|---|
| Bronnaam | Vlakke plaat, dakbeschot | | |
| Locatie | Dak aanbouw woondeel | | |
| Analyseresultaat | Chrysotiel 2-5% | Analyse nr. | STL.157549 |
| Bereikbaarheid | Matig. De vlakke plaat is alleen toegepast op de aanbouw van het woondeel. | | |
| Opmerkingen | Onder het dak van de aanbouw is een horizontaal stucgaas plafond aangebracht met daarop glaswol isolatie. | | |

| Bron nr. 4 | | Monster Nr. | Mo4 |
|---|---|---|---|
| Aanbevelingen | Geen direct risico, bron verwijderen voorafgaand aan renovatie en/of sloop. | | |

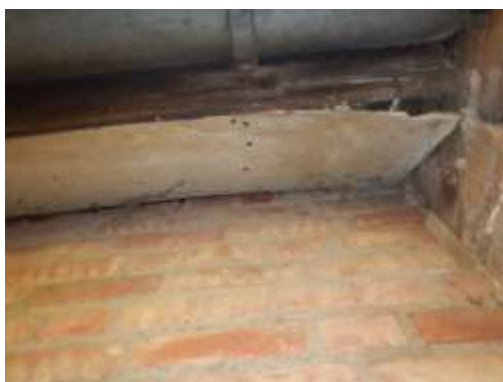
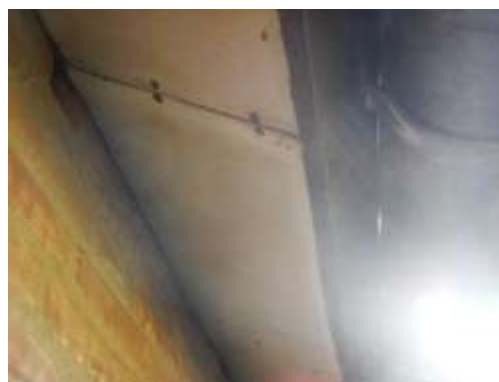
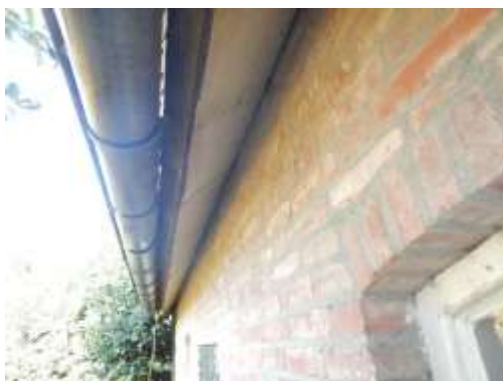
| Bron nr. 5 | | Monster Nr. | Mo4 |

| Bron nr. 5 | | Monster Nr. | Mo4 |
|---|---|---|---|
| <b>Bronnaam</b> | Vlakke plaat | | |
| <b>Locatie</b> | Overstek staldeel | | |
| <b>Analyseresultaat</b> | Chrysotiel 2-5% | <b>Analyse nr.</b> | STL.157549 |
| <b>Opmerkingen</b> | De vlakke plaat is toegepast als overstek bij de achtergevel van het staldeel van de woonboerderij. | | |

| Bron nr. 5 | | Monster Nr. | Mo4 |
|---|---|---|---|
| <b>Aanbevelingen</b> | Geen direct risico, bron verwijderen voorafgaand aan renovatie en/of sloop. | | |

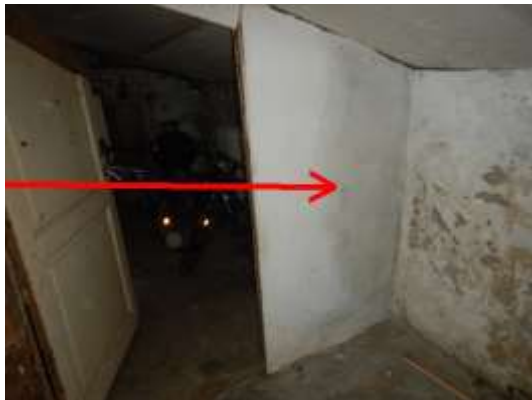
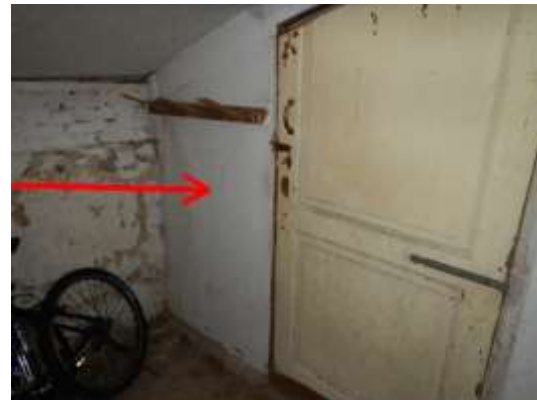
| Bron nr. 6 | | Monster Nr. | Mo4 |

| Bron nr. 6 | | Monster Nr. | Mo4 |
|---|---|---|---|
| <b>Bronnaam</b> | Vlakke plaat | | |
| <b>Locatie</b> | Binnenwandje staldeel woonboerderij | | |
| <b>Analyseresultaat</b> | Chrysotiel 2-5% | <b>Analyse nr.</b> | STL.157549 |
| <b>Bereikbaarheid</b> | Goed. De vlakke plaat is toegepast als binnenwandje bij het staldeel van de woonboerderij. | | |
| <b>Opmerkingen</b> | De vlakke plaat is aan 2 zijden van het wandje toegepast in de berging van het staldeel. | | |

| Bron nr. 6 | | Monster Nr. | Mo4 |
|---|---|---|---|
| <b>Aanbevelingen</b> | Geen direct risico, bron verwijderen voorafgaand aan renovatie en/of sloop. | | |

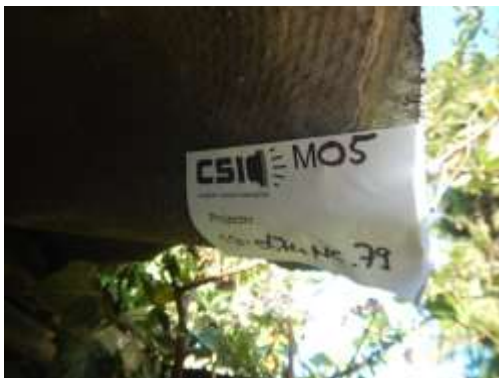
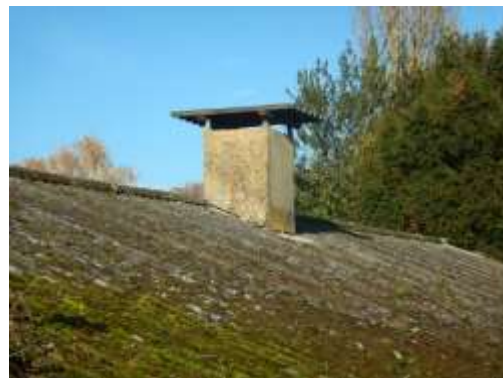
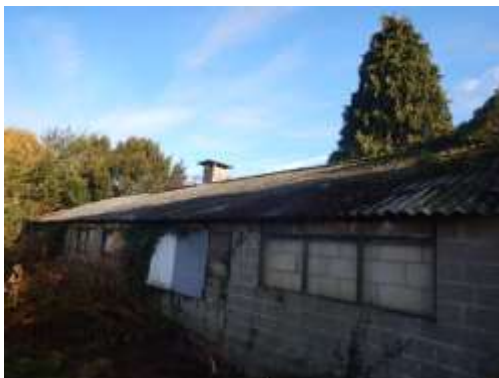
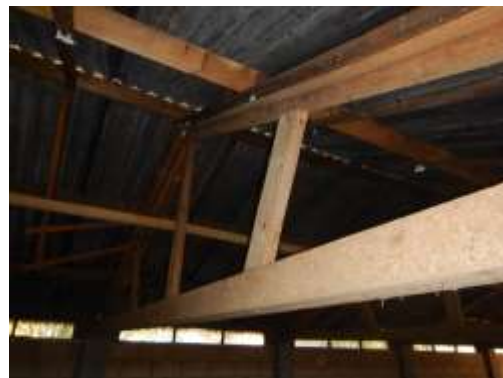
| Bron nr. 7 | | Monster Nr. | Mos |
|---|---|---|---|
| <b>Bronnaam</b> | Golfplaat incl. vormstukken | | |
| <b>Locatie</b> | Dak kalverstal | | |
| <b>Analyseresultaat</b> | Chrysotiel 10-15% | <b>Analyse nr.</b> | STL.157549 |
| <b>Bereikbaarheid</b> | Matig. De kalverstal staat met de achtergevel op de erfgrans met de burens en aan de voorzijde staat er volop begroeiing. | | |
| <b>Opmerkingen</b> | De onderzijde van het dak is niet afgewerkt of geïsoleerd en in de stal is een betonvloer aangebracht. Het dak is begroeid met mos, ten tijde van de inventarisatie zijn er geen stukjes mos op de grond rondom de kalverstal aangetroffen. Op de ventilatiekoker (zie bron8) ligt ook een golfplaat als dakje. | | |

| Bron nr. 7 | | Monster Nr. | Mos |
|---|---|---|---|
| <b>Aanbevelingen</b> | Geen direct risico, bron verwijderen voorafgaand aan renovatie en/of sloop. | | |

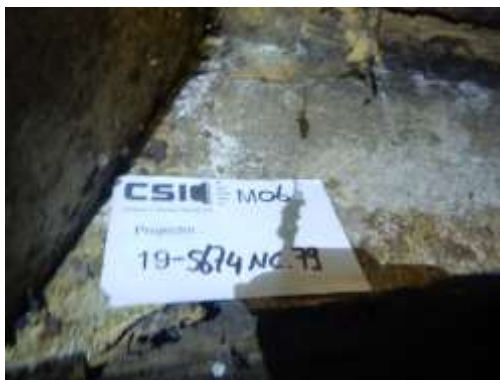
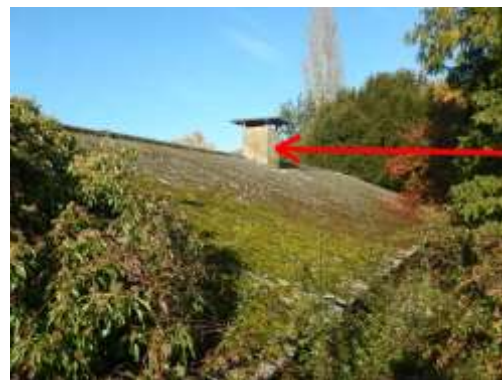
| Bron nr. 8 | | Monster Nr. | Mo6 |

| Bron nr. 8 | | Monster Nr. | Mo6 |
|---|---|---|---|
| Bronnaam | Vlakke plaat, ventilatiekoker | | |
| Locatie | Ventilatiekoker kalverstal | | |
| Analyseresultaat | Chrysotiel 2-5% | Analyse nr. | STL.157549 |
| Bereikbaarheid | Matig. De ventilatiekoker staat op het dak van de kalverstal. | | |
| Opmerkingen | De ventilatiekoker kan gelijktijdig met de daksanering van de kalverstal als geheel naar buiten worden verwijderd. Er ligt een golfplaat (zie bron 7) als dakje op de ventilatiekoker. | | |

| Bron nr. 8 | | Monster Nr. | Mo6 |
|---|---|---|---|
| Aanbevelingen | Geen direct risico, bron verwijderen voorafgaand aan renovatie en/of sloop. | | |

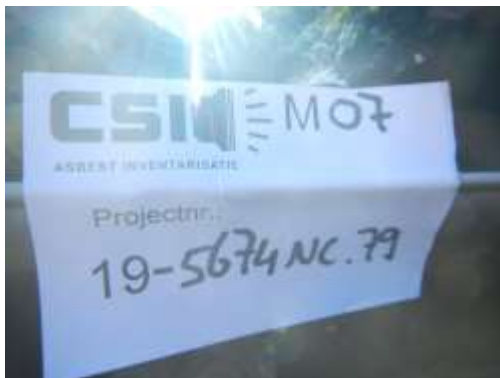
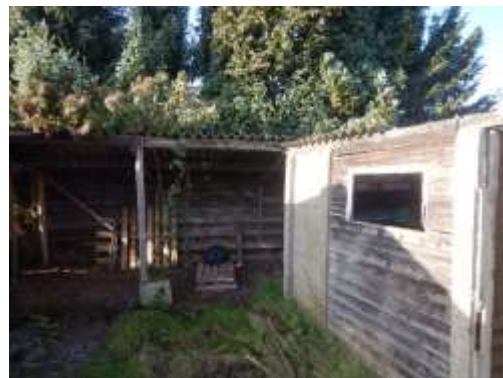
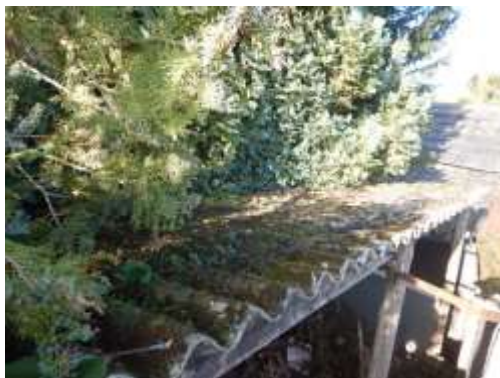
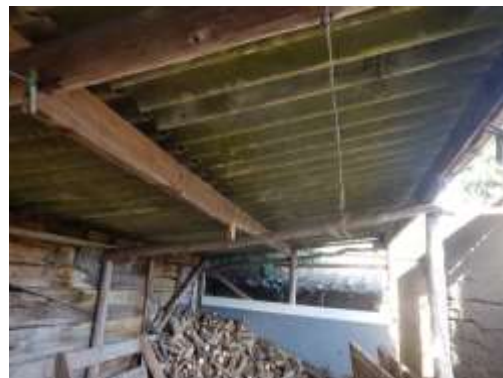
| Bron nr. 9 | | Monster Nr. | Mo7 |
|---|---|---|---|
| Bronnaam | Golfplaat | | |
| Locatie | Daken afdakjes | | |
| Hoeveelheid | 31 m <sup>2</sup> | Beschadiging | Licht |
| Analyseresultaat | Chrysotiel 10-15% | Analyse nr. | STL.157549 |
| Bereikbaarheid | Matig. De afdakjes staan tussen de overige opstallen ingebouwd en aan de achterzijde van het grote afdak staat volop begroeiing. | | |
| Opmerkingen | De onderzijde van de afdakjes zijn niet geïsoleerd of afgewerkt. Onder het kleine afdak is een betonvloer aanwezig en onder het grote afdak is een zandvloer. De daken zijn begroeid met mos, ten tijde van de inventarisatie zijn er geen stukjes mos op de grond rondom de afdakjes aangetroffen. | | |

| Bron nr. 9 | | Monster Nr. | Mo7 |
|---|---|---|---|
| Aanbevelingen | Geen direct risico, bron verwijderen voorafgaand aan renovatie en/of sloop. | | |

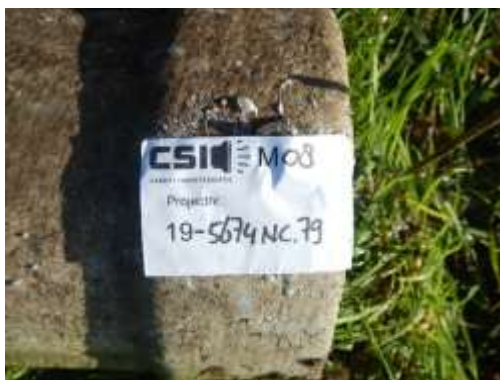
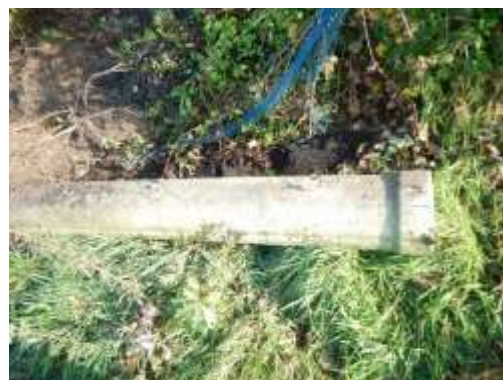
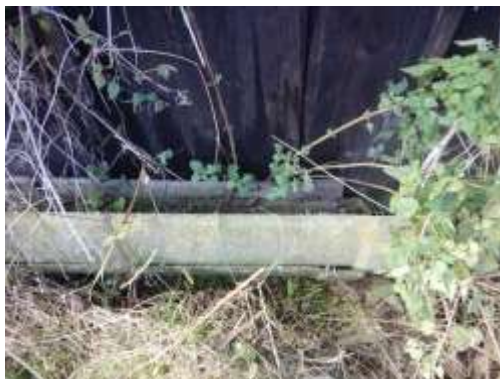
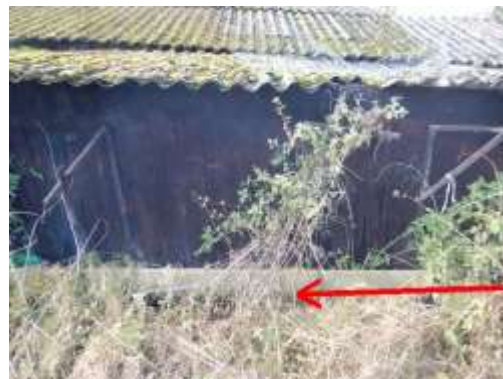
| Bron nr. 10 | | Monster Nr. | Mo8 |

| Bron nr. 10 | | Monster Nr. | Mo8 |
|---|---|---|---|
| <b>Bronnaam</b> | Vormstuk, goot | | |
| <b>Locatie</b> | Los achter kalverstal en voor de schuur | | |
| <b>Analyseresultaat</b> | Chrysotiel; crocidoliet 10-15%; 2-5% | <b>Analyse nr.</b> | STL.157549 |
| <b>Bereikbaarheid</b> | Goed. Het betreft 1 stuks goot achter de kalverstal en 2 stuks goten voor de schuur. | | |
| <b>Opmerkingen</b> | De goten liggen los op het maaiveld en zijn als geheel te verwijderen zonder het asbest te bewerken. Iedere goot is 3 meter lang en niet beschadigd. | | |

| Bron nr. 10 | | Monster Nr. | Mo8 |
|---|---|---|---|
| <b>Aanbevelingen</b> | Geen direct risico, wij adviseren om de goten gelijktijdig met de daksanering van de kalverstal en de schuur te laten verwijderen. | | |

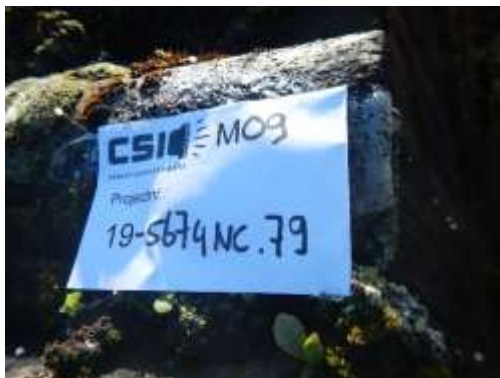
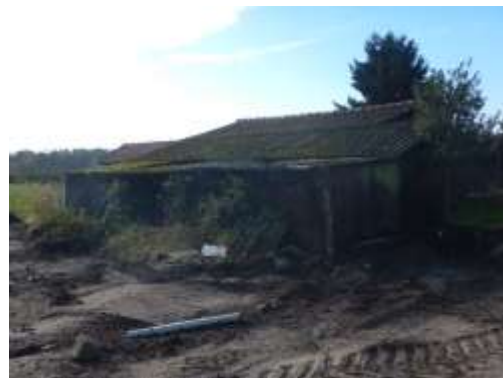
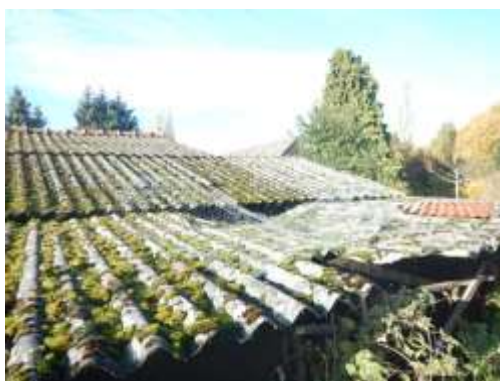
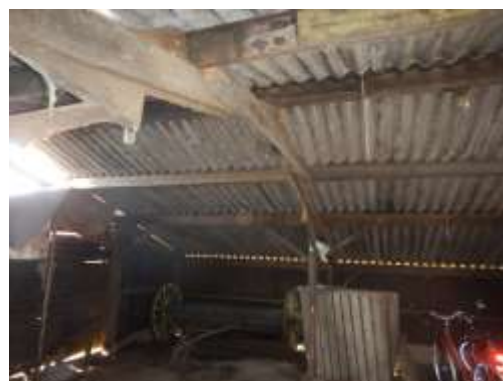
| Bron nr. 11 | | Monster Nr. | Mog |
|---|---|---|---|
| Bronnaam | Golfplaat | | |
| Locatie | Dak schuur | | |
| Hoeveelheid | 110 m <sup>2</sup> | Beschadiging | Licht |
| Analyseresultaat | Chrysotiel 10-15% | Analyse nr. | STL.157549 |
| Opmerkingen | De schuur is verdeeld in 1 grote ruimte en 2 kleine ruimtes. Alleen in 1 kleine ruimte is de onderzijde van het dak geïsoleerd met tempex. Bij de overige ruimtes is de onderzijde van het dak niet geïsoleerd of afgewerkt. Het dak is begroeid met mos, ten tijde van de inventarisatie zijn er geen stukjes mos op de grond rondom de schuur aangetroffen. | | |

| Bron nr. 11 | | Monster Nr. | Mog |
|---|---|---|---|
| Aanbevelingen | Geen direct risico echter wel een verhoogd risico in verband met mosbegroeiing en matige staat van onderhoud, sanering op korte termijn aanbevolen. | | |

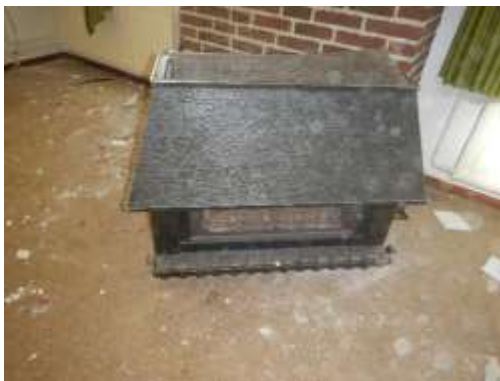
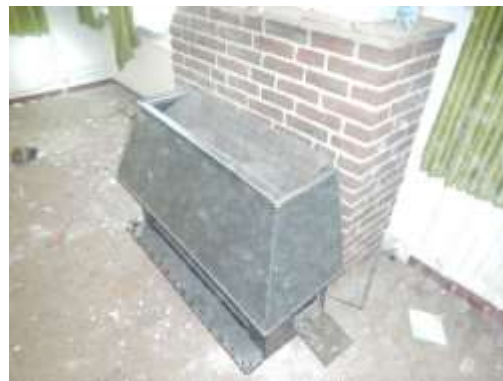
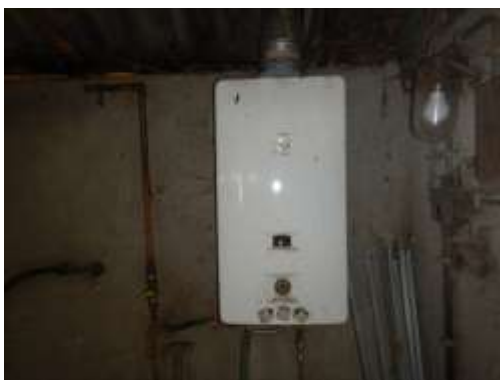
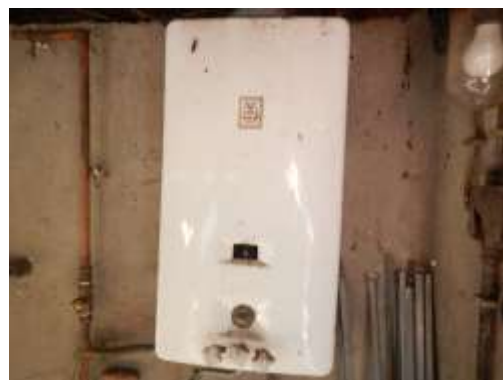
| Bron nr. 12 | | Monster Nr. | T1+T2 |
|---|---|---|---|
| <b>Bronnaam</b> | Technische installaties | | |
| <b>Locatie</b> | Woonkamer en kalverstal | | |
| <b>Binding</b> | Niet-hechtgebonden | <b>Risicoklasse</b> | 1 |
| <b>Bereikbaarheid</b> | Goed. De gashaard staat los in de woonkamer voor de schouw. De geiser hangt in de kalverstal aan de muur. | | |
| <b>Opmerkingen</b> | <p>T1 betreft een DRU gashaard van het type Paulus Potter, bouwjaar onbekend en er is geen koord aanwezig bij de afvoer.</p> <p>T2 betreft een Vaillant geiser, merk en bouwjaar onbekend en er is geen koord aanwezig bij de afvoer.</p> <p>Asbesthoudend conform het handboek Asbest van Intechnum, indien een installatie niet in het handboek Asbest van Intechnum staat vermeld dan is deze automatisch asbestverdacht.</p> | | |

| Bron nr. 12 | | Monster Nr. | T1+T2 |
|---|---|---|---|
| <b>Aanbevelingen</b> | Geen direct risico, bron verwijderen voorafgaand aan renovatie en/of sloop. | | |

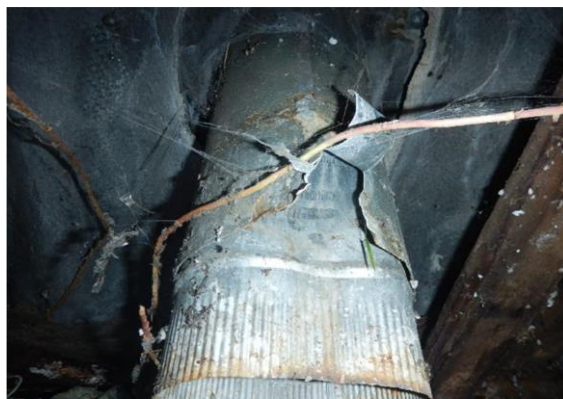
Geen koord bij afvoer geiser in kalverstal
