## BOUWHISTORISCHE VERKENNING MET WAARDESTELLING

Doornboomstraat 5 - Middelbeers

| Omschrijving | Bouwhistorische verkenning met waardenstelling |
| Object | Woonhuis met Limonadefabriek<br>Doornboomstraat 5<br>Middelbeers |

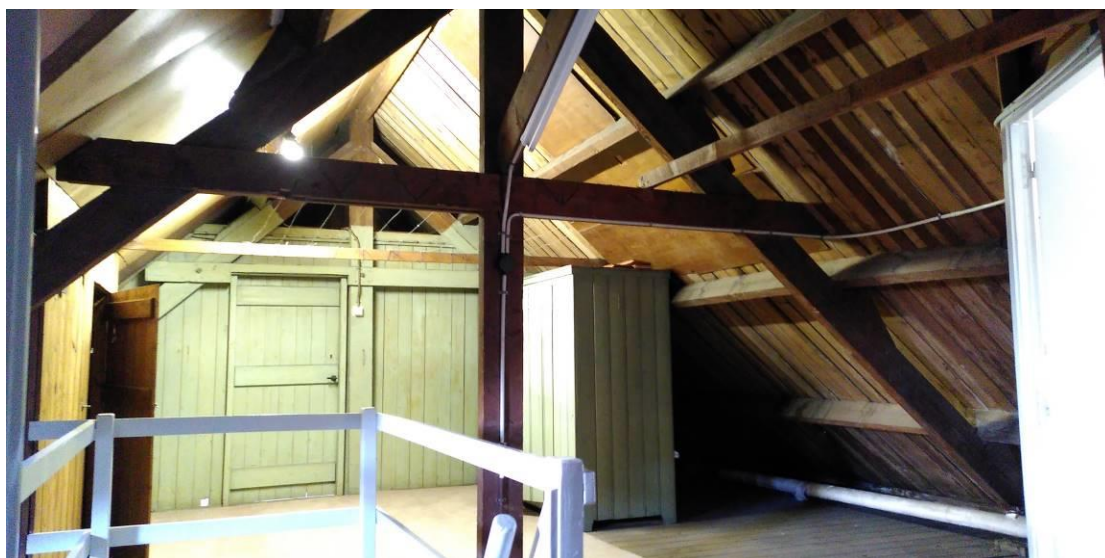
21. Woonhuisvilla – kapconstructie

Wel goed zichtbaar in het veldwerk was de kapconstructie. De kapconstructie bestaat uit verschillende eenvoudige grenen steekspanten waaraan een makelaar is toegevoegd die is doorgetrokken tot de vloerbalklaag. Het haanhout is samengesteld uit twee balken die met ijzeren bouten en spijkers is verbonden met de spantbenen en makelaar. De spanten zijn voorzien van opvolgende ingehakte telmerken. Er zijn twee spanten in de kap van het brede bouwvolume aangebracht en één volledig en één halfspant in de kap van het smalle bouwvolume. De hoek- en kilkepers zijn uitgevoerd met keperbalken. Op de op de spanten zijn gordingen met klossen aangebracht waarop staand grenen dakbeschot is afgetimmerd. De zoldervloeren zijn afgetimmerd met houten vloerbeschotplanken. De kapconstructie en zoldervloer is vrijwel geheel intact en in de bouwtijd van de villa te plaatsen.

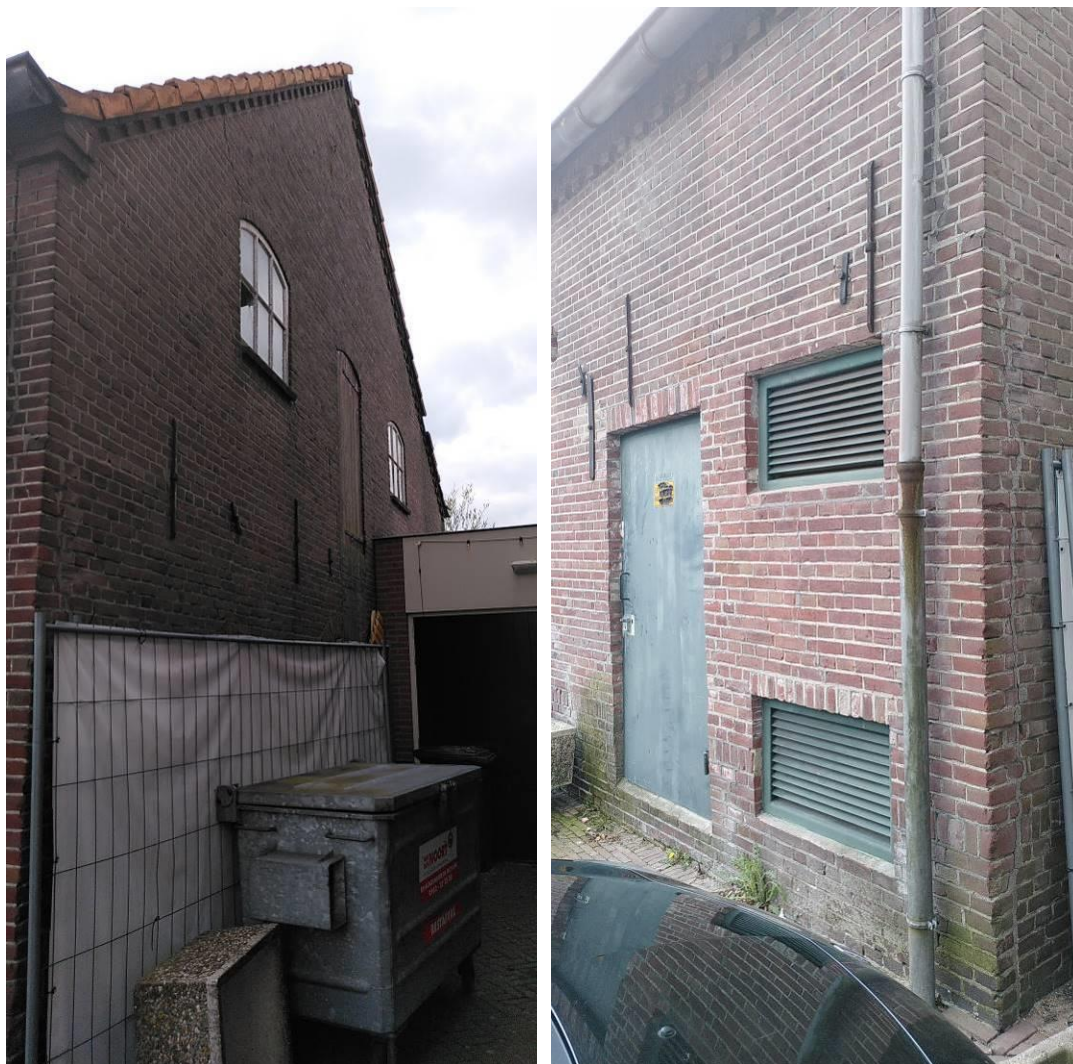
27. en 28. Limonadefabriek - noordelijke zijgevel en rechterzijde voorgevel

Aan de kopse gevel aan de noordzijde is ook zichtbaar dat de bovenzijde hersteld is met toepassing van een soortgelijke afwijkende baksteen als aan de voorgevel. Hier is de gehele topgevel opnieuw opgetrokken. Verder is op de begane grond te zien dat een oudere rondboog is dichtgemetseld.

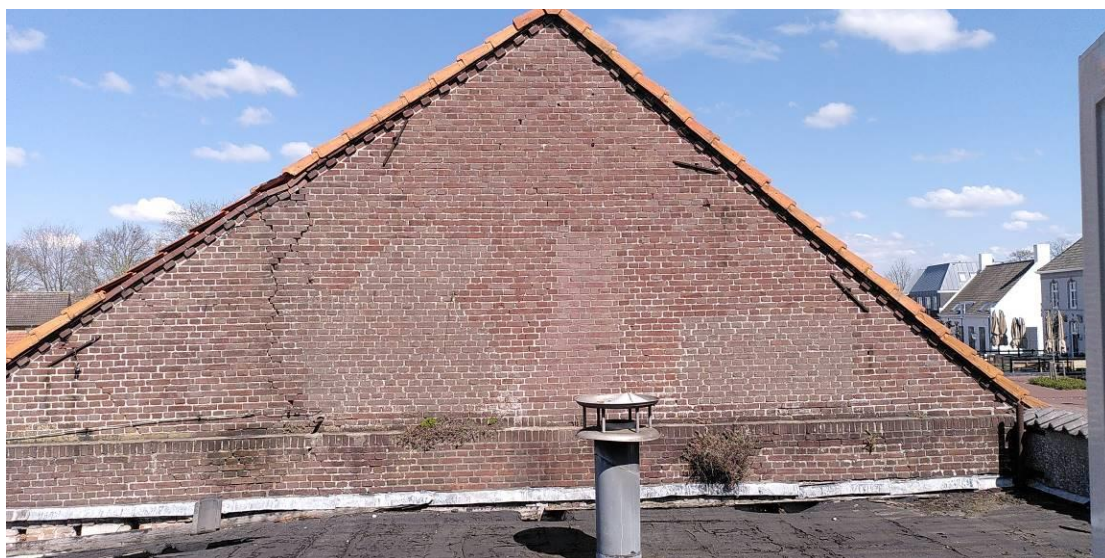
30. Limonadefabriek – zuidelijke topgevel

De topgevel van de kopse gevel aan de zuidzijde heeft verschillende bouwsporen die het gevolg zijn van herstellingen en latere wijzigingen. Er zijn drie dichtgemetselde gaten zichtbaar. Aan de lager gelegen zuidelijke gevel onder de overkapping is later een smalle meterkast aangebouwd. Aan de rechterzijde is een oude roldeur uit kraaldelen aanwezig die toegang geeft tot de voormalige limonadefabriek. Aan de linkerzijde is de gehele hoek later hersteld met een lichtere baksteen.

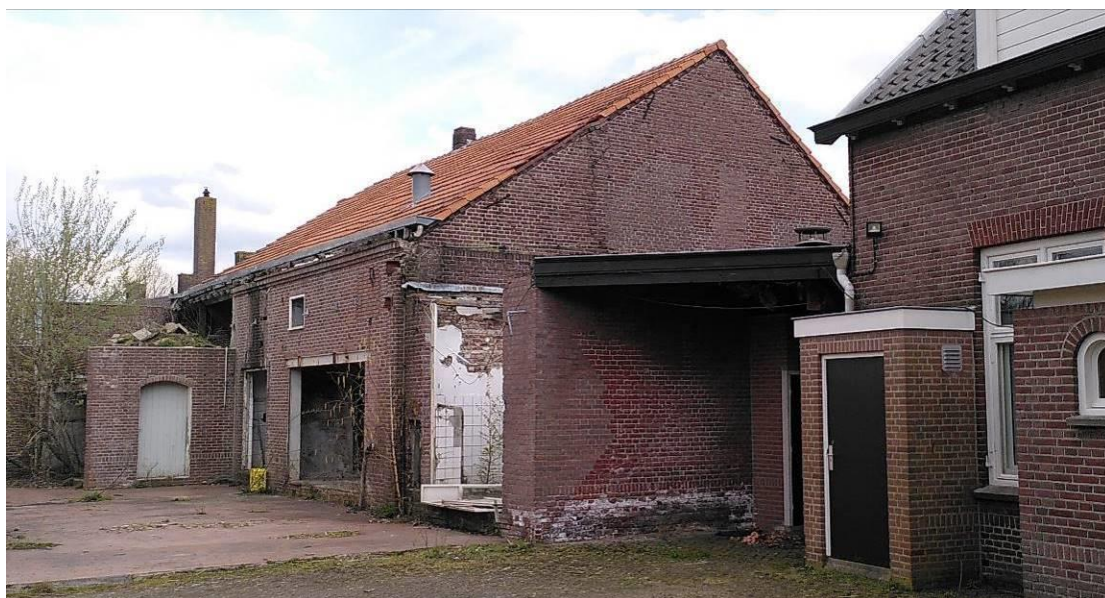
31. Limonadefabriek – achtergevel

De achtergevel van de limonadefabriek bestaat uit een reeks verschillende gewijzigde onderdelen. Aan de rechterzijde is later een pui ingebracht die thans ingestort is. Links daarvan een opening die vermoedelijk een onderdeel was van een rook- of luchtkanaal van de eerder gesloopte ronde schoorsteen op het achterterrein. In het midden van de achtergevel is later vernieuwd met een spouwmuur in halfsteens verband. Daarna zijn vensters weer dichtgezet en puien en deuren verwijderd. Aan het linkerdeel van de achtergevel is later (mogelijk al in 1927) een uitbreiding gerealiseerd waarbij ook gebruik gemaakt is van een halfsteens spouwmuur. Daarna is een lage rechthoekige gevelopening gemaakt door het inbrengen van een HEA-ligger (2e helft 20e eeuw). De opvulling van deze gevelopening is thans verwijderd en staat geheel open. Aan het dieper liggende deel van deze uitbreiding is nog wel een restant van de oorspronkelijke achtergevel aanwezig boven het eveneens ingestorte dak van deze uitbreiding.

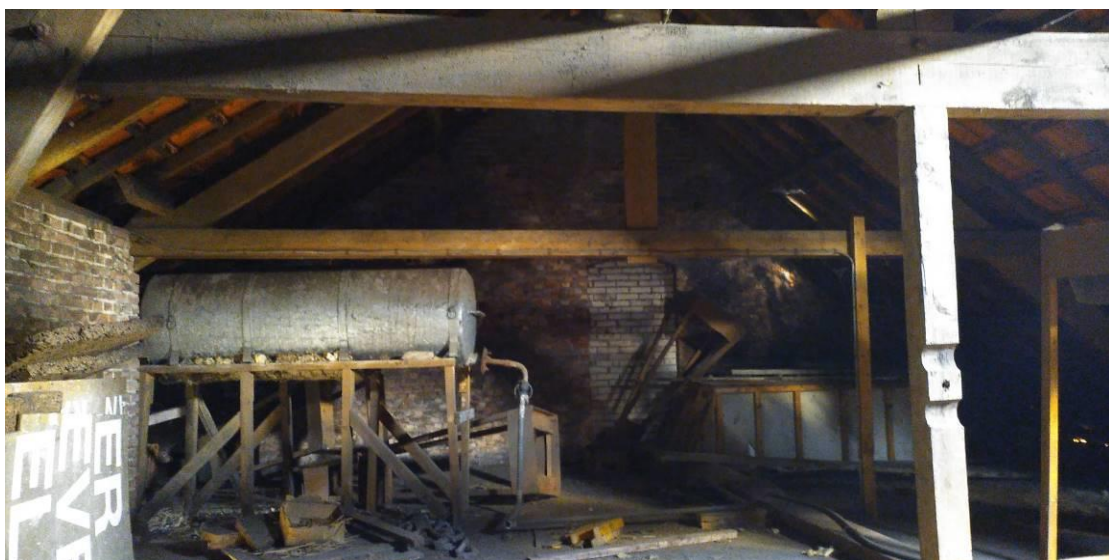
36. Limonadefabriek – zolderverdieping met kapconstructie.

De kapconstructie bestaat uit twee eenvoudige grenen steekspanten waaraan een makelaar is aangebracht. De spantbenen zijn met een platte beugel aan de makelaar verbonden. Op de spanten zijn opvolgende ingehakte telmerken aangebracht. De spanten zijn aan één zijde opgelegd op de doorgetrokken muur van het ketelhuis. In het noordelijke deel van het gebouw zijn de bouwmuren doorgetrokken tot aan de dakconstructie. Op de houten spanten zijn gordingen met klossen gelegd waarop daksporen. Er is geen dakbeschot toegepast. De spanten zijn plaatselijk hersteld en er zijn verschillende soorten daksporen aanwezig. Waarschijnlijk is de dakconstructie (als gevolg van de oorlogschade) eerder hersteld.

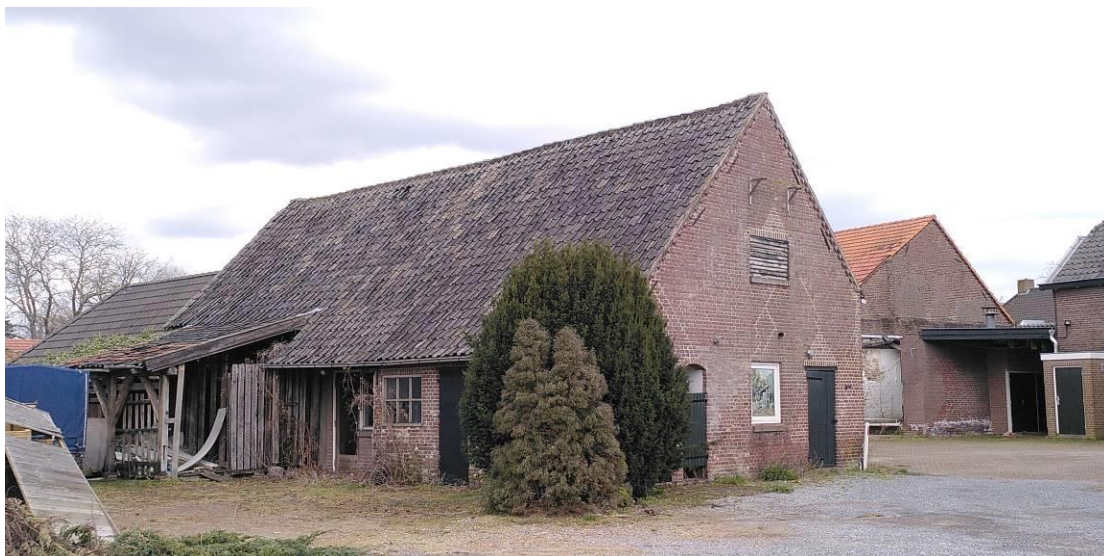
40. Brouwerij – achterzijde

De aan het begin van de negentiende eeuw als brouwerij bekend staande bouwvolume op het achterterrein had destijds een plattegrond met een bredere voorbouw en smaller achterdeel. In de periode na de tweede wereldoorlog is deze plattegrond gewijzigd door de herbouw van de kopse voorgevel en hoek aan de zuidoostelijk kant van het gebouw (waarschijnlijk omstreeks 1945). Ook de grote poort aan de oostelijke langsgevel is toen herbouwd getuige een bouwnaad rechts van deze poort. Door de bijplaatsing van de grote poort heeft de voormalige brouwerij meer het karakter van een schuur gekregen. Aan de westzijde is nog een restant aanwezig van de bredere voorbouw en als zodanig opgenomen in de vernieuwde kopgevel. De bouwtrant van het oudere smallere achtergedeelte en de restanten van de voorbouw aan de westgevel zijn in een beduidend slordiger verband gemetseld dan de vernieuwde onderdelen. De gevels kennen meerdere wijzigingen die in de loop der tijd elkaar opgevolgd hebben. Na de vernieuwing van de voorbouw zijn daar twee extra vierkante ramen ingebroken. Aan de westzijde is de gevel geheel gehavend. In de voorbouw zijn twee rechthoekige betonnen ramen en een loopdeur ingebracht. In het midden is vrij recent een groot raam met loopdeur en bovenlichten aangebracht. Aan de linkerzijde, onder een overkapping, zijn later tevens twee kleinere betonnen raampjes ingebroken.

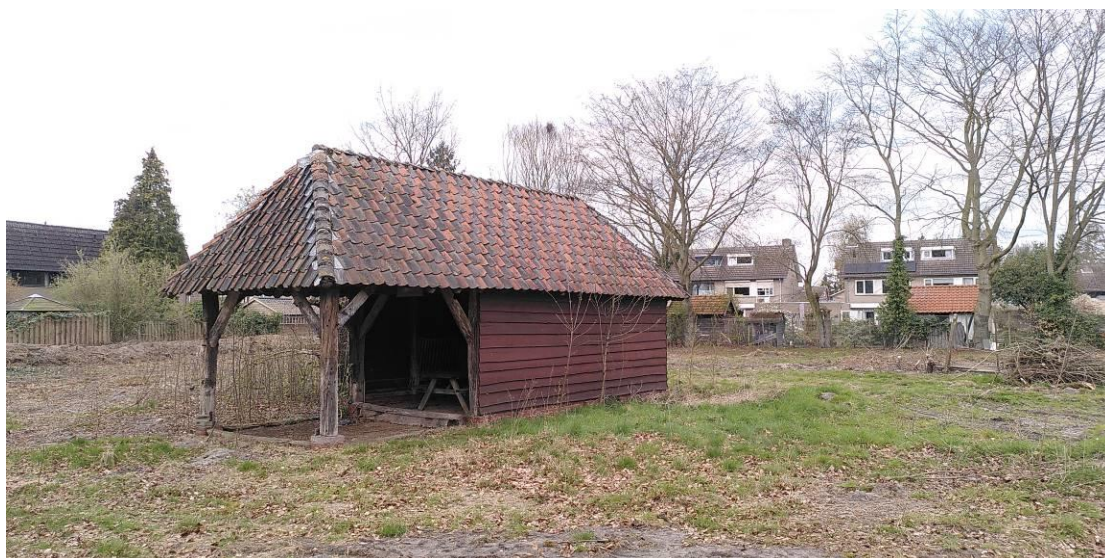
43. Hertenstal

Op het achterterrein van de voormalige brouwerij staat een in 1979 opgetrokken bouwsel welke volgens de overlevering als hertenstal in gebruik was. Mogelijk is deze stal ook gebruikt voor kangaroo's omdat de weide ook bekend stond als 'kangaroeweide'. De stal is opgetrokken uit een serie van drie oude hergebruikte ankerbalkgebinten. Hierin zijn drie opvolgende telmerken ingehakt die duidelijk later zijn aangebracht. Op de gebinten is een nieuwe sporenkap is aangebracht. Het schilddak is gedekt met hergebruikte rode en blauw gesmoorde oude holle pannen. De wanden zijn uitgevoerd met gepotdekselde schaaldelen. Het bouwsel is gefundeerd op nieuwe metselwerkpoertjes. In het interieur hangt een houten plaquette met de tekst : 'Mieke's Geboerke op Ellen's eerste Poerke +AD+ 1979'.
