## Objectgegevens

Adres : Holleneind 12  
Postcode : 5076 NH  
Plaats : Haaren  
Kadastraal : gemeente Oisterwijk, sectie A, nr. 2038  
Oorspronkelijke functie : langgevelboerderij  
Huidige functie : langgevelboerderij  
Bouwjaar : 1883

Bezoekdatum : 10 maart 2021  
Auteur :   
Redactie :   
Rapportagedatum : 18 maart 2021

Onderwerp : Aanvulling ten aanzien van gemaakte redengevende omschrijving voor de  
boerderij Holleneind 12 te Haaren

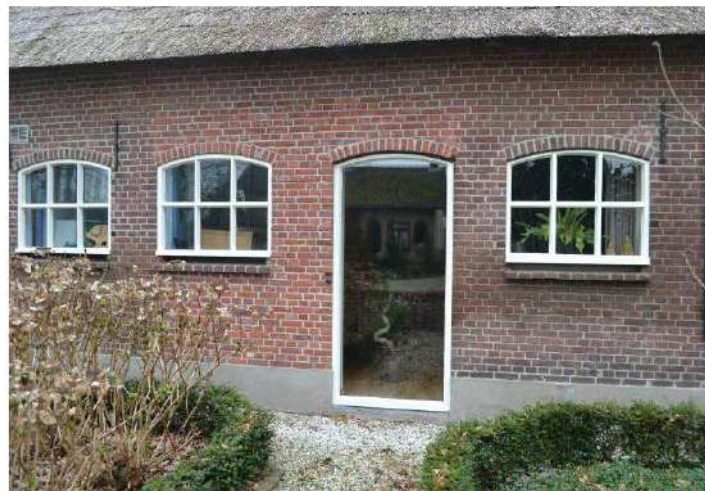
Geheel links in de gevel bevinden zich twee getoogde betonnen stalramen. Gelet op het aansluitende metselwerk naast de stalvensters en de deels weggehakte steen in de ventilatieopening onder de kozijnen kan worden geconcludeerd dat de huidige vensters breder zijn dan het oorspronkelijke stalramen. Vermoedelijk zijn de betonnen stalramen tijdens de verbouwing van 1969 aangebracht, ter vervanging van (mogelijk stalen) oudere stalramen. Aan de bovenzijde zijn deze ramen voorzien van een eenvoudige gemetselde rollaag. Centraal in de linkerkant van het bedrijfsgebouw bevindt zich een houten kozijn met dubbele houten opgeklampte staldeuren. In het kozijn zijn ijzeren duimen met gehangen aangebracht. Tussen de staldeuren en voormalige loopdeur bevinden zich twee getoogde betonnen stalramen. Gelet op het aansluitende metselwerk naast de stalvensters en de deels weggehakte steen in de ventilatieopening onder de kozijnen kan worden geconcludeerd dat de huidige vensters breder zijn dan de oorspronkelijke stalramen. Vermoedelijk zijn deze betonnen stalramen tijdens de verbouwing van 1969 aangebracht, ter vervanging van oorspronkelijke (mogelijk stalen) stalramen. Aan de bovenzijde zijn deze ramen voorzien van een eenvoudige gemetselde rollaag. Centraal in de voorgevel is een houten getoogde gevelopening met vast dubbel glas aanwezig. Oorspronkelijk was dit een dichte houten loopdeur ten behoeve van het stalgebouw. Deze is in 1992 vervangen door het huidige kozijn. In het metselwerk is het hang- en sluitwerk nog deels zichtbaar.

*Voormalige loopdeur, vervangen stalramen en vervangen metselwerk.*

- de huidige stal- en loopdeuren en betonnen vensters in het bedrijfsgedeelte geven de ontwikkeling van het boerenbedrijf halverwege de vorige eeuw weer. Behoud van deze gevelelementen, wellicht door het plaatsen van achterzetramen en puivulling achter de muuropeningen bij de deuren, is hierbij raadzaam;

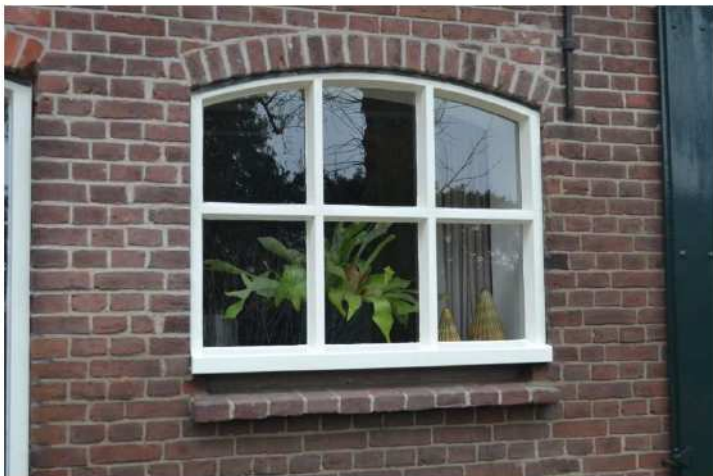
Rechts van deze gevelopening is een houten getoogde stalraamkozijn aangebracht. Gelet op het aansluitende metselwerk naast het stalvenster en de deels weggehakte steen in de ventilatieopening onder het kozijn kan worden geconcludeerd dat het huidige venster breder is dan het oorspronkelijke stalraam. Aan de bovenzijde is dit raam voorzien van een eenvoudige gemetselde rollaag waar ook inboet werk zichtbaar is.

*Vervangen stalraam.*

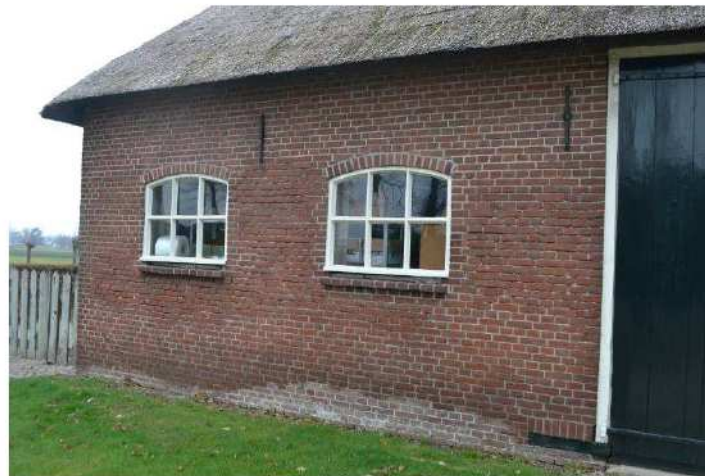
*Vervangen stalramen.*

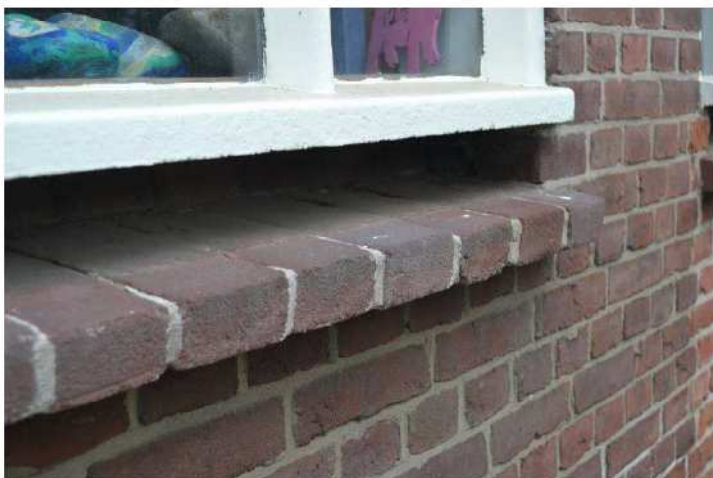
*Opening onder stalraam.*

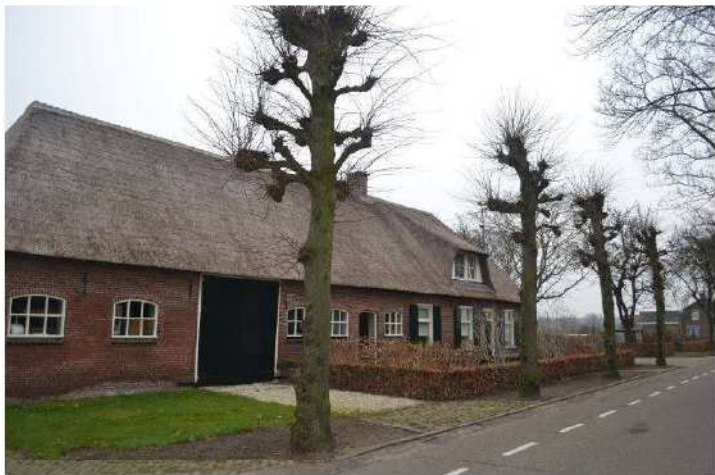
Aan de voorzijde van het pand zijn in de voortuin 4 leilinden aanwezig. Deze zijn vermoedelijk uit te bouwtijd.

*Leilinden aan de voorzijde van het pand.*

- de voor- en zijgevels in combinatie met de lindebomen aan de voorzijde dienen behouden te blijven als ensemble.

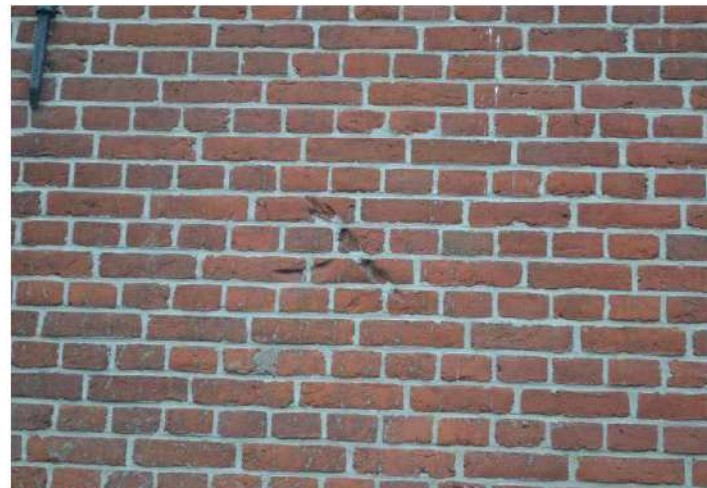
Links in de gevel, op een hoogte van ongeveer drie meter, rechts van het linker muuranker, is beschadigd metselwerk zichtbaar. Dit zou veroorzaakt zijn door een tak. De gevel is in het verleden opnieuw gevoegd waarbij deze schade is gehandhaafd.

*Beschadiging in metselwerk, vervangen voegwerk.*

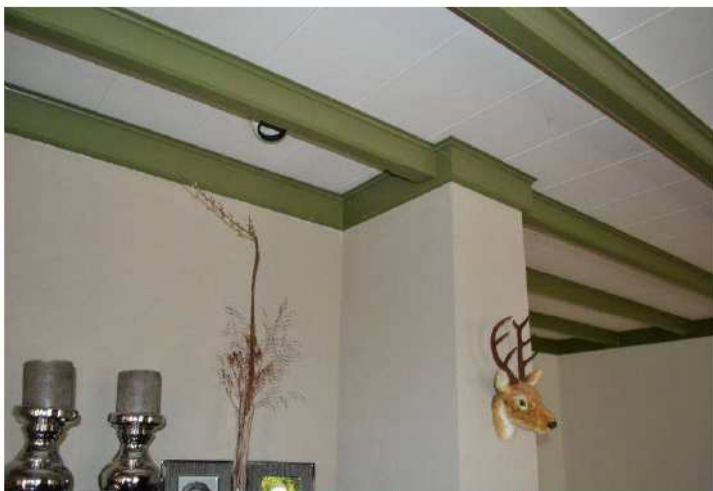
*Fragment van oorspronkelijke brandmuur nog zichtbaar.*

De oorspronkelijke indeling in het woongedeelte is slechts fragmentarisch bewaard gebleven. De oorspronkelijk brandmuur is voor een klein deel nog aanwezig. Dit deel is van belang voor de herkenbaarheid van de boerderijstructuur en is daardoor van waarde.

- de mogelijkheden tot uitbreiding en nieuwe gevelopeningen dienen te worden gezocht aan de achterzijde van de boerderij;
- bij de verbouw van het overgebleven bedrijfsdeel is het aan te bevelen om de nog aanwezige cultuurhistorische waarden (met name gebint- en kapconstructies en brandmuur) het uitgangspunt/de basis te laten zijn bij de planontwikkeling. Dit kan bijvoorbeeld door de gebint- en kapconstructie niet in een muur of plafond te verwerken/weg te werken;

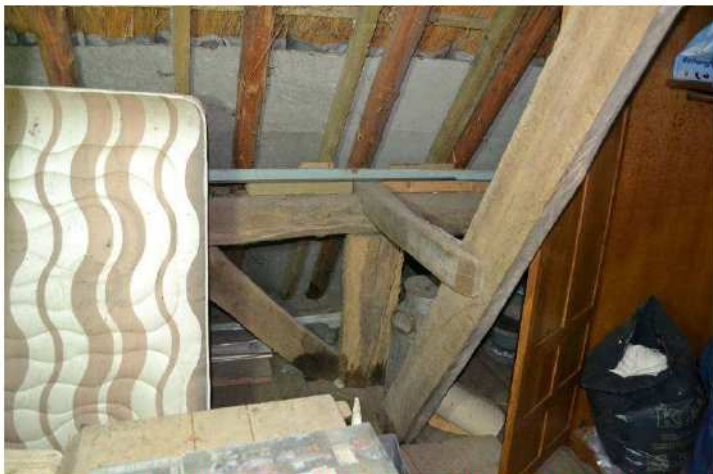
*Gedeelte waar rieten dakbedekking overgaat in pannen dakbedekking met (mogelijk asbesthoudende) beplating.*
