# Beoordeling Kempische langgevelboerderij aan de Kerkhovensestraat 49 Oisterwijk

| Beoordelingsbezoek; | woensdag 3 mei 2017 | |
| Adres; | Kerkhovensestraat 49<br>5061 PJ Oisterwijk | |

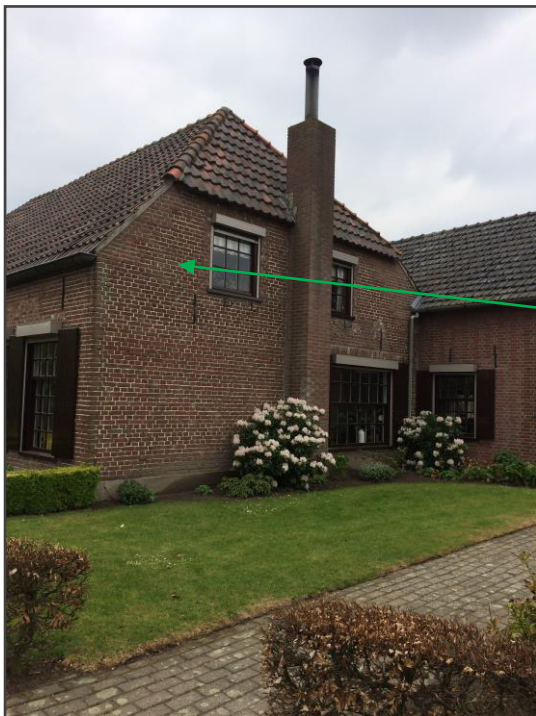
De buitenzijde van de langgevelboerderij is veelvuldig gewijzigd. Incidenteel zijn er oude elementen zichtbaar of zijn er duidelijk plaatsen zichtbaar waar die hebben gezeten (bijv. het boeren vlechtwerk) die iets van het oorspronkelijke karakter van de boerderij aantonen. Deze elementen kunnen als basis dienen voor de beoogde grondige verbouwing c.q. renovatie. Zo zijn er aan de voorzijde dus duidelijke kenmerken aanwezig van het boerenvlechtwerk en zijn de oorspronkelijke plaatsen van raam-deurkozijnindelingen van het woon- stal- en schuurgedeelte zichtbaar. Het dak van de langgevelboerderij is geheel voorzien van keramische dakpannen die niet oorspronkelijk zijn.

Kenmerken oorspronkelijke  
boerenflechtwerk

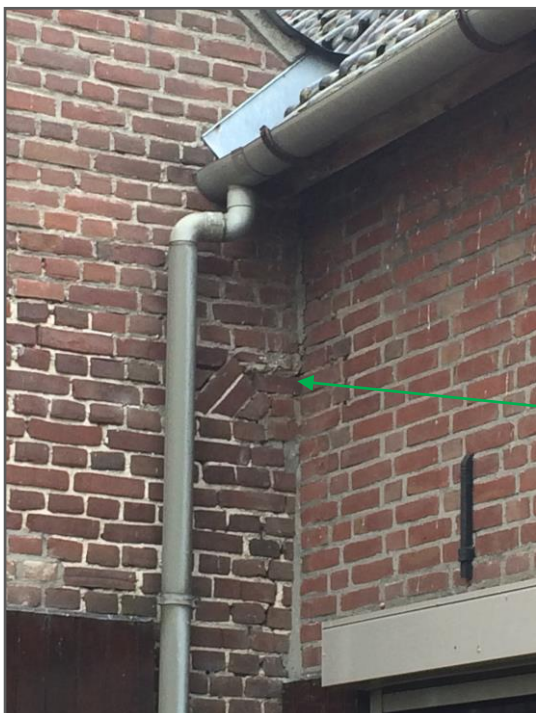
Kenmerken oorspronkelijke  
boerenflechtwerk

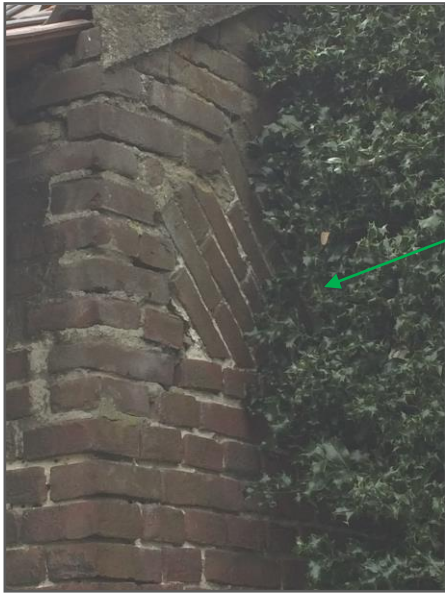
Kenmerken oorspronkelijke  
boerenvlechtwerk tpv  
sprong in voorgevel bij  
woongedeelte

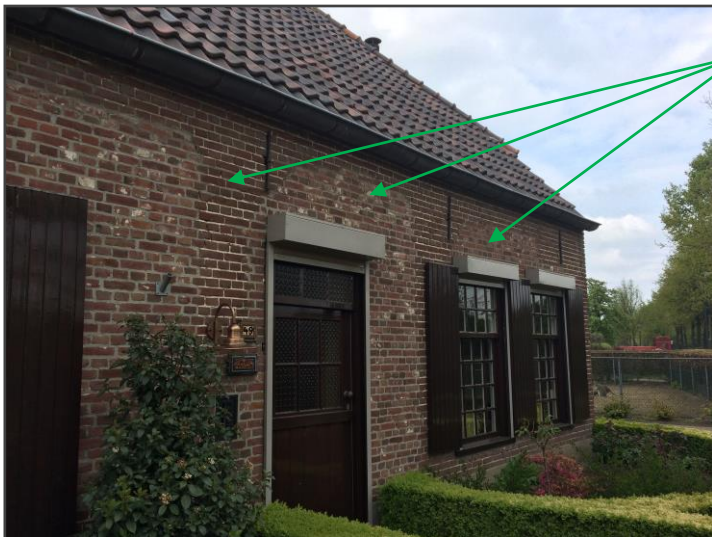
Kenmerken oorspronkelijke  
raamkozijnen woongedeelte

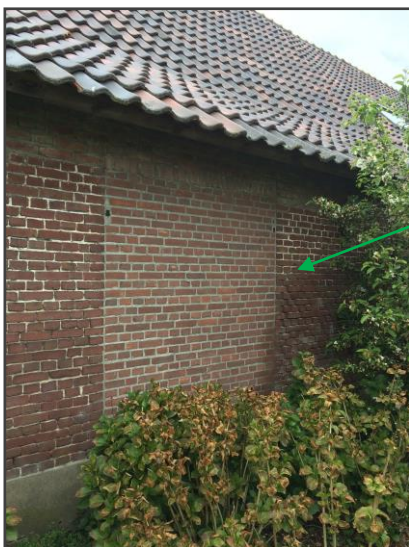
Kenmerken oorspronkelijke  
kozijnen stalgedeelte

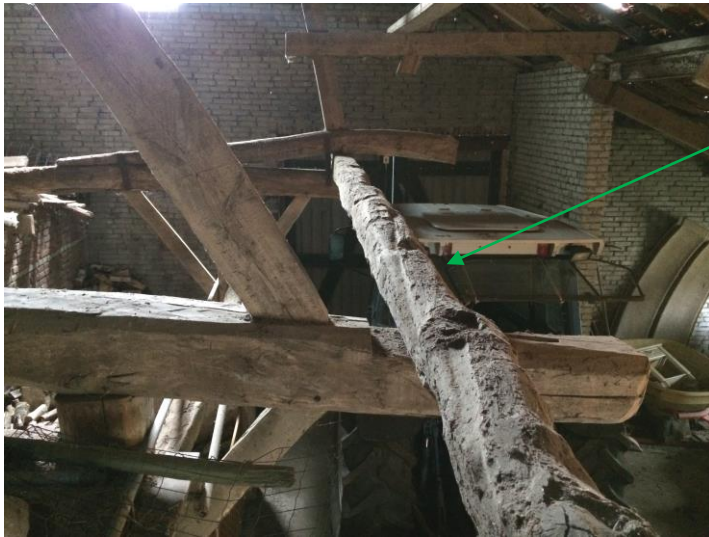
De basisconstructie van de langgevelboerderij bestaat uit karakteristieke gebinten die van oorsprong in de boerderij aanwezig zijn geweest. Deze gebinten zijn nog duidelijk zichtbaar in het oorspronkelijke stal- en schuurgedeelte van de boerderij en zijn duidelijk gemarkeerd aanwezig in het huidige woongedeelte. Deze gebinten vormen de ruggengraat van de langgevelboerderij en zullen behouden blijven bij de voorgenomen renovatie en waar nodig, geconserveerd en incidenteel hersteld worden.

Aanwezige  
gebintconstructie

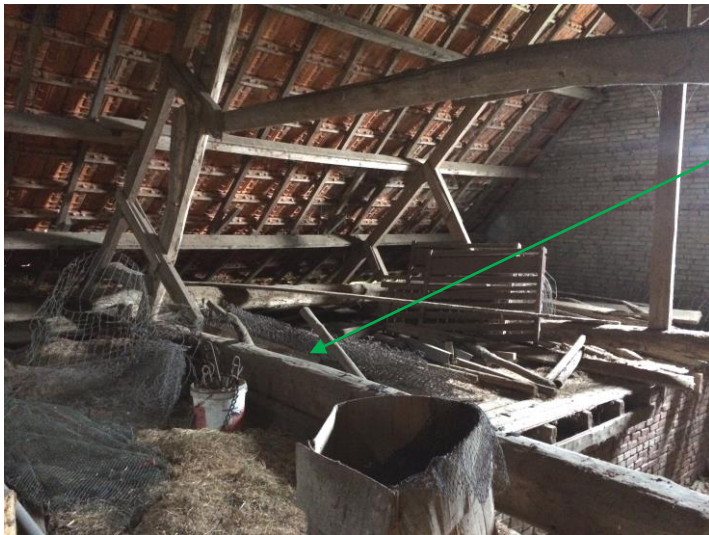
Aanwezige  
gebintconstructie

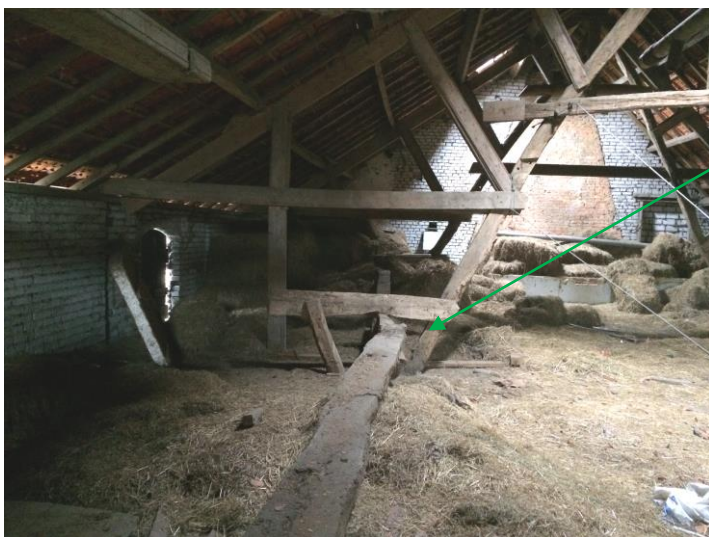
Aanwezige  
gebintconstructie
