# ASBESTINVENTARISATIE

Sweelinckstraat 10 en Schubertlaan 1

Asbestinventarisatie

29 januari 2021

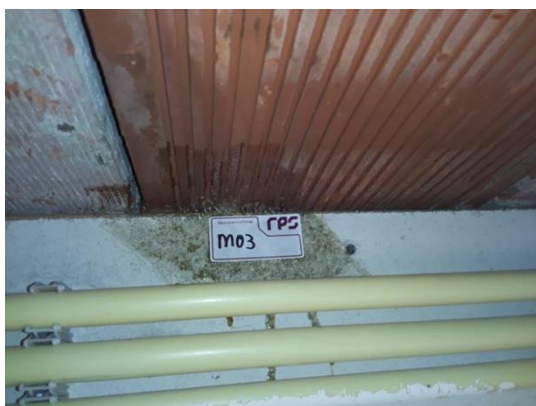
Fotonummer: F05

| <b>Toelichting / advies:</b> | Na analyse blijkt dit materiaal geen asbest te bevatten. Op de plattegrond in de bijlage is alleen het monsternamepunt ingetekend. | | |

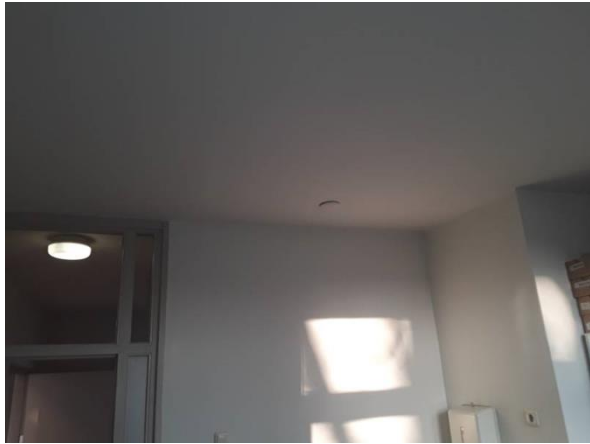
2. Deze inventarisatie is uitgevoerd terwijl het gebouw / object in gebruik was.
3. In schachten, koven en boven vaste plafonds heeft geen onderzoek plaatsgevonden (zie foto in de fotobijlage).

FB01: In schachten, koven en boven vaste plafonds heeft geen onderzoek plaatsgevonden.

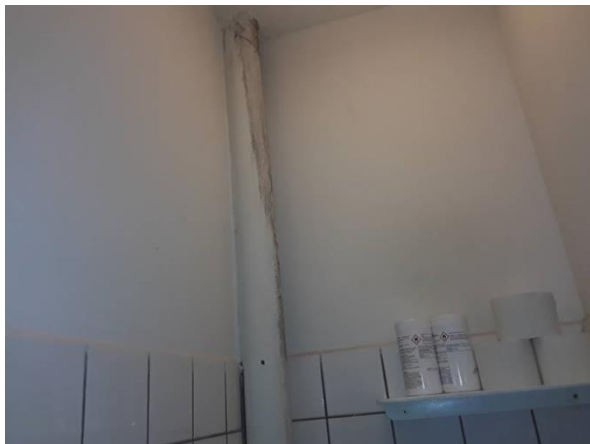
4. De standleiding in het toilet is uitgevoerd in gietijzer, eventuele afdichtingen in de moffen zijn niet onderzocht in verband met eventuele lekkages (zie foto in de fotobijlage).

FB02: De standleiding in het toilet is uitgevoerd in gietijzer, eventuele afdichtingen in de moffen zijn niet onderzocht in verband met eventuele lekkages.

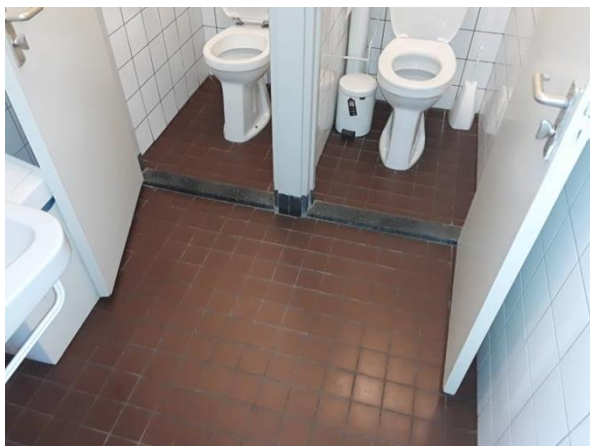
5. In vaste vloerafwerkingen heeft geen destructief onderzoek plaatsgevonden, de drempels en neuten zijn uitgevoerd in natuursteen (zie foto in de fotobijlage).

FB03: In vaste vloerafwerkingen heeft geen destructief onderzoek plaatsgevonden, de drempels en neuten zijn uitgevoerd in natuursteen.

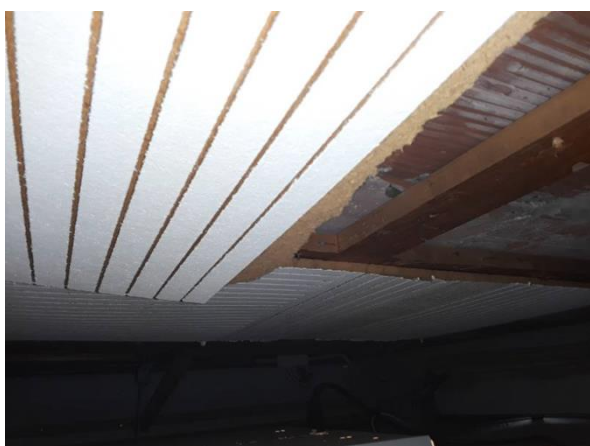
6. De oude plafondbeplating boven de systeemplafonds zijn uitgevoerd in zachtboard waarbij er sporadisch een plaat ontbreekt (zie foto in de fotobijlage).

FB04: De oude plafondbeplating boven de systeemplafonds zijn uitgevoerd in zachtboard waarbij er sporadisch een plaat ontbreekt.

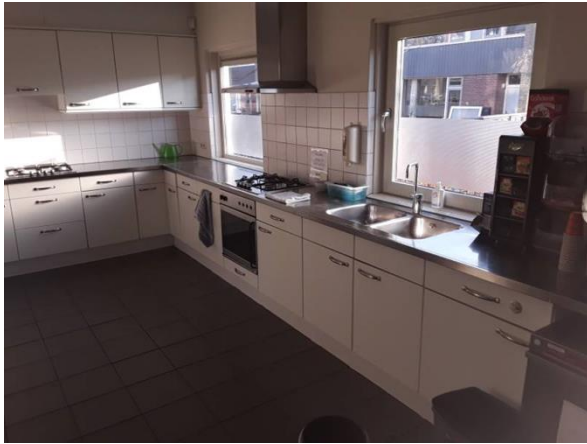
FB05: Achter de wandtegels en vloertegels van de keuken heeft geen destructief onderzoek plaatsgevonden.

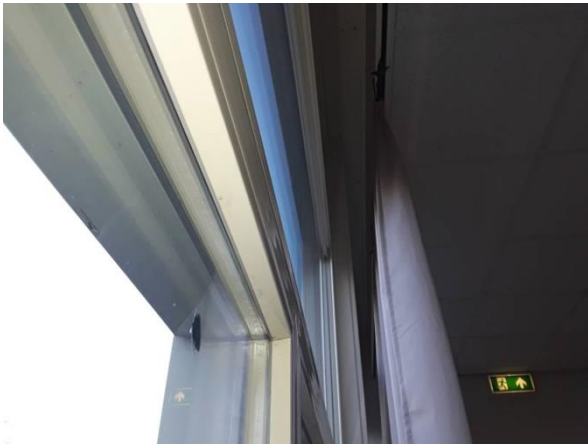
FB06: Het pand aan de Sweelinckstraat 10 is rondom voorzien van kunststof kozijnen waarbij het glas een datumstempel heeft uit 2003.

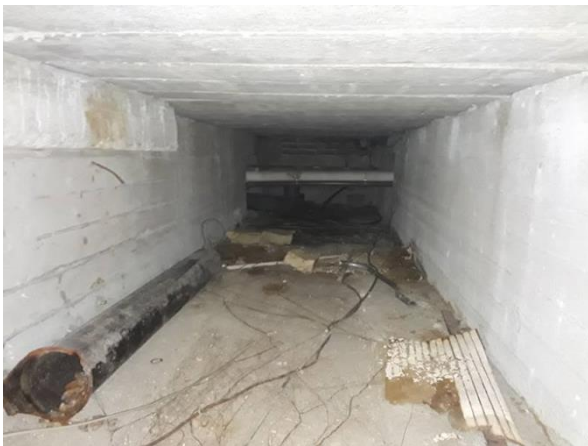
9. De kruipruimte valt buiten de scope van het onderzoek. Om informatieve redenen is wel vanuit het vloerluik een visuele inspectie uitgevoerd. Bij werkzaamheden in de kruipruimte dient deze aanvullend onderzocht te worden (zie foto in de fotobijlage).

FB07: De kruipruimte valt buiten de scope van het onderzoek. Om informatieve redenen is wel vanuit het vloerluik een visuele inspectie uitgevoerd. Bij werkzaamheden in de kruipruimte dient deze aanvullend onderzocht te worden.

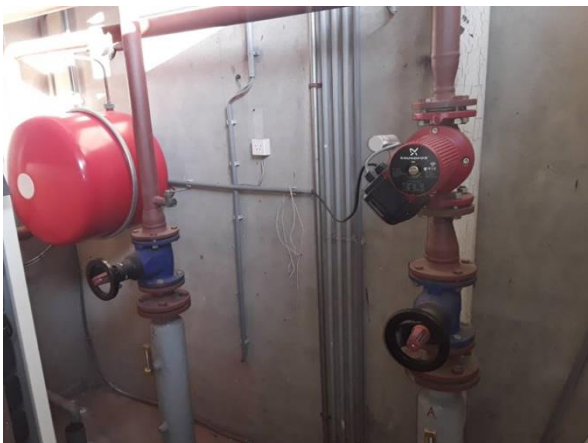
10. De pakkingen tussen de flenzen van de CV leidingen zijn niet asbestverdacht aangezien dit gedeelte van de CV installatie is vervangen bij de ketelvervanging in 2000 (zie foto in de fotobijlage).

FB08: De pakkingen tussen de flenzen van de CV leidingen zijn niet asbestverdacht aangezien dit gedeelte van de CV installatie is vervangen bij de ketelvervanging in 2000.

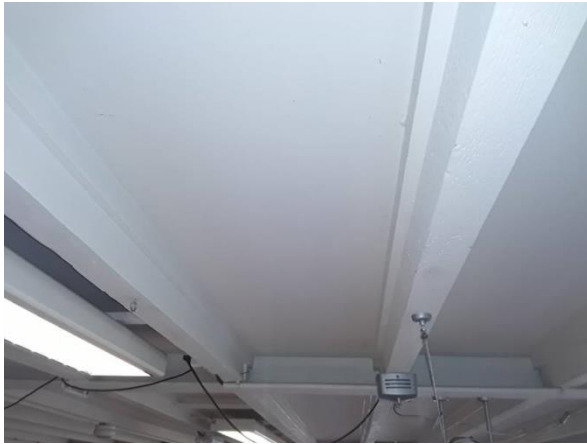
FB09: Het plafond in de winkel is uitgevoerd in gipsplaten.

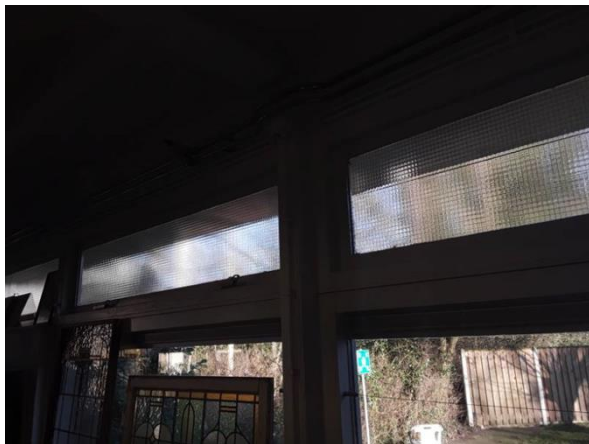
FB10: Om schade aan glas en kozijnen te voorkomen is de beglazingskit van de houten kozijnen niet bemonsterd.

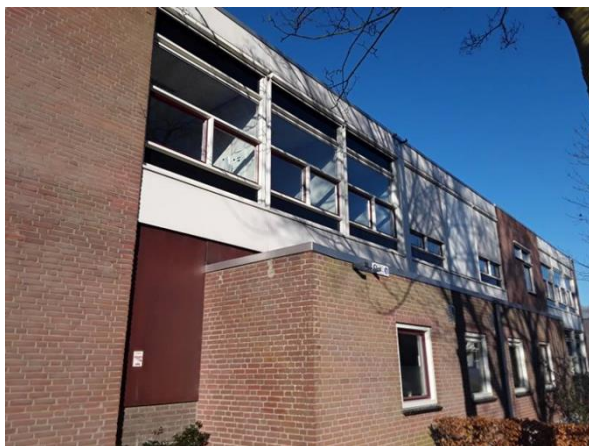
13. Achter gevelpanelen heeft geen onderzoek plaatsgevonden, de witte borstweringen zijn uitgevoerd in beton, de boeiboorden zijn in verband met de hoogte niet onderzocht (zie foto in de fotobijlage).

FB11: Achter gevelpanelen heeft geen onderzoek plaatsgevonden, de witte borstweringen zijn uitgevoerd in beton, de boeiboorden zijn in verband met de hoogte niet onderzocht.
