## BOMEN EFFECT ANALYSE

Esdoornlaan e.o. in Oosterhout

Definitief

8 november 2023

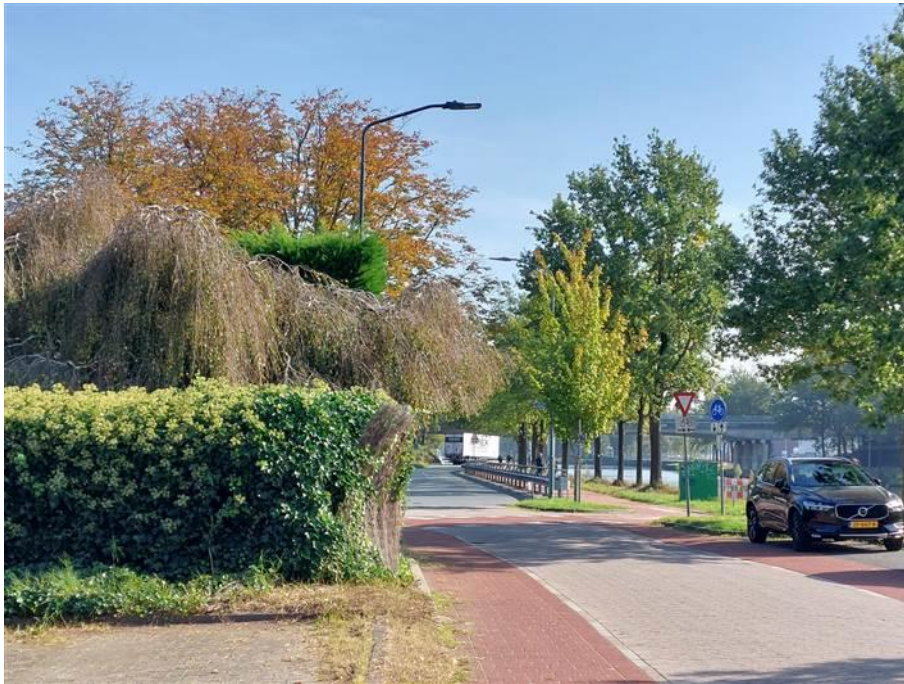
Afbeelding 7: prieelberk (links) in de tuin van de woning aan de Esdoornlaan 36

Bomen 43 t/m 47 kunnen in het licht van de voorgenomen werkzaamheden niet duurzaam worden ingepast. Geadviseerd wordt om de bomen 43 en 47 voor aanvang van de werkzaamheden te rooien. Hiervoor is geen omgevingsvergunning noodzakelijk.

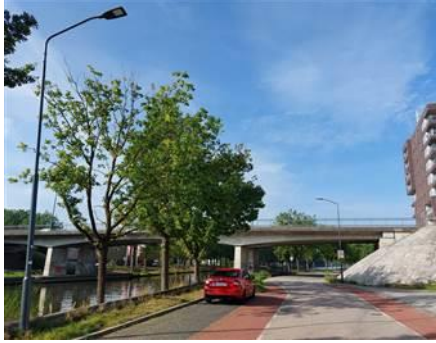
- Eén boom (30) is van slechte conditie en kwaliteit (*zie afbeelding 8*). Er is sprake van beginnende kroonsterfte. Bij ongewijzigde groeiomstandigheden bedraagt de levensverwachting minder dan vijf jaar.

Afbeelding 8: boom 30 (zomereik) is van slechte conditie en kwaliteit. Er is sprake van beginnende kroonsterfte

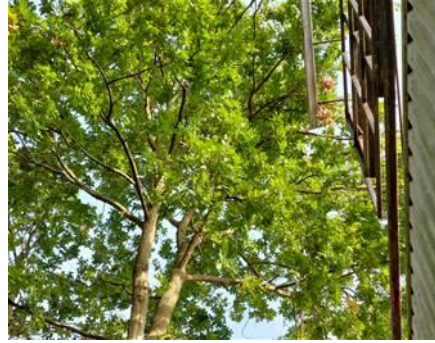
Afbeelding 9: de boomkronen van enkele bomen langs de Tilburgseweg reiken tot tegen de bebouwing

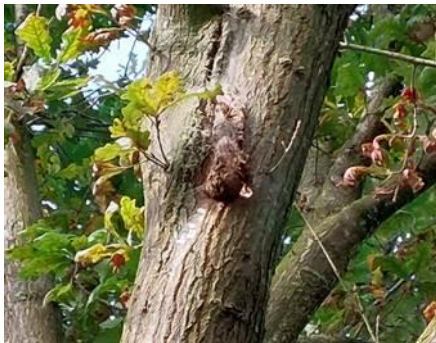
- In de boomkronen van enkele zomereiken langs de Tilburgseweg zijn oude nesten van eikenprocessierups waargenomen (*zie afbeelding 9*).
- Drie Hollandse lindes (44, 45, 46) zijn geleid (*zie afbeelding 10*). Er is terugkerende vormsnoei noodzakelijk om het leibeeld te behouden.

Afbeelding 10: oud nest van eikenprocessierups, in de boomkroon van boom 4

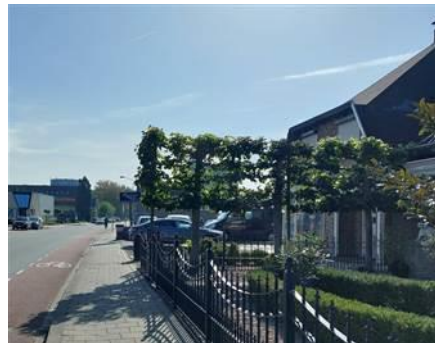
Afbeelding 11: drie Hollandse lindes (44, 45, 46) zijn geleid

Indien wenselijk kunnen de bomen 44 t/m 46 zonder voorbereiding worden verplant middels van een kluitenbak. De verplantwerkzaamheden dienen te worden uitgevoerd in het najaar wanneer de bomen niet meer in blad staan. Indien duurzaam behoud niet wenselijk is dienen de bomen voor aanvang van de werkzaamheden te worden gerooid. Hiervoor is geen omgevingsvergunning noodzakelijk.

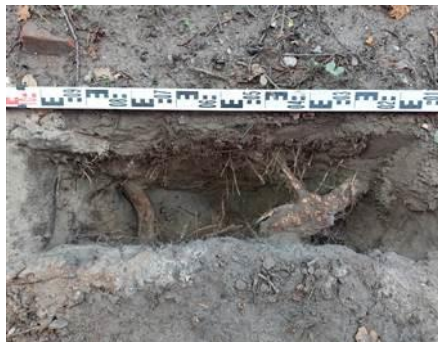
De bomen in het talud langs de Tilburgseweg beschikken daarnaast over enkele wortels, parallel aan de fundering van de aangrenzende bebouwing (zie *afbeelding 11*). De beworteling profiteert van het vocht en condens tegen het verhardingsmateriaal. De struikenetage onder de bomen zorgt ervoor dat regenwater wordt opgevangen en langzaam in de bodem infiltreert. De toplaag (tot 25 cm-mv) is zeer intensief doorworteld met haarbeworteling (zie *afbeelding 12*). Het struweel draagt in belangrijke mate bij aan de vitaliteit van de bomen.

Afbeelding 12: enkele bomen langs de Tilburgseweg beschikken over beworteling t.p.v. de aangrenzende bebouwing

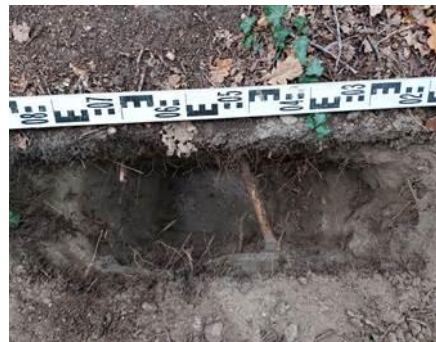
Afbeelding 13: de toplaag tot 25 cm-mv is zeer intensief doorworteld met haarbeworteling

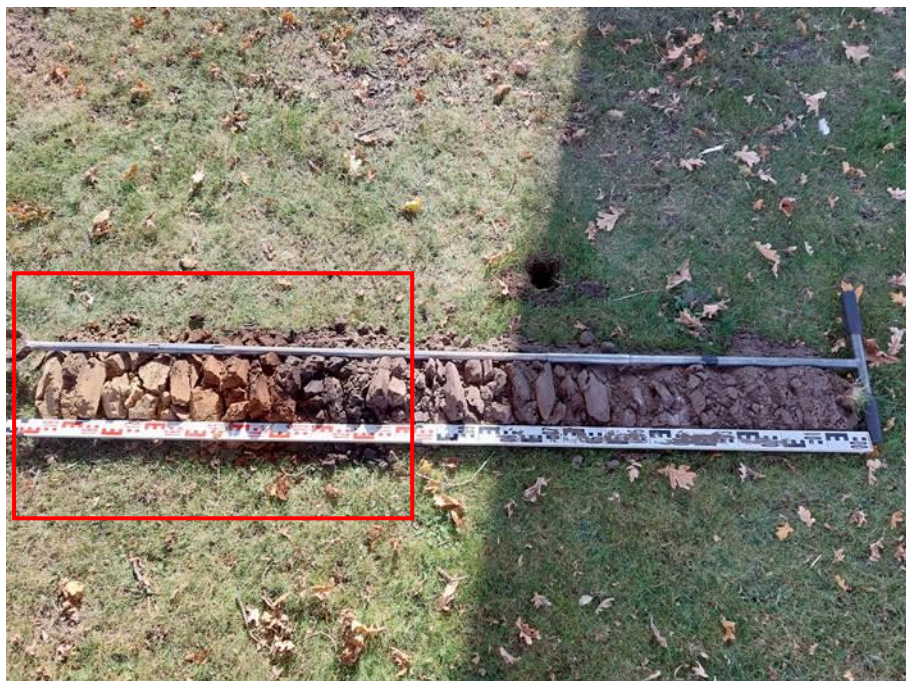
In het plangebied komen van oorsprong zogenaamde Laarpodzolgronden voor, opgebouwd uit leemarm en zwak lemig fijn zand. Op afbeelding 14 zie je daar vanaf ca. 100 cm-mv de restanten van die zo kenmerkend zijn voor een podzolprofiel.

Afbeelding 14: bodemopbouw aan de noordzijde van het plangebied, met in rood omlijnd het kenmerkende profiel van een podzolbodem. Sindsdien is ca. één meter grond opgebracht.

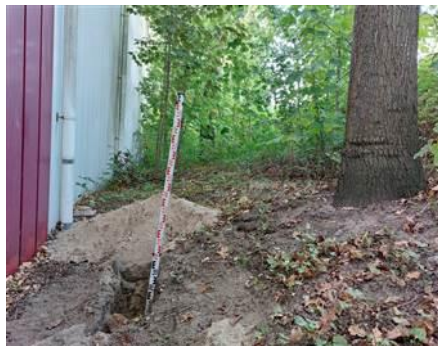
| Diepte in cm/-mv | Beschrijving | Bevindingen |
|---|---|---|
| 0 – 100 | Uiterst humusarm, matig grof zand | Intensief haarbeworteling tot Ø 1 cm.<br>1 wortel Ø 6 tot 12 cm. op 25 cm-mv.<br>1 wortel Ø 7 cm. op 50 cm-mv. |

Afbeelding 17: profielkuil 2, ten opzichte van boom 6

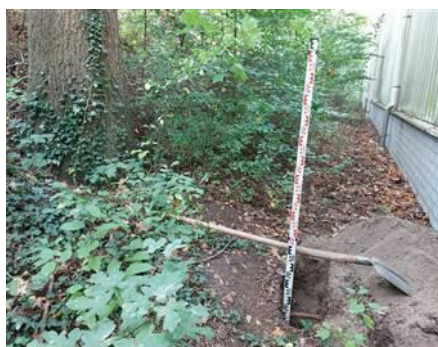
| Diepte in cm/-mv | Beschrijving | Bevindingen |
|---|---|---|
| 0 – 15 | Strooisellaag | Zeer intensief haarwortelpakket van zowel bomen als struiken |
| 15 – 85 | Uiterst humusarm, matig grof zand | 1 wortel Ø 3 cm. op 40 cm/-mv. Matig intensief haarbeworteling. |

Afbeelding 19: profielkuil 3, ten opzichte van boom 14

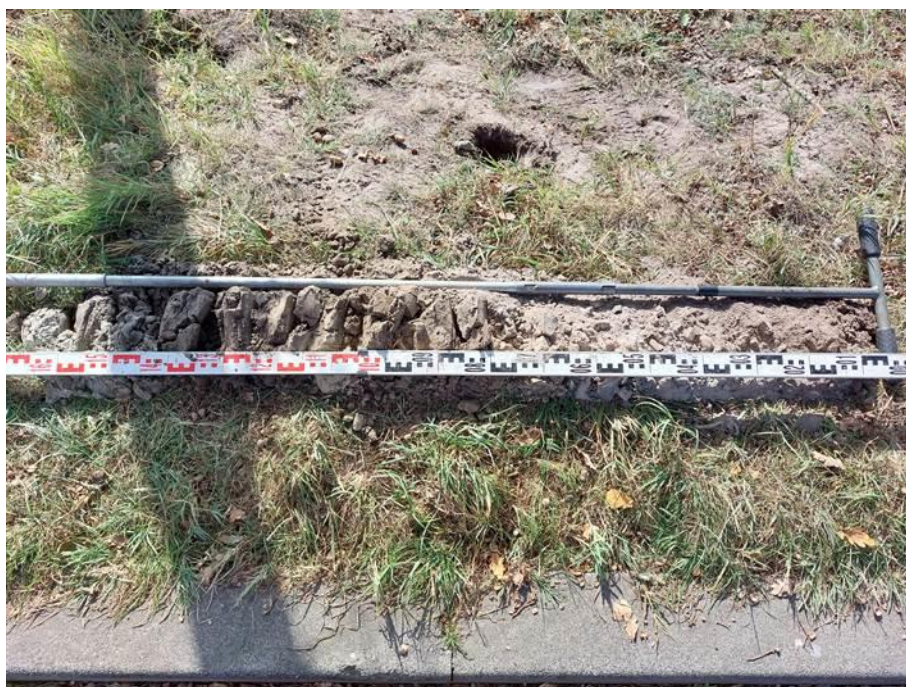
Afbeelding 21: beeld van boring 1

| Diepte in cm/-mv | Beschrijving | Bevindingen |
|---|---|---|
| 100 – 140 | Matig humeus, matig fijn zand | Extensief haarbeworteling |
| 140 – 170 | Uiterst humusarm, matig fijn zand | Grondwater op 150 cm/-mv, haarbeworteling eveneens tot die diepte. |

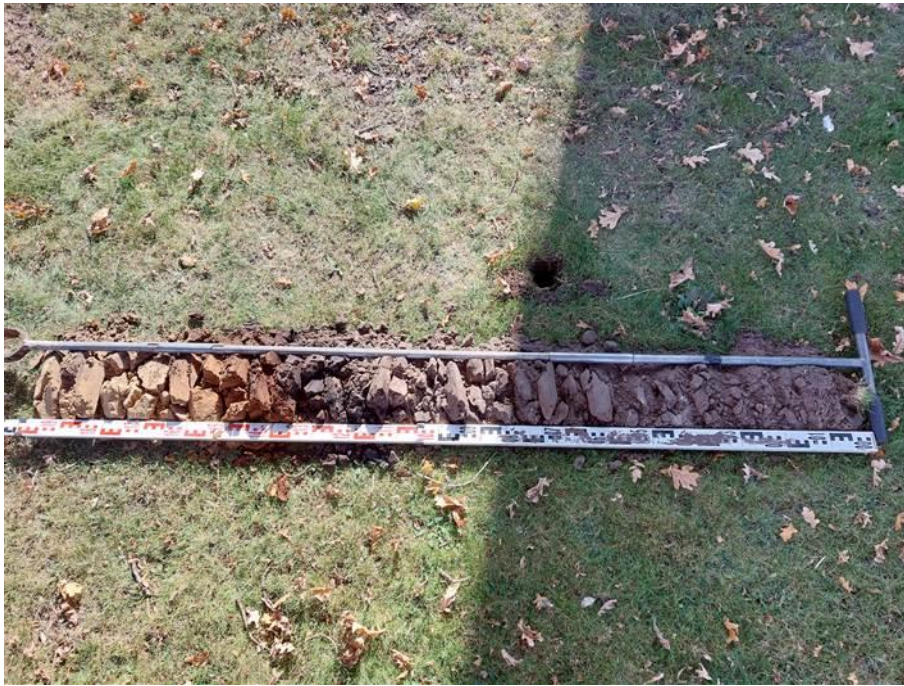
Afbeelding 22: beeld van boring 2

| Diepte in cm/-mv | Beschrijving | Bevindingen |
|---|---|---|
| 135 – 150 | Uitspoelingslaag, rijk aan ijzer | |
| 150 – 200 | Uiterst humusarm, matig grof zand | Vochtig vanaf 180 cm/-mv. |
