## RAPPORTAGE BOMEN EFFECT ANALYSE

**RAPPORT:** BEA-240117B-199.4

**OBJECT:** PROJECT KEIWEG OOSTERHOUT

**DATUM:** 3 MAART 2019

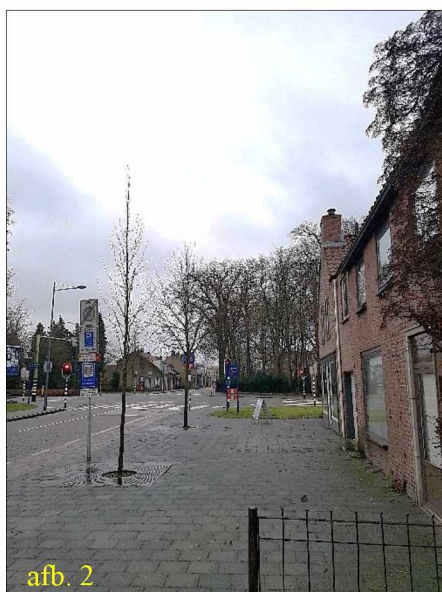
Afbeelding 2; Zicht op de jonge bomen aan de Keiweg, gefotografeerd in de richting van de kruising met de Ridderstraat.

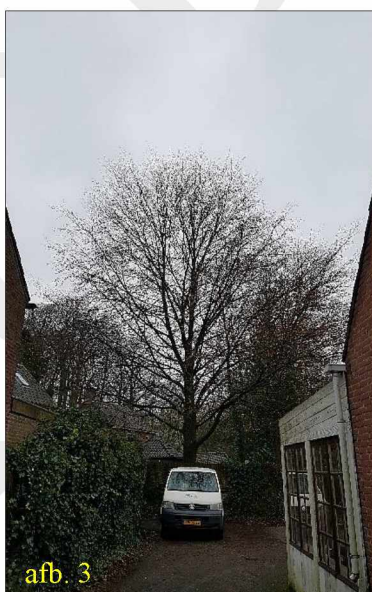
Afbeelding 3; beuk in de achtertuin van Ridderstraat 41.

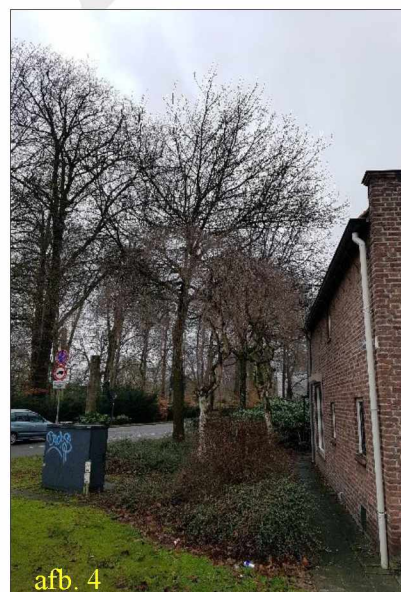
Afbeelding 4; Aangezicht van de groep bomen aan de zijde van de Ridderstraat naast Keiweg 88.

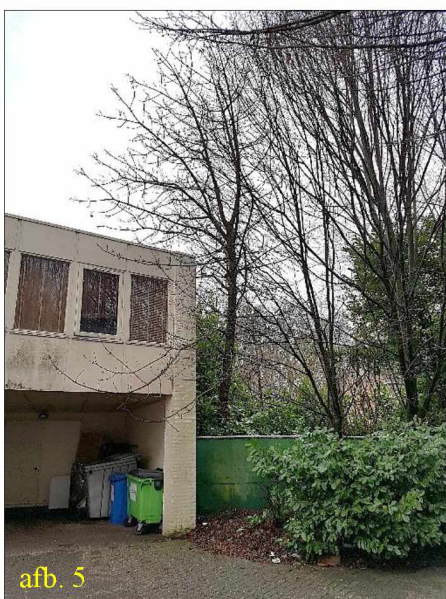
Eén van deze bomen betreft boomnummer 703, welke een scheve ontwikkeling kent tot over de perceelsgrens en in de huidige situatie tegen de huidige gevel groeit. (foto 5) De andere boom betreft een volwassen rode beuk in de achtertuin van Ridderstraat 41 (foto 7). De boom staat dicht tegen de scheidingsmuur op de perceelsgrens en kent een kroondiameter van 16 meter. Omdat de gevelafstand van het nieuwe pand op een afstand van vijf meter uit het hart van de boom wordt gerealiseerd, kan de boom onder invloed van het huidige projectplan niet behouden blijven.

**Afbeelding 5; boom 703.**

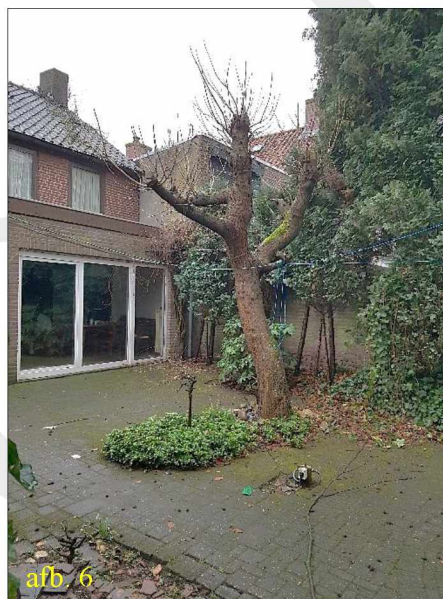
**Afbeelding 6; boom 702, De geknotte Catalpa is nagenoeg afgestorven.**

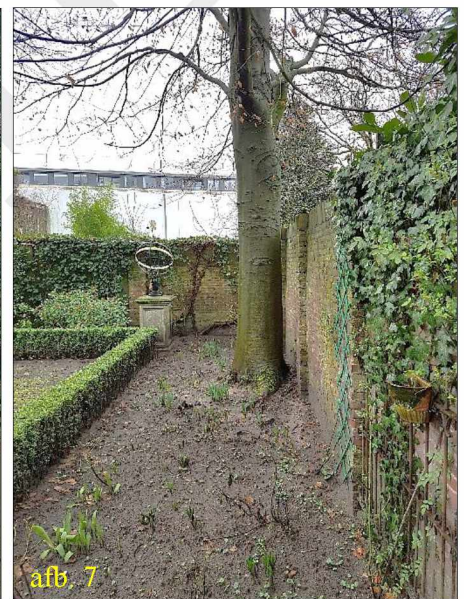
**Afbeelding 7; boom 699 staat direct grenzend aan de perceelsgrens.**

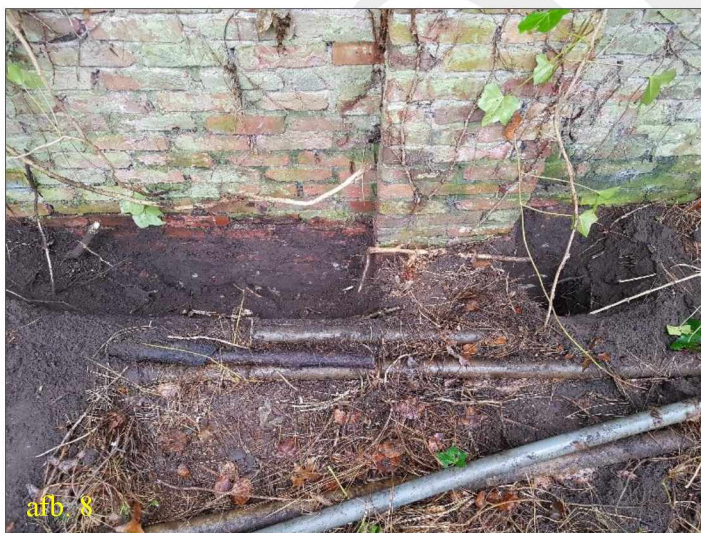
De funderingsvoet van de muur bevindt zich vanaf -40 tot circa -70 cm onder het maaiveld. in de bodemlaag tussen -20 tot -40 cm wordt een intensieve beworteling waargenomen van overwegend de omringende beplanting op eigen terrein. De bomen op het naastgelegen perceel hebben ogenschijnlijk hun stabiliteitswortels parallel langs de muur ontwikkeld (op eigen terrein), waardoor schade aan stabiliteitswortels minimaal zal zijn. Van de aangetroffen beworteling kunnen er ook wortels zijn die onder de muur door zijn ontwikkeld om gebruik te maken van de matig humusrijke zandgrond in het naastliggende perceel. De bomen staan ongeveer 1 tot 2 meter vanuit de muur. De bodem bestaat uit een matig humusrijke en licht lemige zandgrond.

Afbeelding 7; Profiel gegraven parallel aan de scheidingsmuur achter Ridderstraat 39-41.

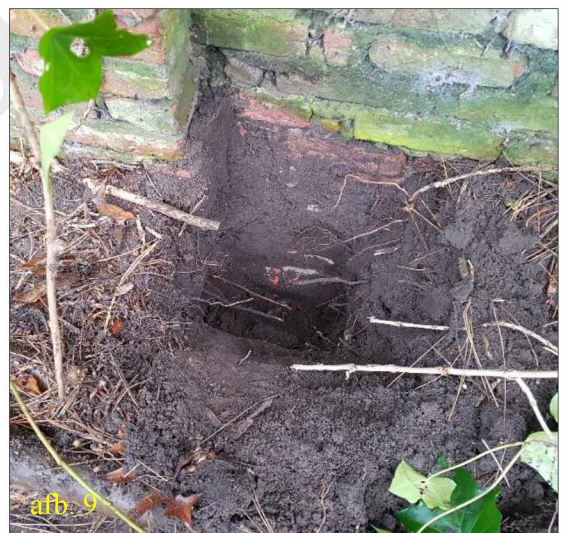
Afbeelding 8; Detail profiel en funderingsvoet van -40 tot -70 cm.

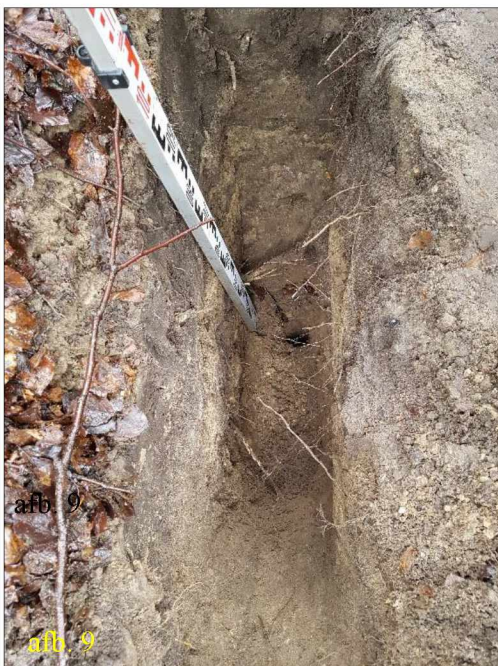
Het profiel bestaat in de eerste 25 cm uit een matig humusrijke fijne zandgrond, opgevolgd door een gemengde zandgrond bestaande uit humusloos zand en een matig humusrijke fijne zandgrond. Deze bodemlaag is sterk puinhoudend.

Op een diepte van -70 cm zijn enkele wortels aangetroffen met een diameter van 2 cm. Na -90 cm verandert het profiel in een matig humusrijke fijne zandgrond tot op een diepte van circa -170 cm. Door een sterke verdichting van de ondergrond was een diepere profilering niet mogelijk en evenmin zinvol. Op deze diepte zullen geen wortels meer worden aangetroffen.

**Afbeelding 9; vanaf -25 tot -90 bestaat het profiel uit een geroerde grond.**

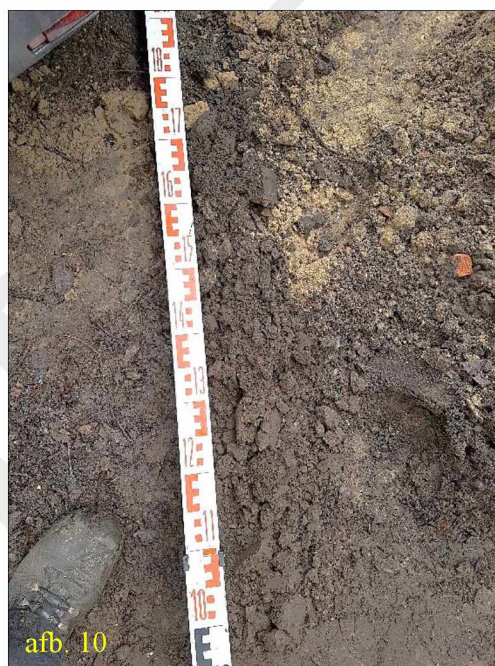
**Afbeelding 10; vervolg van het profiel is uitgevoerd met een edelmanboor.**

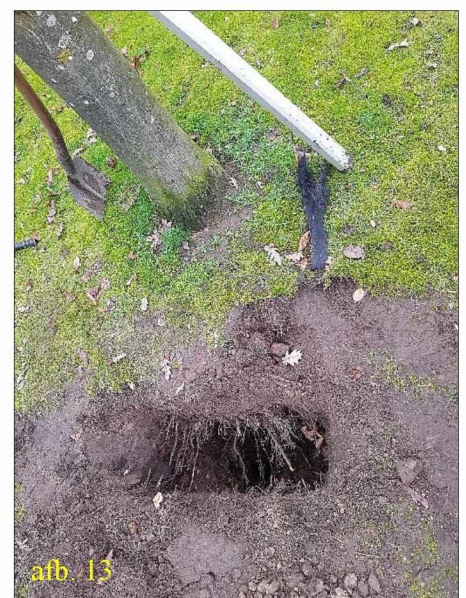
Afbeelding 13; boom 47 heeft een goed doorwortelde kluit.
