# Bomen Effect Analyse

## Planbeoordeling 20 bomen

Abdis van Thornstraat, Oosterhout

P22112

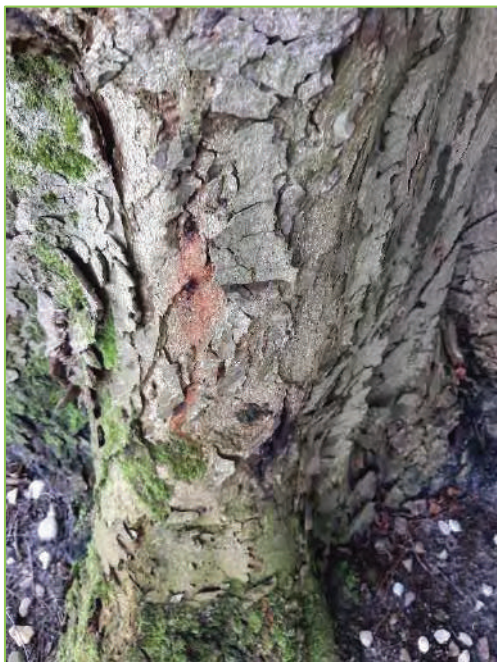
*Bloedingsplekken van kastanjabloedingsziekte bij boom 3 op de stam(voet).*

Bij 3 bomen (nummers 3, 4 en 18) is kastanjabloedingsziekte, dikrandtonderzwam of zijn afstervingsverschijnselen waargenomen. Hiervoor geldt het advies de bomen jaarlijks te inspecteren.

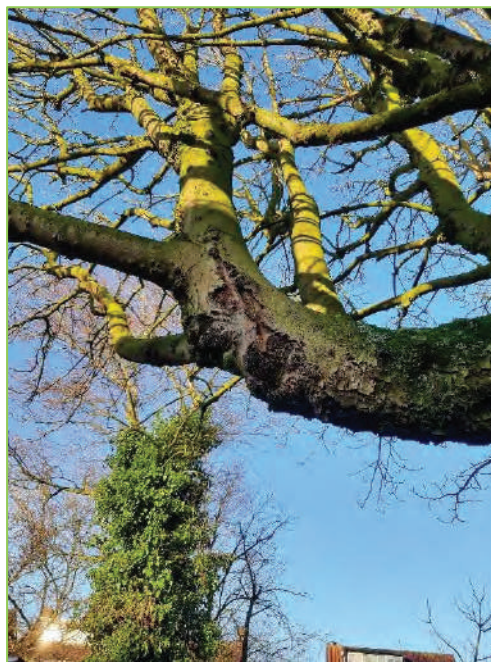
*Ook de kroon van boom 3 is ernstig door kastanjabloedingsziekte aangetast.*

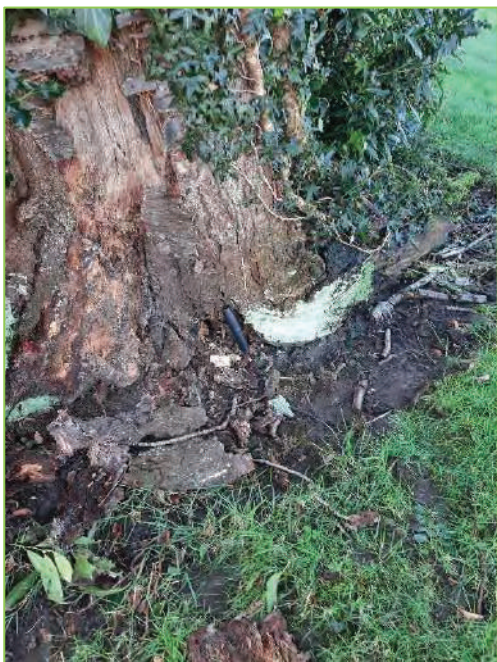
Voor 4 bomen geldt dat de conditie als slecht is aangemerkt; deze bomen sterven af (waarderingscijfer 2). Dit betreft bomen in de verharding (3 stuks) en een relatief oude boom die ernstig door houtrot is aangetast (boom 20).

*Rotting van de stamvoet bij boom 20.*

Voor 3 bomen (nummers 16, 19 en 20) geldt het advies om de bomen te vellen vanwege afstervingsverschijnselen, rotting, grondscheuren (boom staat los) en/of scheefstand.

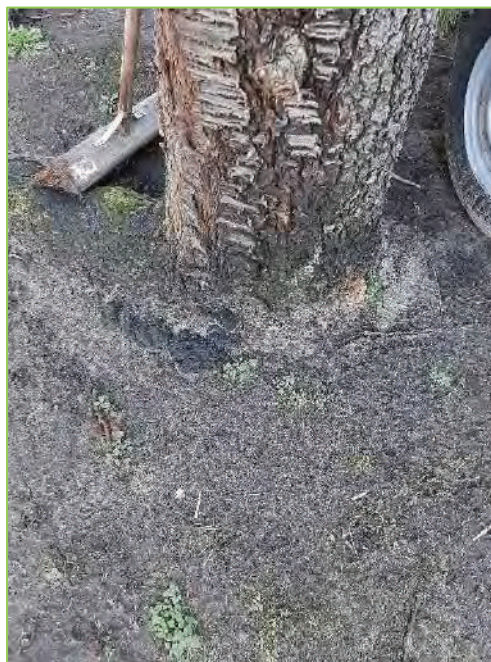
Bij 6 bomen is de conditie als onvoldoende aangemerkt (waarderingscijfer 4). Bij deze bomen is de groei (vroegtijdig) gestagneerd. Vrijwel alle bomen hebben een (half)verharde standplaats. Ook heeft kastanjabloedingsziekte (bij boom 3) of een aantasting door dikrandtonderzwam (bij boom 4) een negatieve invloed op de conditie.

*Vruchtlichamen van de dikrandtonderzwam bij boom 4.*

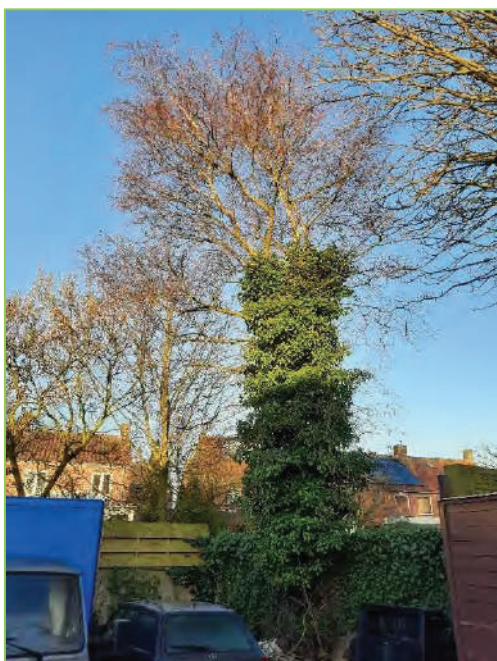
Voor 1 boom (nummer 5) geldt een advies tot hercontrole. De stam(voet) en gedeelte van de kroon is volledig met klimop begroeid en kan niet volledig worden beoordeeld.

*Boom 5 is niet volledig te beoordelen in verband met klimop. Deze boom staat op de erfafscheiding.*

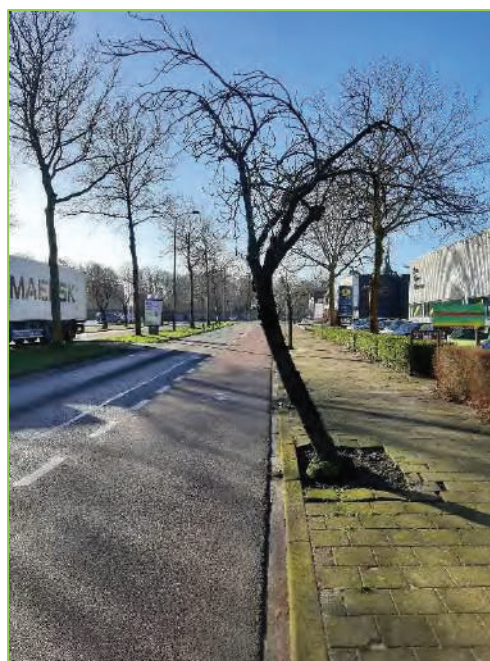
*Scheefstand, slechte conditie en belemmering van de doorrijhoogte bij boom 19.*

Belemmering doorrijhoogte;Grondscheuren;Scheefstand

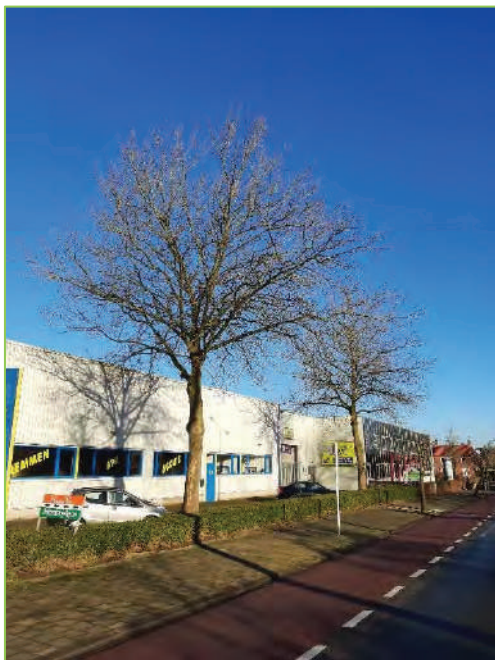
Overzichtsfoto van de platanen (nummers 13 en 14).

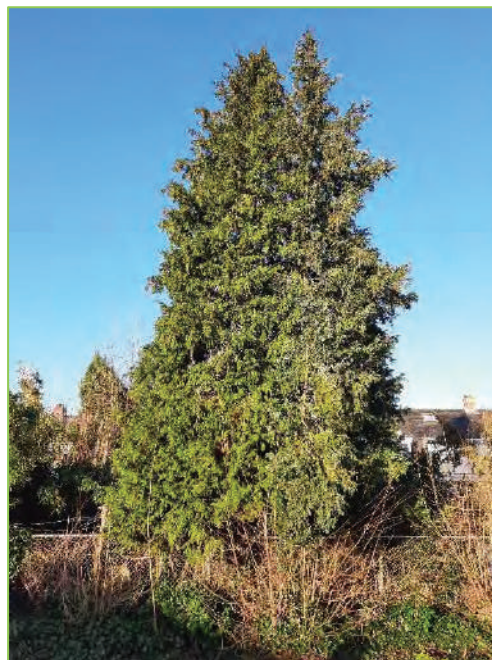
Overzichtsfoto van bomen 6 en 7, die een gezamenlijke kroon vormen.

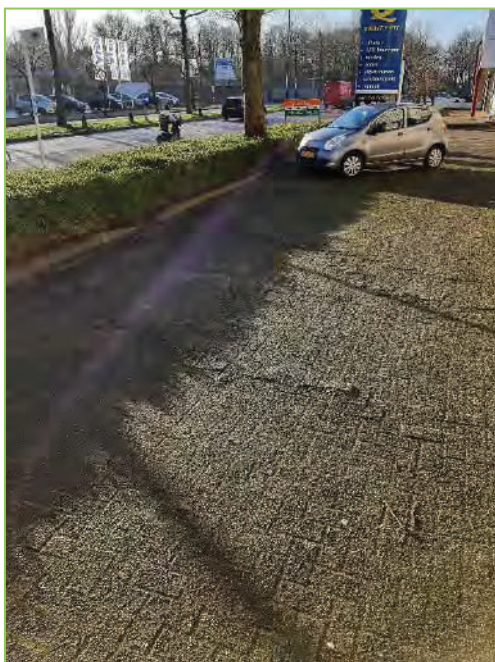
Bestratingsopdruk tot buiten de kroonprojectie bij boom 14.

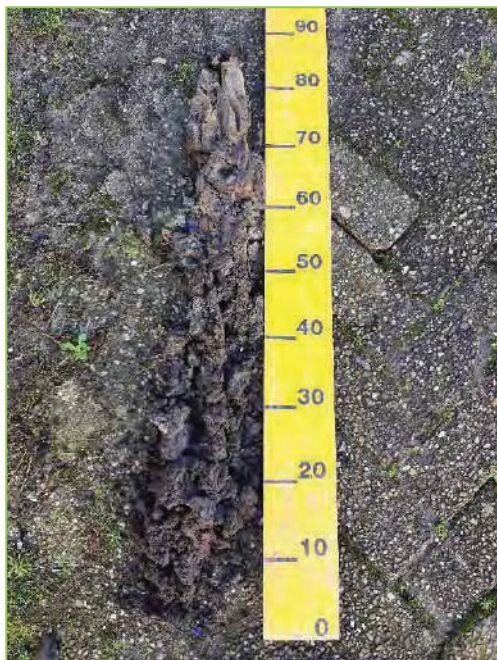
*Profielboring bij boom 8.*

De teelaarde bij de perenbomen is intensief doorworteld met fijne beworteling. In het dieper gelegen humusarme zand is geen beworteling aangetroffen. Hier is een goede binding van beworteling met de bodem.

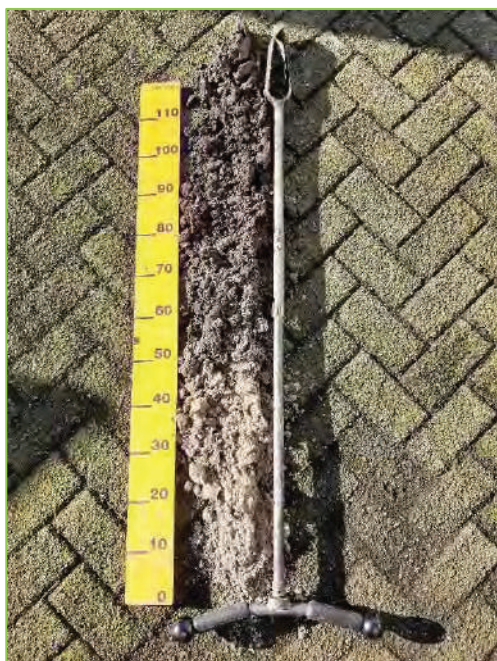
*Profielboring bij boom 14.*

Bij de plataan is het gehele profiel, tot 120 cm beneden maaiveld, (zeer) extensief doorworteld met fijne beworteling. Hier is nauwelijks binding tussen wortels en bodemdelen.

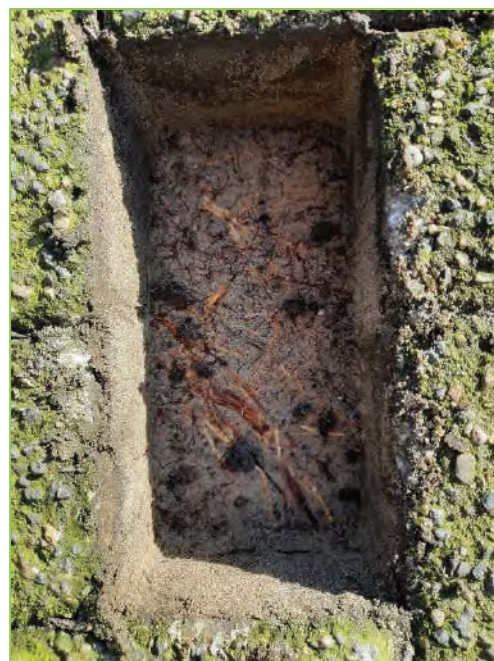
*Oppervlakkige beworteling direct onder de klinker bij boom 14.*

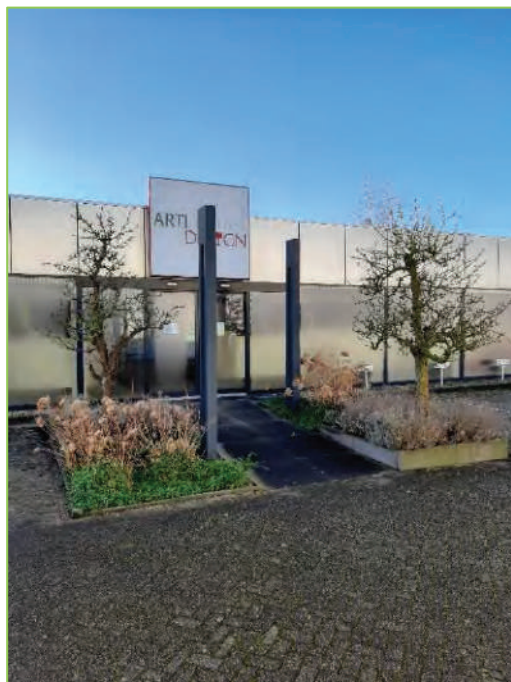
*De perenbomen zijn relatief klein en zijn te verplanten.*

- Voor de 4 fruitbomen adviseren wij te overwegen deze bomen te verplanten. De bomen hebben een gering formaat en zijn daarmee relatief makkelijk uit te graven, maar ook om te transporteren. Hierbij wordt opgemerkt dat kans op een succesvolle verplanting ook afhankelijk is van de kwaliteit van de nieuwe groeiplaats, de zorgvuldigheid waarmee de verplanting wordt uitgevoerd en de nazorg.
