## Notitie graafwerkzaamheden Provinciale weg 94 te Oosteind

Aan: Gemeente Oosterhout/ MB Witgoedreparaties  
Onderwerp: Resultaten graafwerkzaamheden Provincialeweg 94 te Oosteind  
Datum: 16 september 2014  
Kenmerk: 20140738/not01  
Status: concept  
Opsteller: Ing. S. Ramaker  
Uitvoering: H&D Civiel BV  
Contactpersoon: Ing. B.C.L. Roijen ([broijen@hd-bv.nl](mailto:broijen@hd-bv.nl))

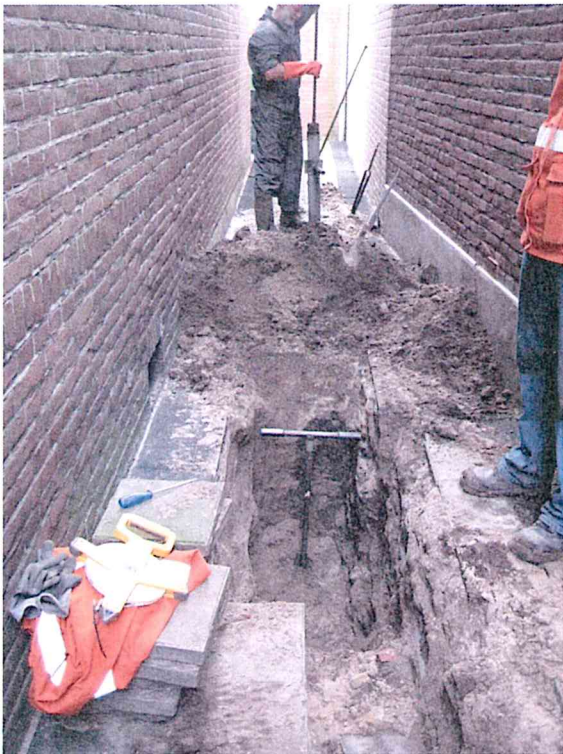
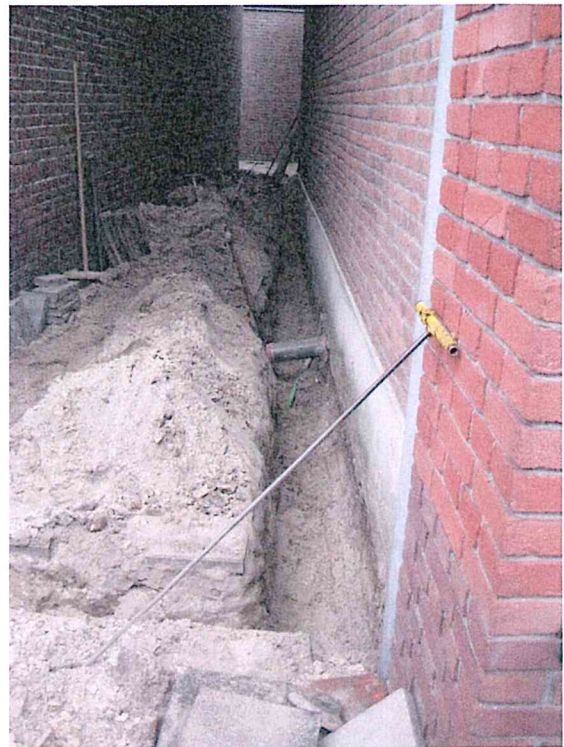
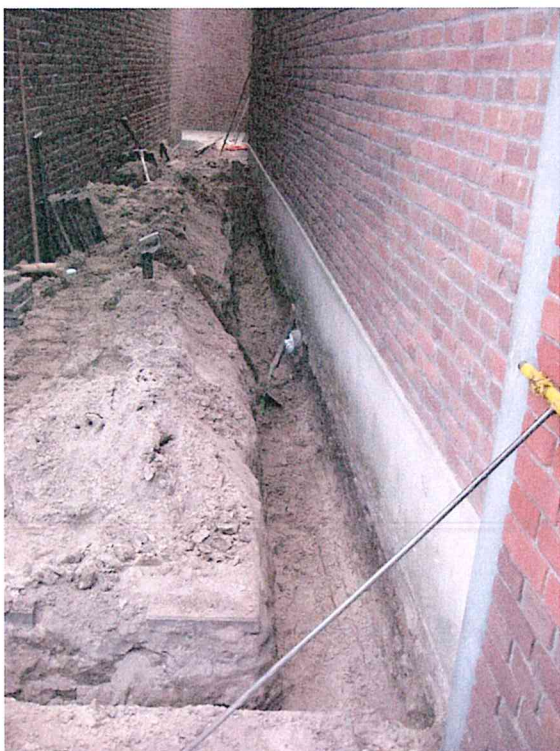
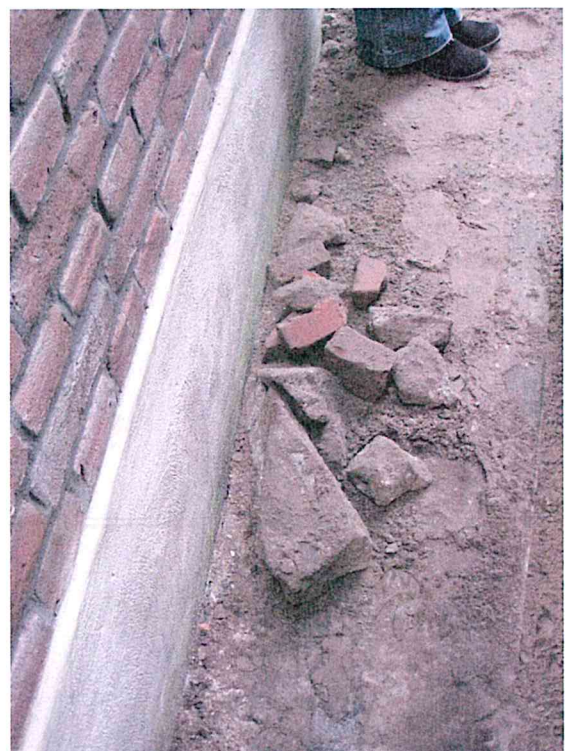
Foto's

Bij de graafwerkzaamheden zijn op de bewuste posities geen contactbruggen aangetroffen die een verbinding zouden vormen tussen de twee panden. De aangeboorde en de met de radar geconstateerde objecten bleek grote stukken puin te zijn, waarschijnlijk restanten van de in 2013 verwijderde put.

Vervolgens is de sleuf dichtgemaakt en is een nieuwe sleuf gegraven aan de gevelzijde van de woning nr. 94. Hier bleek een afgedopte pvc-buis aanwezig te zijn. Deze buis bleek na onderzoek (kloppen) niet tot de geluidsoverdracht te leiden. Voor de zekerheid is deze buis aan de gevelzijde afgezaagd en afgeschuimd met PUR-schuim.

Dieper in de steeg is in het midden van de gegraven sleuf een tevens aardpen aangetroffen. Ook deze aardpen vormt geen contactbrug voor geluidsoverdracht.

Op een diepte van 2,0 m-mv (rond de grondwaterstand) is een meer compacte bodemlaag aangetroffen. Deze laag lijkt humeuzer dan de boven en onderliggende grond en betreft vermoedelijk een oudere oorspronkelijke bodemlaag. Deze bodemlaag lijkt het geluid goed te transporteren, omdat het aanboren van deze bodemlaag goed hoorbaar was in de woning van nr 94.
