Datum 17-7-2021  
Onderwerp Visuele beoordeling bomen ter hoogte van de perceelgrens ten behoeve van nieuwbouw aan de Sint Janstraat.

U heeft ons gevraagd om de bomen aan de oostzijde van het Fatimapark te beoordelen op gezondheid en toekomstverwachting. Aanleiding voor de beoordeling zijn voorgenomen bouwplannen op het naastgelegen perceel aan de Sint Janstraat. Voor de bomen langs de rand geldt dat de kronen deels over de perceelsgrens groeien en daarmee mogelijk in conflict komen met de nieuwbouw. Daarnaast is de veiligheid gedurende en na de bouwperiode voor u van belang. Doel van de beoordeling is beoordelen van de boomveiligheid en potentiële conflicten voor aanvang van de bouw vast te stellen.

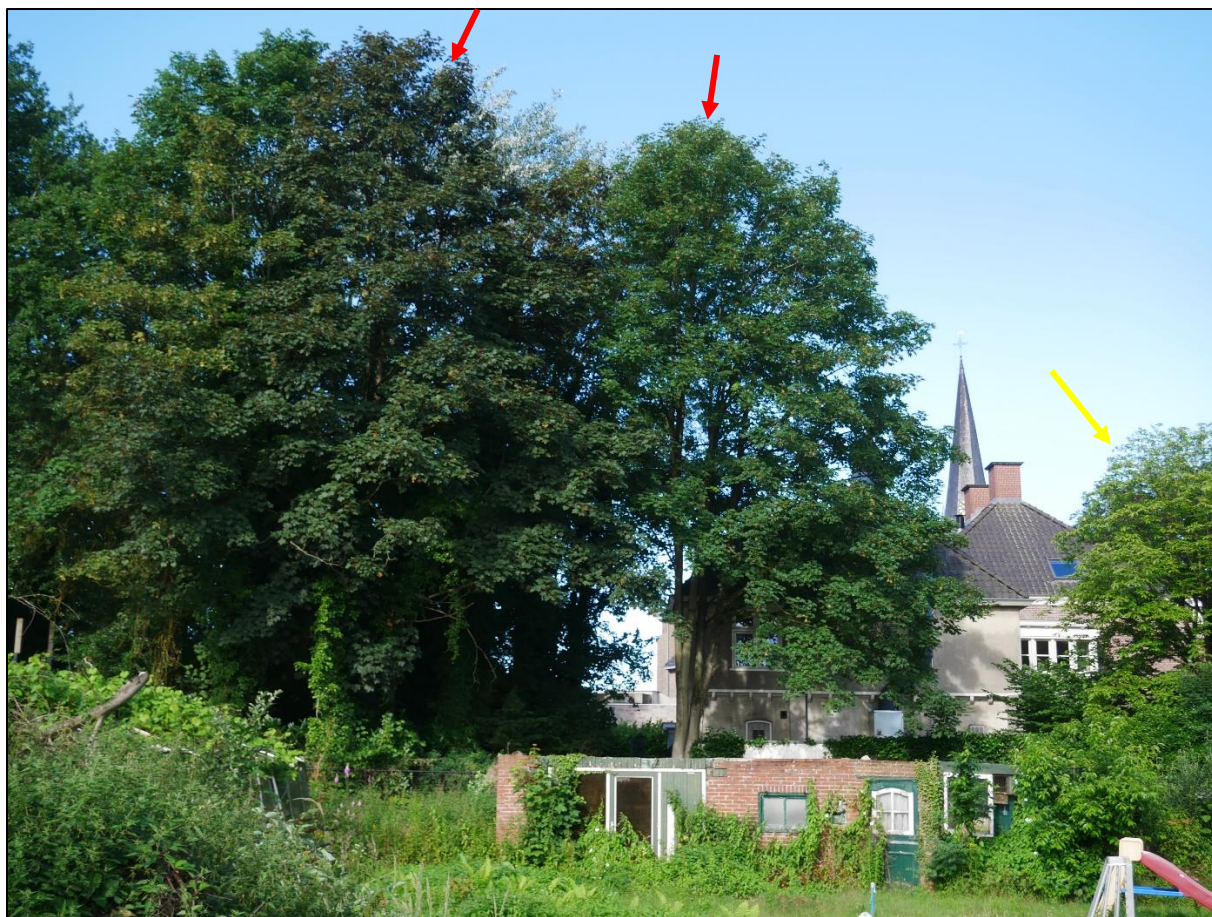
| Deelgebied 1 Rood | | |
|---|---|---|
| Paardenkastanje<br>( <i>Aesculus hippocastanum</i> ) | Matig | Staat binnen het bouwvlak en kan daarmee niet gehandhaafd blijven |
| Gewone esdoorn<br>( <i>Acer pseudoplatanus</i> )<br>( <i>Acer pseudoplatanus</i><br>'Atropurpureum') | Voldoende | Kroon komt binnen het bouwvlak waardoor conflicten met de bouw te verwachten zijn. Realisatie van 3 verdiepingen geeft een minimaal benodigde vrije ruimte van 11 m bovengronds. |

Foto 1: Beeld van deelgebied 1. De paardenkastanje is met een gele pijl aangeduid. De twee esdoorns met een rode pijl.

De benodigde vrijruimte bij een bouwafstand van 6 meter vanaf de perceelsgrens is dat takken gesnoeid worden tot 2 meter over de perceelsgrens waarbij deze tot een hoogte van 8 meter (bij 2 verdiepingen) of 11 meter (bij 3 verdiepingen) ingenomen worden. In deelgebied 1 (rood) zal tot op de erfgrans gesnoeid moeten worden vanwege de bouw op korter afstand tot de erfgrans. Dunnere takken kunnen in zijn geheel verwijderd worden. Takken boven de 8 of 11 meter kunnen in een natuurlijk verloop meegesnoeid worden, waarbij zoveel mogelijk bladmassa behouden blijft.

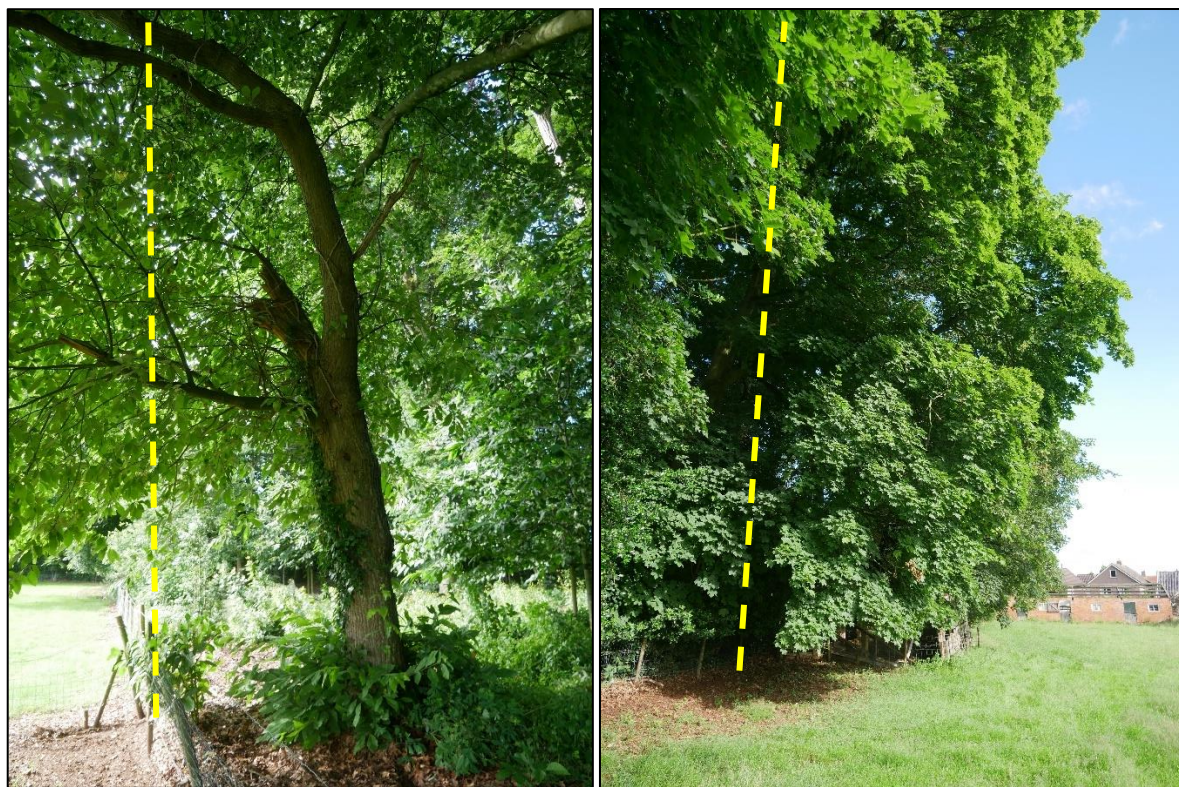
| Deelgebied 2 Geel | | |
|---|---|---|
| Gewone esdoorns<br>( <i>Acer pseudoplatanus</i> ) | Voldoende | De kronen van de esdoorns en beuk hangen verder over de perceelsgrens dan 6 meter en komen daarmee in conflict met het voorgenomen bouwvlak. Daarnaast is er sprake van scheefgroei richting de perceelsgrens waardoor een groot deel van de stam en/of gesteltakken over de perceelsgrens heen komen. Ditzelfde is gaande bij een aantal zaailingen van gewone esdoorn. |
| Tamme kastanje<br>( <i>Castanea sativa</i> ) | Voldoende | De kroon laat sterke onderstandige groei richting het te bebouwen perceel zien. De kroon hangt over de perceelsgrens en tot verder dan de 6 meter vanaf waar gebouwd wordt. |

Foto 2: Links een beeld van de tamme kastanje met scheve kroon. Rechts een beeld van de overhangende takken bij de gewone esdoorns. De perceelsgrens is met een gele stippellijn weergegeven.

Voor de bomen waarbij de takken meer dan 2 meter over de erfsgrens hangen is snoei voorzien waarbij de takken ingenomen worden tot op 2 meter over de erfsgrens. Op figuur 3 en 4 is exemplarisch de beoogde snoei weergegeven. Deze snoei is voorzien langs deelgebieden 1 (rood), 2 (geel) en 4 (blauw). Het beoogde snoeipercentage is gemiddeld 15-25 % en bij een enkele esdoorn maximaal 40% bladmassa, wat beschouwd kan worden als een eenmalige achterstallige snoeimaatregel. Gezien de voldoende conditie zal de snoei verdragen worden. Het volledige overzicht van de inmeting voor de snoei is als bijlage aan deze rapportage toegevoegd.

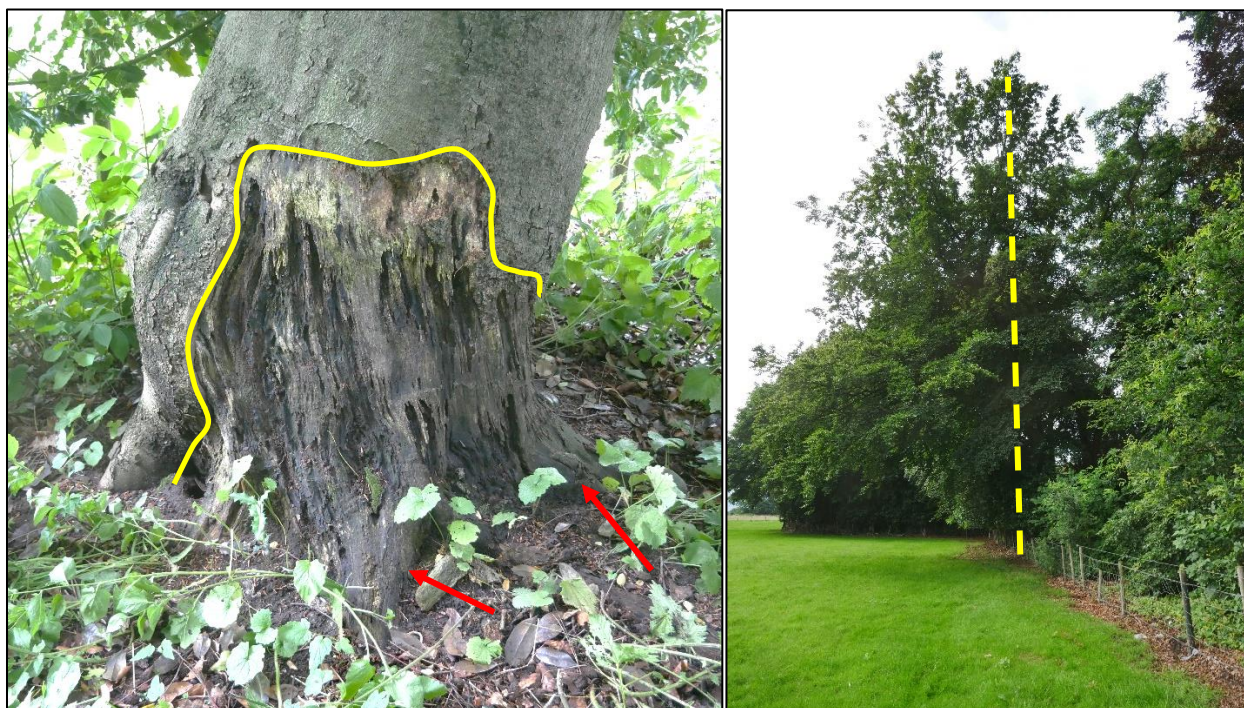
| Deelgebied 4 Blauw | | |
|---|---|---|
| Gewone beuk<br>( <i>Fagus sylvatica</i> ) | Matig | De beuk groeit richting het oosten en hangt over de perceelsgrens. Aan de trekzijde is een aantasting door honingzwam ( <i>Armillaria mellea</i> ) aanwezig welke een onbekend effect op de stabiliteit en breuksterkte van de stamvoet heeft. De gevaarzetting neemt toe nu binnen het valbereik bouw is voorzien. Beoordeling van stabiliteit en breuksterkte is daarmee noodzakelijk om de risico's te beoordelen. |

Foto 3: Links een beeld van de bastafsterving door honingzwam aan de trekzijde (binnen de gele omlijning). De trekwortels (rode pijlen) bevatten geen levens weefsel meer. Rechts een beeld van de beuk en de hangrichting over de perceelsgrens (gele stippellijn). Boven in de kroon is een verhoogde transparantie zichtbaar, duidend op afgenomen transport richting de kroon als gevolg van de aantasting.

Voor de zomereik in deelgebied 2 (geel) en de gewone beuk in deelgebied 4 (blauw) is een nader onderzoek nodig om de risico's te beoordelen. De zomereik kan middels een inspectie op hoogte beoordeeld worden. De gewone beuk heeft mogelijk stabiliteit en breukrisico's ter hoogte van het maaiveld. Een trekproef zou hier inzicht geven in de risico's. Het is te adviseren deze onderzoeken binnen 3 maanden uit te voeren. Aan de hand van het onderzoek kunnen aanvullende beheermaatregel noodzakelijk zijn.

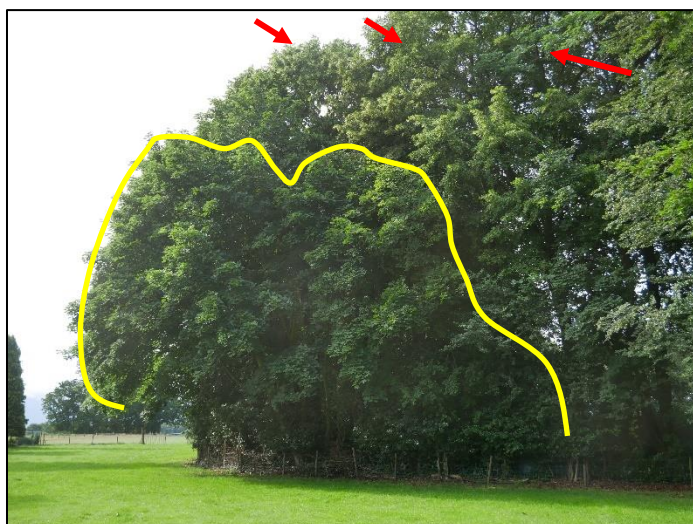
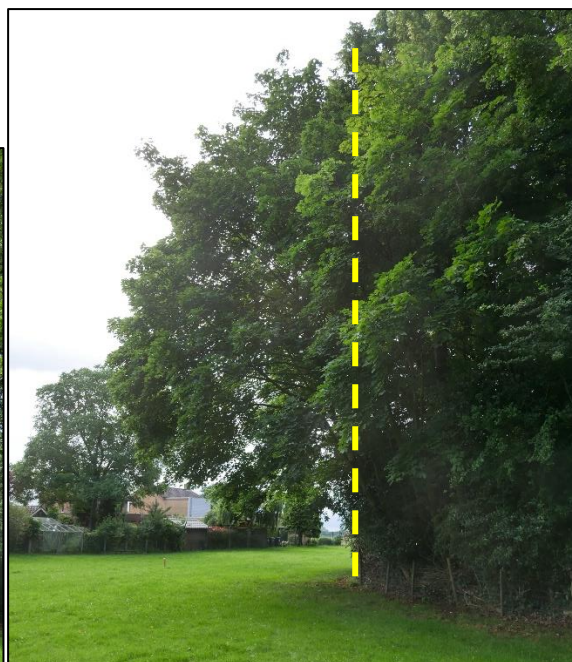
| Deelgebied 5 Groen | | |
|---|---|---|
| Grootbladige lindes<br>( <i>Tilia platyphyllos</i> ) | Volgende | Voorlopig zijn geen conflicten met bouwwerkzaamheden voorzien. Wel zijn de bomen snoei-behoef-tig op het gebied van afgestorven takken, waarbij ook een enkele nog levende tak buiten de kroon hangt. |
| Gewone esdoorn<br>( <i>Acer pseudoplatanus</i> ) | Goed | De esdoorns zijn als zaailing opgekomen en groeien door lichtconcurrentie met de lindes scheef over de perceelsgrens. De scheefstand maakt dat alle bladmassa zich over de perceelsgrens bevindt. |

Foto 4: Links een beeld van de strook met de lindes (gele pijlen) die concurreren met de esdoorns (onder de gele lijn). Rechts het overhangen van de esdoorns over de perceelsgrens (gele stippellijn).

Voor de zaailingen welke concurreren met de bestaande bomen is een ongunstige situatie voor zowel de zaailingen (verdere scheefgroei) als de bestaande bomen (afsterving van lagere takken) ontstaan. Dit is met name terug te zien in deelgebied 5 (groen), waar concurrentie van gewone esdoorns zorgt dat minimaal 3 lindes langs de begraafplaats grotendeels kale stammen hebben en merendeel van de zijtakken al kwijt zijn. Met het oog op de linde structuur om de begraafplaats is dit een ongunstige situatie die uiteindelijk negatief voor de lindes uitpakt. Voor de gewone esdoorns betekend de concurrentie dat het merendeel zich van de kroon over de perceelsgrens bevindt. Bij snoei zoals hierboven voorgesteld zal het grootste deel van de kroon verdwijnen, waardoor handhaven eigenlijk niet langer zinvol is.

Voor de opgekomen zaailingen van esdoorn en valse acacia welke als gevolg van lichtconcurrentie scheef over de perceelsgrens zijn gegroeid is een duurzame toekomstverwachting niet voorzien. Handhaven heeft zowel negatieve effecten op de oudere bomen en zou onnodig conflicten met de nieuwbouw opleveren. Het is te adviseren deze zaailingen te verwijderen. Het betreft hier de zaailingen in alle deelgebieden. Alleen in deelgebied 3 (oranje) staan geen zaailingen die sterk over de erfgrens groeien.

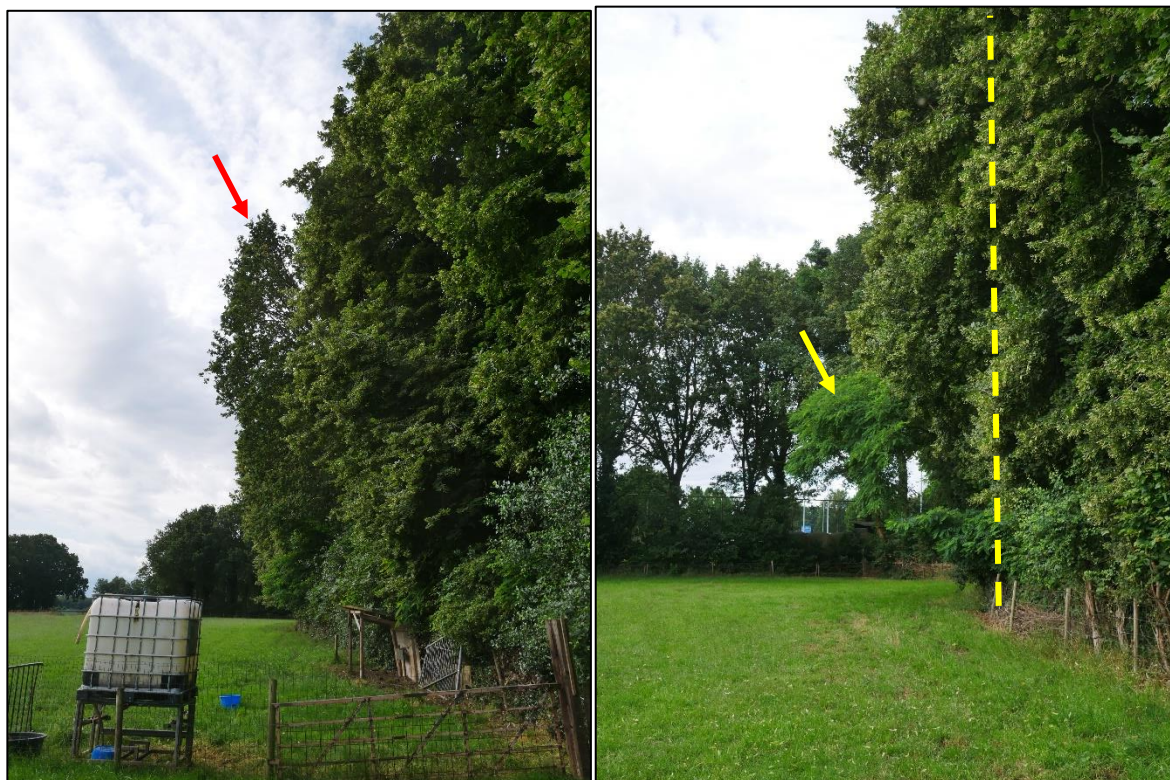
| Deelgebied 6 Zwart | | |
|---|---|---|
| Grootbladige lindes<br>( <i>Tilia platyphyllos</i> ) | Voldoende | Voorlopig zijn geen conflicten met bouwwerkzaamheden voorzien. Wel zijn de bomen snoeibehoefstig op het gebied van afgestorven takken, waarbij ook een enkele nog levende tak buiten de kroon hangt. |
| Valse acacia<br>( <i>Robinia pseudoacacia</i> ) | Voldoende | De valse acacia's zijn als zaailing aanwezig en groeien door lichtconcurrentie sterk over de perceelsgrens. Voor deze bomen is door de scheefgroei geen duurzame toekomst voorzien. |
| Zomereik<br>( <i>Quercus robur</i> ) | Voldoende | Een kroondeel richting het nieuwbouwperceel laat ruimte tussen de overige kroondelen zien. Dit duidt op het uitzakken van deze tak met een verhoogd risico op takbreuk. De gevaarzetting neemt toe nu binnen het valbereik bouw is voorzien. Snoei is daarom preventief voorzien om een verhoogd risico te voorkomen. |

Foto 5: Links en rechts een beeld van de lindes binnen dit deelgebied. De zomereik met uitzakkend kroondeel is links met een rode pijl aangegeven. Rechts is een valse acacia zaailing met een gele pijl aangegeven. De perceelsgrens is met een gele stippellijn aangeduid.

Voor de lindes in deelgebied 6 (zwart) is het innemen van sterk uitstekende takken (>2 m over de erfgrens) boven het perceel voorzien. Het te snoeien percentage bladmassa zal hier niet groter zijn dan 10%, wat gezien de vitaliteit van de bomen goed verdragen zal worden. Tegelijkertijd kunnen de afgestorven takken en stamschot uit de kroon gehaald worden.

Het uitlichten van de kroon wil zeggen dat takken niet zozeer korter gemaakt worden maar wel gewicht uit de kroon gehaald wordt. Dit is van toepassing op de zomereik met uitzakkend kroondeel (deelgebied 6, zwart). Het uitlichten van dit kroondeel met 20% bladmassa draagt bij aan het duurzaam behoud van de kroon zonder een verhoogd risico op takbreuk.

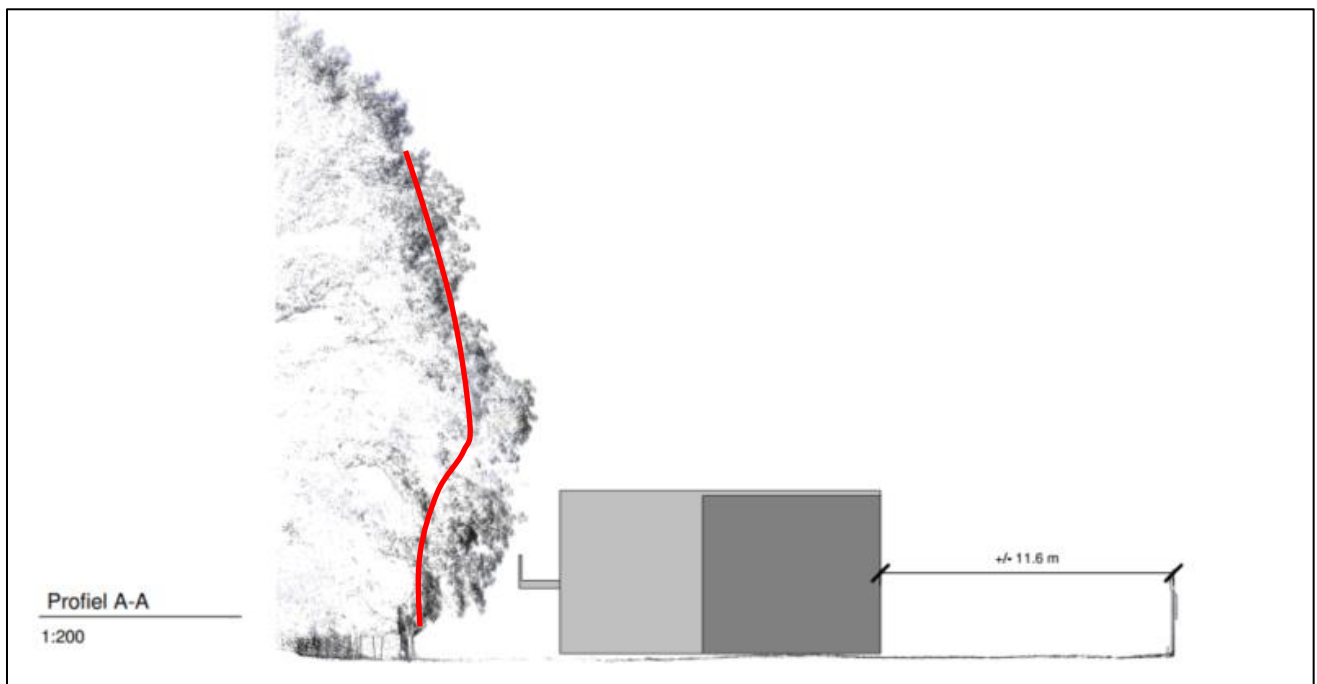
Figuur 3: Dwarsdoorsnede van inmeting bij deelgebied 2 (geel). De rode lijn geeft de beoogde snoei aan.

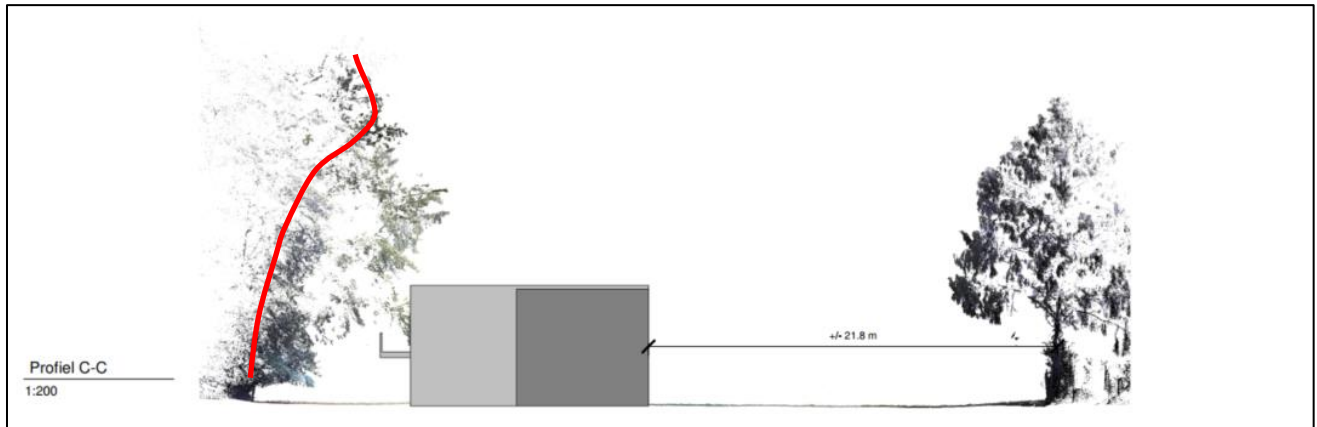
Figuur 4: Dwarsdoorsnede van inmeting bij deelgebied 4 (blauw). De rode lijn geeft de beoogde snoei aan.
