## ASBESTINVENTARISATIE

### OPSTALLEN RUCPHENSEBAAN ONG. te SPRUNDEL

Projectnummer : 60240231-ASB  
Kenmerk rapport: WH60240231.R001-0  
Status rapport: Definitief  
Datum : 28 mei 2024  
Activeringscode LAVS: 58aa9b5a-75eb-4b33-8ccb-f6b1c36ffce3  
LAVS Locatietype: Overige

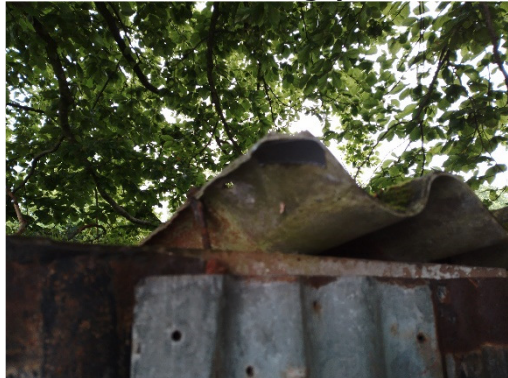
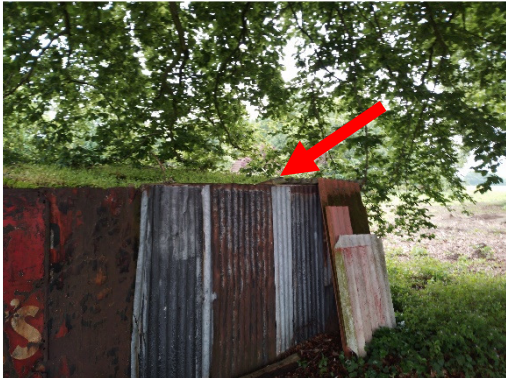
| Bron nummer: 1/2_I | | |
|---|---|---|
| Omschrijving | Golfpalten dakbedekking | |
| Situering toepassing | Dakvlak opstal 1 | |
| Analyseresultaat | M1: <u>Asbesthoudend:</u><br>chrysotiel 10-15% m/m | M2: <u>Asbesthoudend:</u><br>chrysotiel 10-15% m/m |
| Beschadiging | Ernstig | |
| Verwerking | Ernstig | |
| Risicoklasse | 2 | |
| <b>Foto 1: monsternemingspunt M1</b><br> | | <b>Foto 2: overzicht M1</b><br> |

| Bron nummer: 1/2_I | | |
|---|---|---|
| Saneringsmethode<br>(conform SMA-rt) | Overig (als geheel verwijderen niet mogelijk is) | |

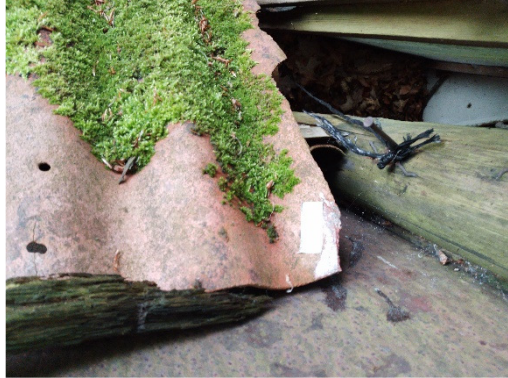
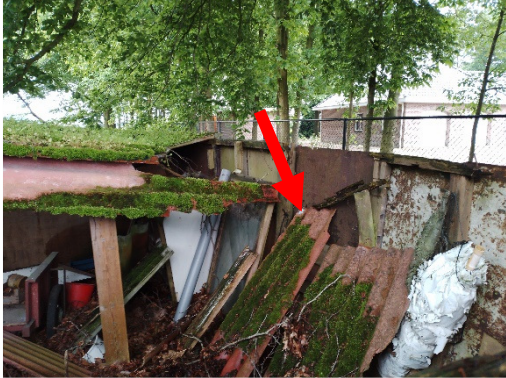
| Bron nummer: 1/2_I | | |
|---|---|---|
| Situering monster | M1: dakbedekking opstal 1 | M2: los in opstal 1 |
| <b>Foto 1: monsternemingspunt M2</b><br> | | <b>Foto 2: overzicht M2</b><br> |

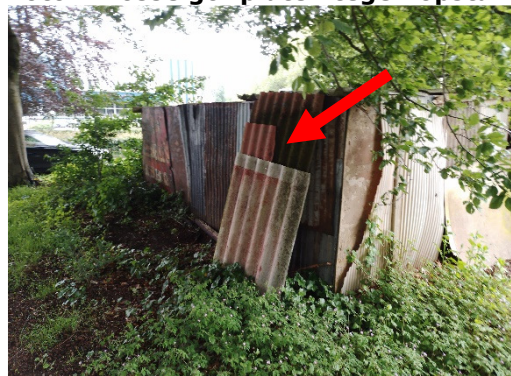
| Bron nummer: 1/2_II | | |
|---|---|---|
| Omschrijving | Losse golfplaten | |
| Situering toepassing | In en tegen opstal 1 | |
| Beschadiging | Ernstig | |
| Verwerking | Ernstig | |
| Risicoklasse | 2 | |
| <b>Foto 1: losse golfpalten in opstal 1</b><br> | | <b>Foto 2: losse golfplaten tegen opstal 1</b><br> |

| Bron nummer: 1/2_II | | |
|---|---|---|
| Saneringsmethode<br>(conform SMA-rt) | Los asbesthoudend materiaal direct verpakken | |
