## ASBESTINVENTARISATIE

### OPSTALLEN RUCPHENSEBAAN ONG. te SPRUNDEL

Projectnummer : 60240231-ASB  
Kenmerk rapport: WH60240231.R001-0  
Status rapport: Definitief  
Datum : 28 mei 2024  
Activeringscode LAVS: 58aa9b5a-75eb-4b33-8ccb-f6b1c36ffce3  
LAVS Locatietype: Overige

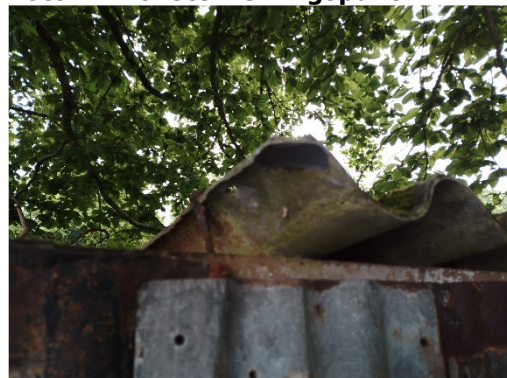
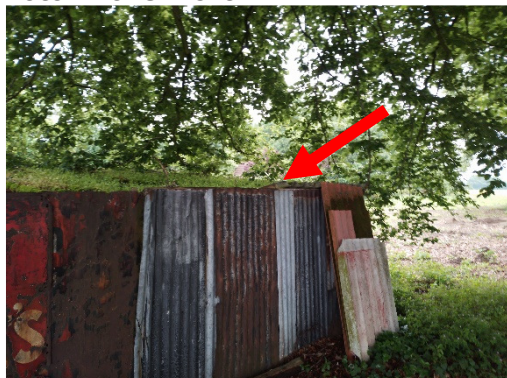
| Bron nummer: 1/2_I | | |

| Bron nummer: 1/2_I | | |
|---|---|---|
| Omschrijving | Golfpalten dakbedekking | |
| Situering toepassing | Dakvlak opstal 1 | |
| Analyseresultaat | M1: <u>Asbesthoudend:</u><br>chrysotiel 10-15% m/m | M2: <u>Asbesthoudend:</u><br>chrysotiel 10-15% m/m |
| Beschadiging | Ernstig | |
| Verwerking | Ernstig | |
| Risicoklasse | 2 | |
| <b>Foto 1: monsternemingspunt M1</b><br> | | <b>Foto 2: overzicht M1</b><br> |

| Bron nummer: 1/2_I | | |
|---|---|---|
| Saneringsmethode (conform SMA-rt) | Overig (als geheel verwijderen niet mogelijk is) | |

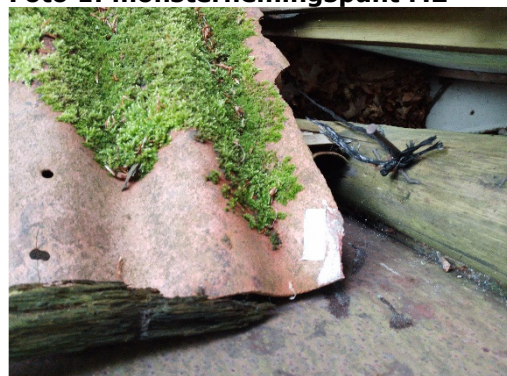
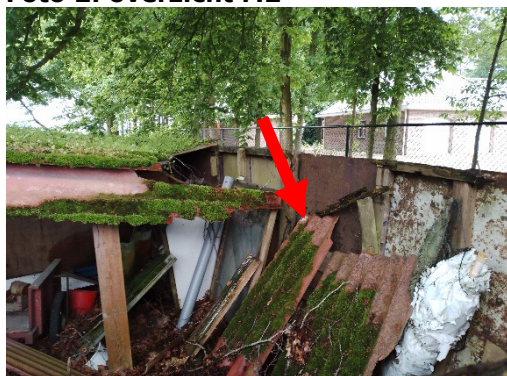
| Bron nummer: 1/2_I | | |
|---|---|---|
| Situering monster | M1: dakbedekking opstal 1 | M2: los in opstal 1 |
| <b>Foto 1: monsternemingspunt M2</b><br> | | <b>Foto 2: overzicht M2</b><br> |

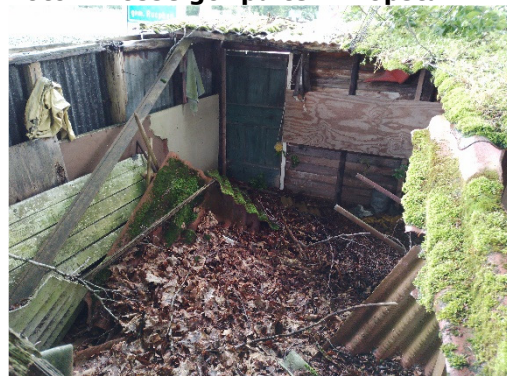
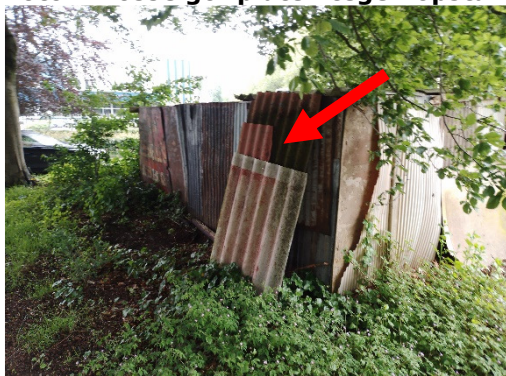
| Bron nummer: 1/2_II | | |
|---|---|---|
| Omschrijving | Losse golfplaten | |
| Situering toepassing | In en tegen opstal 1 | |
| Bevestiging | Losliggend | |
| Beschadiging | Ernstig | |
| Verwerking | Ernstig | |
| Risicoklasse | 2 | |
| <b>Foto 1: losse golfpalten in opstal 1</b><br> | | <b>Foto 2: losse golfplaten tegen opstal 1</b><br> |

| Bron nummer: 1/2_II | | |
|---|---|---|
| Saneringsmethode<br>(conform SMA-rt) | Los asbesthoudend materiaal direct verpakken | |
