# **DORPSSTRAAT 113 SINT WILLEBRORD**

## **BOMEN EFFECT ANALYSE**

Opdrachtgever: Marwijmo Ontwikkeling en Exploitatiemaatschappij B.V.  
Projectnr: RUC003-0001  
Rapportnr: 20230405-RUC003-RAP-BEA-Dorpsstraat 113 Sint Willebrord Lange Mees  
Status: Definitief  
Datum: 10 mei 2023

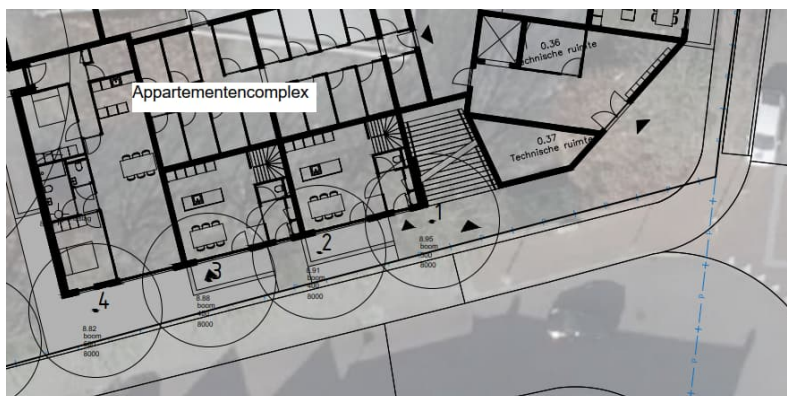
Afbeelding 2 Nieuwe ontwerp nabij boomnummers 1, 2, 3, en 4

Van de boomnummers 1 t/m 7 komen bomen 1, 2, 3 en 4 op een korte afstand van het appartementencomplex. De afstand tot de gevel is circa 1,00 meter. Ter hoogte van de bomen 2 en 3 zijn balkons buiten de gevel ontworpen waardoor de balkons boven de stammen van de bomen zijn gesitueerd. De situering van het complex betekent bijna een halvering van het wortelpakket en een halvering van het kroonvolume. De balkons bij bomen 2 en 3 kunnen niet worden gerealiseerd zonder het verwijderen van de kronen. Met deze ingreep op zowel het wortelpakket als het kroonvolume zijn de bomen 1, 2, 3, en 4 niet duurzaam te behouden. Deze zullen ten behoeve van de bouw moeten worden verwijderd.

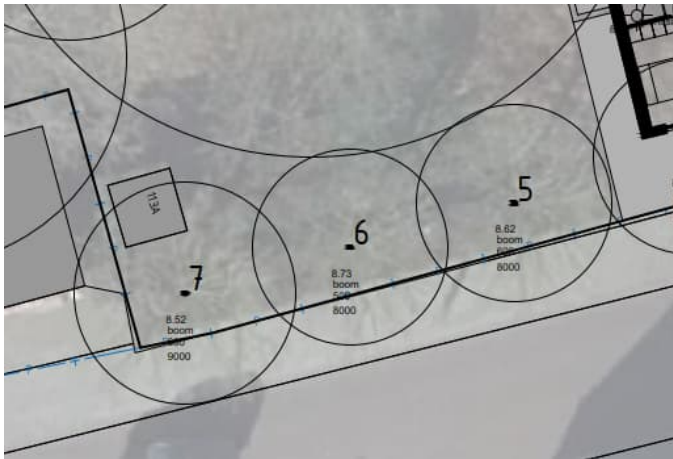
Afbeelding 4 Nieuwe ontwerp nabij boomnummers 5, 6 en 7

Boomnummers 6 en 7 ondervinden geen invloed van de realisatie van het appartementencomplex. Voor de herinrichting van de buiteninrichting rondom boomnummers 5, 6 en 7 is ten tijde van het opstellen van deze rapportage nog geen ontwerp gereed. De bomen kunnen met de voorgestelde aanpassingen duurzaam worden behouden.

Boomnummer 5 staat met de stam op circa 5,80 m uit de gevel van het appartementencomplex. De kroon staat op circa 1,50 m van de nieuwe gevel. Tijdens de uitvoering is het van belang dat de bouwer zijn uitvoeringsmethodiek voor de realisatie aanpast aan de beschikbare ruimte tussen gevel en de kroon. Bij het ontgraven van de fundering voor het appartementencomplex is het van belang dat er niet dichterbij de stam van de boom wordt gegraven dan 1,80 m. De ontgraving is hierbij aan de oostzijde van de boom. Bij de afstand van 1,80 m evenwijdig aan het appartementencomplex wordt circa 20% van de opname- en stabiliteitswortels verwijderd. Van belang is om het overige deel van het wortelpakket niet aan te tasten om voldoende opname- en stabiliteitswortels te behouden.

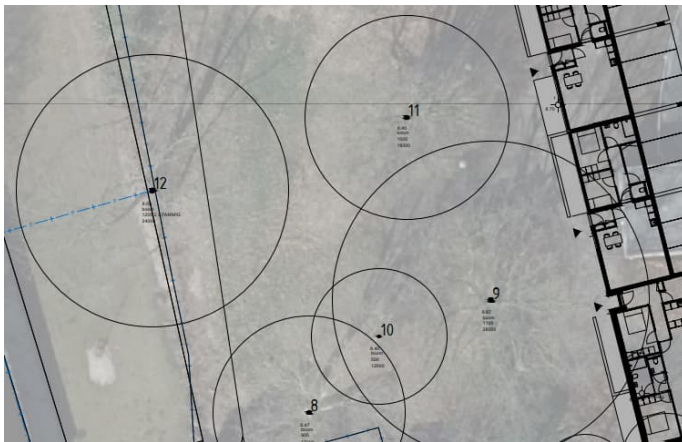
Afbeelding 6 Nieuwe ontwerp nabij boomnummers 8 t/m 12

De bomen met nummers 8, 10 en 12 zijn gesitueerd op een afstand van minimaal 12,00 m vanaf de kroon tot het nieuwe appartementencomplex. De voorgenomen bouw heeft hierdoor geen invloed op de bestaande bomen. De bomen kunnen duurzaam worden behouden.

Boomnummer 9 staat met de stam op circa 10,00 m van de gevel van het appartementencomplex exclusief de balkons. De kroon staat op circa 2,50 m van de balkons. Tijdens de uitvoering is het van belang dat de bouwer zijn uitvoeringsmethodiek voor de realisatie aanpast aan de beschikbare ruimte tussen gevel en de kroon. De kroon valt met circa 5,00 m van de kroon in de bovenste verdiepingen van het appartementencomplex. Om de boom te behouden in relatie tot de afstand met het appartementencomplex moet de boom worden gesnoeid. Om de realisatie van het appartementencomplex te kunnen uitvoeren moet er circa 6,00 m van de kroon worden verwijderd. Om de kroon van de boom in de juiste verhouding te behouden moet er ook aan de westzijde en mogelijk rondom worden gesnoeid om de kroon in balans te houden.

Bij het ontgaven van de fundering voor het appartementencomplex is het van belang dat er niet dicht bij de stam van de boom wordt gegraven dan 3,00 m. De ontgraving is hierbij aan de oostzijde van de boom. Bij de afstand van 3,00 m evenwijdig aan het appartementencomplex wordt circa 20% van de opnamewortels verwijderd. Van belang is om het overige deel van het wortelpakket niet aan te tasten om voldoende opnamewortels te behouden.

Boomnummer 11 staat op circa 13,00 m van de gevel van het appartementencomplex exclusief de balkons. De kroon staat op circa 2,50 m van de nieuwe gevel. Tijdens de uitvoering is het van belang dat de bouwer zijn uitvoeringsmethodiek voor de realisatie aanpast aan de beschikbare ruimte tussen gevel en de kroon. Bij het ontgraven van de fundering voor het appartementencomplex is het van belang dat er niet dicht bij de stam van de boom wordt gegraven dan 2,50 m. De ontgraving is hierbij aan de oostzijde van de boom. Bij de afstand van 2,50 m evenwijdig aan het appartementencomplex wordt circa 20% van de opnamewortels verwijderd. Van belang is om het overige deel van het wortelpakket niet aan te tasten om voldoende opnamewortels te behouden.

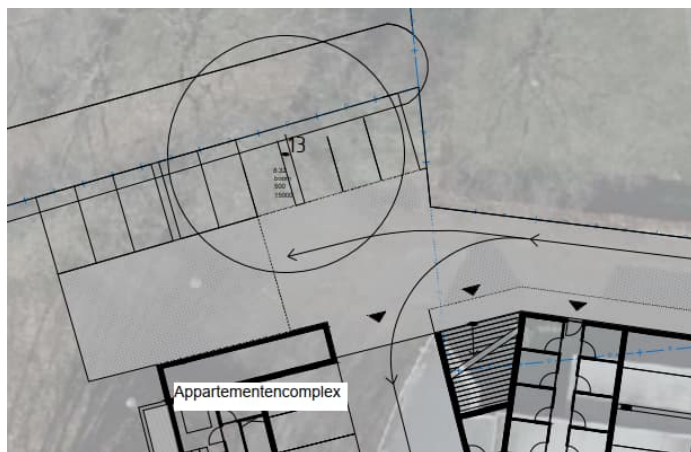
Afbeelding 9 Nieuwe ontwerp nabij boomnummer 13

Rondom boomnummer 13 staan aan de west- en oostzijde parkeerplaatsen gesitueerd en aan de zuidzijde een rijbaan. De boom komt hierdoor in een smal vak te staan van circa 0,60 m breed. De materialisering van de parkeerplaats is nog niet bekend. Bij een traditionele uitvoering met elementenverhardingen is een ontgraving van 0,35 m diepte noodzakelijk.

Geadviseerd wordt om de parkeerplaats, inclusief opsluiting en benodigde graafruimte, minimaal 1,70 m op te schuiven aan beide zijden van de stam. Om uitwisseling met zuurstof en water voor de boom te realiseren wordt geadviseerd om de parkeerplaatsen onder de kroonprojectie uit te voeren in een open verharding, bijvoorbeeld grasbetontegels in combinatie met een open fundering.
