Onderhavig verslag betreft de beoordeling van de bouwkundige staat van de cultuurhistorisch waardevolle spanten en het exterieur van de Vlaamse Schuur op de Langendijksestraat 7 te Rucphen. Op basis van deze beoordeling wordt vastgesteld binnen wat voor termijn er werkzaamheden uitgevoerd moeten worden om de cultuurhistorisch waardevolle spanten te behouden. Tevens wordt de mogelijkheid van verplaatsing met behoud van de historische waarden beoordeeld vanuit bouwkundig oogpunt. Om de staat van Vlaamse schuur te beoordelen worden onderstaande termen gebruikt. Hieronder is tevens aangegeven wat de waarde van de termen is.

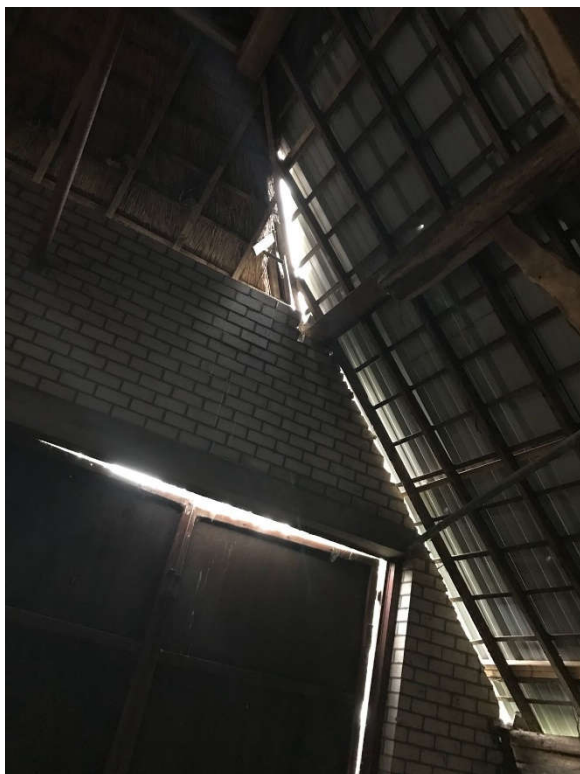
- De gemetselde gevels en gevelopeningen, *goed/redelijk\**. Met name de poorten en lichtinlaten behoeven groter onderhoud.
- Gepotdekselde wand en verschillende dakbedekkingen, *matig\**.
- Langsdeelwand aan de noordzijde is ontzet. (zie foto's)
- Aansluitingen van de verschillende dakbedekkingen hebben op korte termijn onderhoud nodig om gevolgschade door lekwater aan de binnenzijde te voorkomen, *slecht\**. (zie foto)

Openingen in dakbedekking en beschadigde Wand.

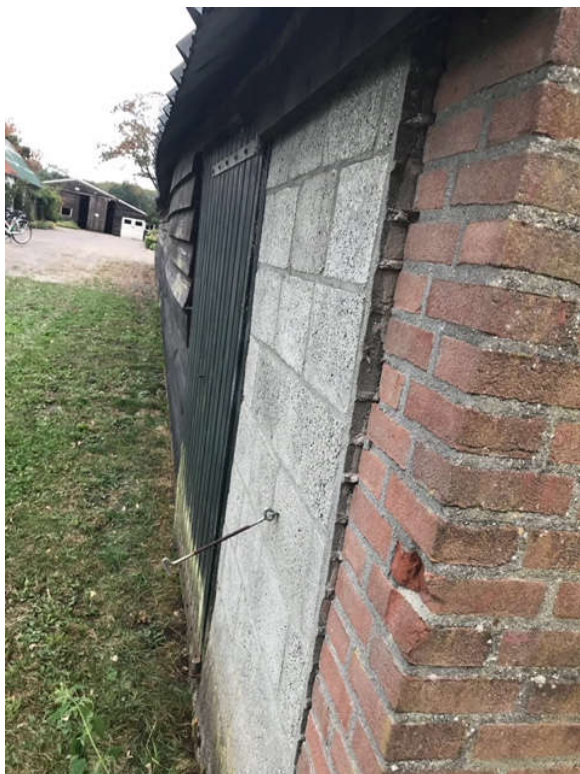
Ontzette wand

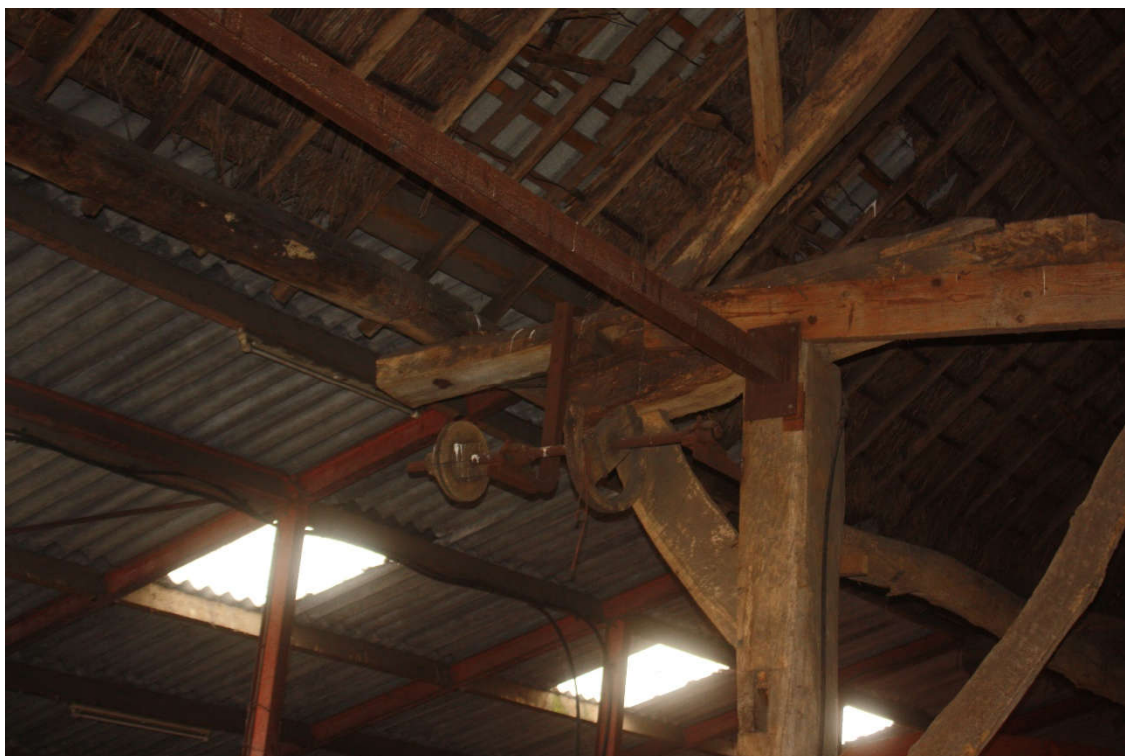
Wat opvalt is dat de oorspronkelijke dekbalken van de gebintportalen dmv een slof verlengt zijn, dit wijst meestal op secundair gebruik van deze gebinten. Voorgaande is zeer gebruikelijk met dit soort opstallen.

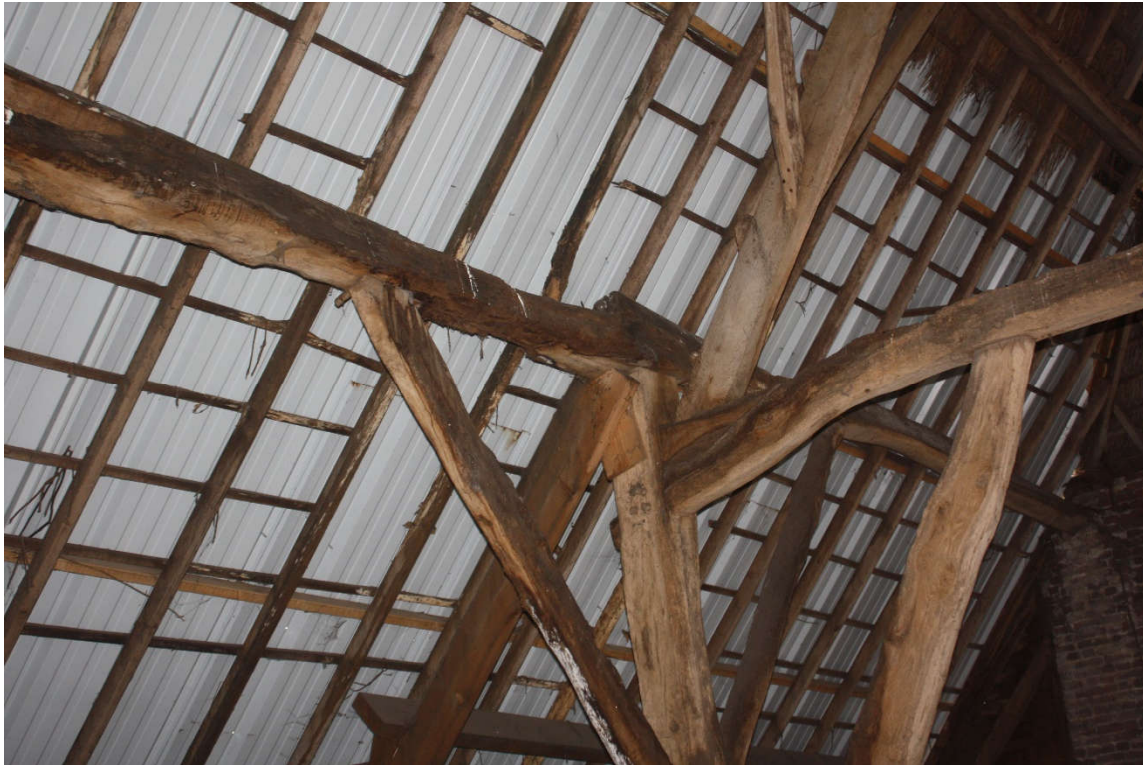
De huidige spanten met hanebalken zijn nog compleet en behoren bij de aangepaste bouwphase van de portalen, waarschijnlijk de 2<sup>e</sup> fase.

Daarentegen zijn de gordingen en daksporen niet gaaf en compleet meer. Deze zijn gedurende de tijd aangepast, vervangen, toegevoegd en gedeeltelijk weer verwijderd.

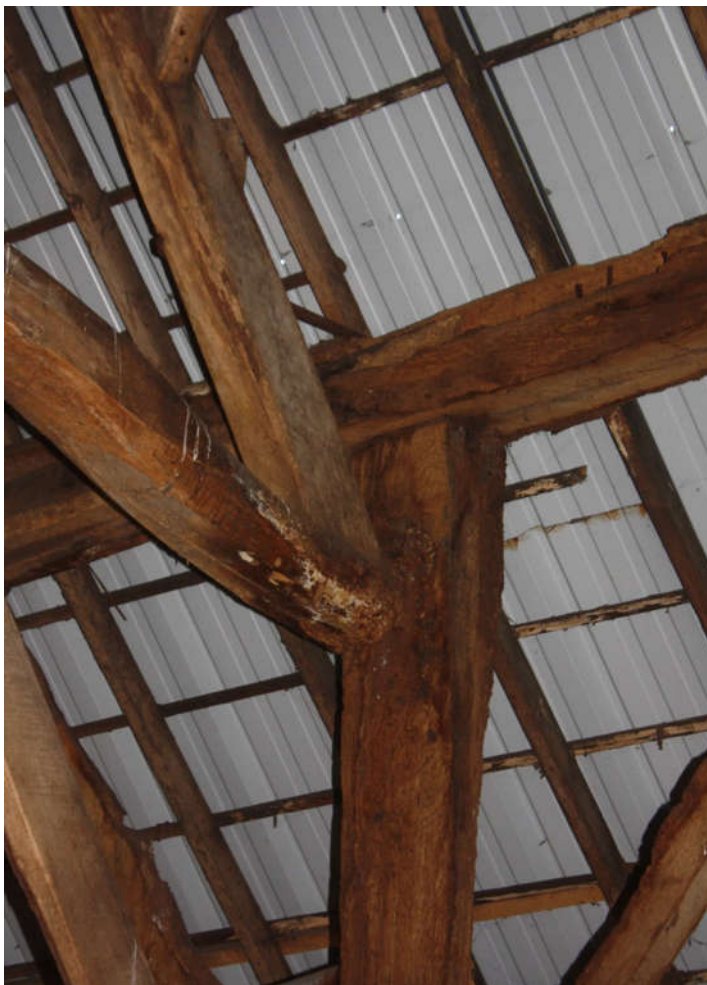
- Meest zorgelijk is mijn inziens de aantasting van de oplegging van de dekbalken op de staander aan de wandzijde. De aantasting is op meerdere plaatsen al zover er twijfel bestaat over het voldoen van deze verbinding van twee belangrijke onderdelen. Als dit niet wordt hersteld kunnen de spantvoeten erboven de krachten op de gehele dakbedekking niet meer kan afdragen. (Zeer) *Slecht\** (zie onderstaande foto)

Gelet op het feit dat de degradatie van de houten onderdelen momenteel erg snel gaat, is bezwijken van de huidige kapconstructie niet meer uit te sluiten. Op zeer korte termijn (enkele maanden tot maximaal een half jaar) dienen maatregelen getroffen te worden om lekkages tegen te gaan en dient onderzocht te worden welke maatregelen getroffen dienen te worden ter ondervanging van te zwakke verbindingen.
