**Rapport**  
**Bomen Effect Analyse (BEA)**  
**10 groenelementen**  
**Project "Wijbosscheweg**  
**te Schijndel**

Opdrachtgever : AM wonen  
t.a.v. mevrouw S. Dammers  
Postbus 632  
3430 AP NIEUWEGEIN

Kenmerk : MG/11/32196b

Datum rapport : 10 juni 2011

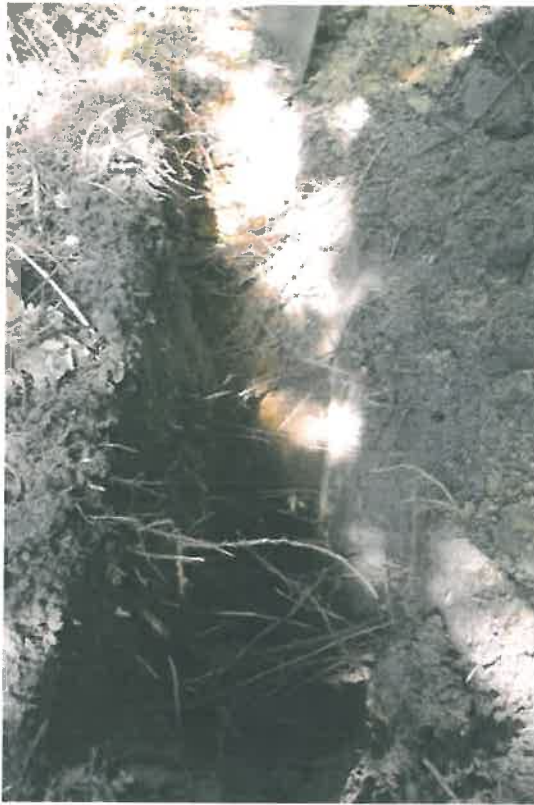
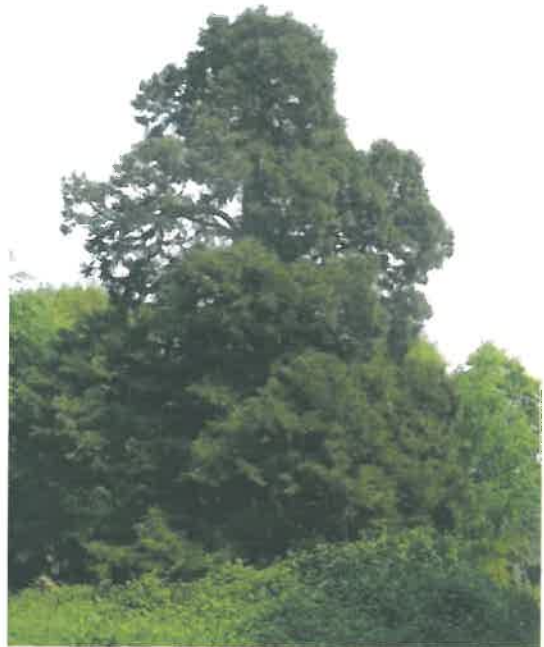
In het plan is de boom in een driehoekig vak gelegen (grasveldje of beplantingsvak).  
De takken van deze zeer omvangrijke boom rijken tot aan de grond. Uitgangspunt is dat deze karakteristieke eigenschap van deze solitair behouden blijft.  
Met behulp van de spade is op 4 locaties onderzoek gedaan naar de wortelspreiding van de boom aan de zijde waar wegen en paden zijn gepland.  
Uit dit onderzoek blijkt dat de boom over een wortelradius beschikt van 10 meter.  
Momenteel is een radius van 10 meter gereserveerd wat toereikend is (straal 10 meter diameter 20 meter). Om te voorkomen dat de boom aan de wortels wordt beschadigd en met het doel de kwaliteit van deze bijzondere boom voor de toekomst te waarborgen is bescherming van deze radius van 10 meter noodzakelijk. Binnen deze zone kan niet in de bodem worden gewerkt.

Mammoet boom nr. 4; onderzoek naar wortelontwikkeling aan de rand van de kroonprojectie.

Behoud van mammoet boom 4 in goede kwaliteit is mogelijk.

De toekomstige situatie van kabels en leidingen en voldoende bescherming gedurende de bouwwerkzaamheden zijn aandachtspunten.

Een goede afstemming van de inrichting van deze locatie is noodzakelijk om ruimte voor deze zeer grote laagvertakte boom te behouden.

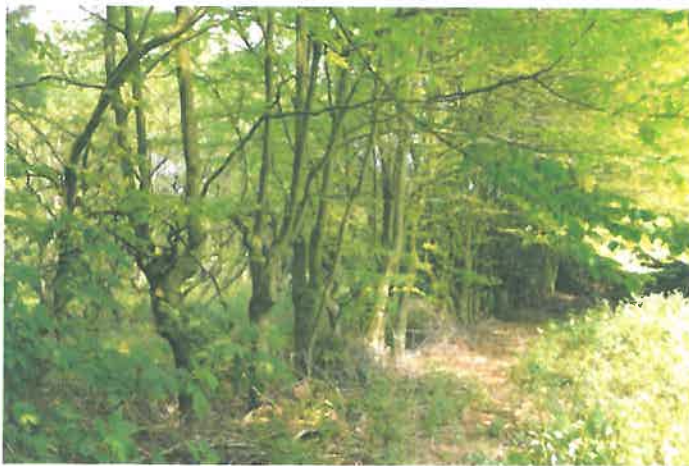
Deze hagen zijn door dat onderhoud is uitgebleven doorgeschoten tot bomen.

Dit opgaande een bereed vertakte groenelement zal moeten worden ingenomen tot de gewenste hoogte en breedte. Uitgangspunt is het terug zetten van de haag op circa 5 meter hoogte en 4 meter breedte.

Op plaatsen waar de haag wordt aangesneden door wegen en paden zullen diverse bomen/planten verwijderd moeten worden (totaal circa 25 meter van de 75 meter).

De uitgegroeide beukenhaag nr. 3

De haag 3 blijft grotendeels behouden. In haag 3 worden 2 doorsteken gerealiseerd in verband met de toegang voor de geplande woningen. Tevens wordt de haag met enkele meters ingekort in verband met de aanleg van een weg.

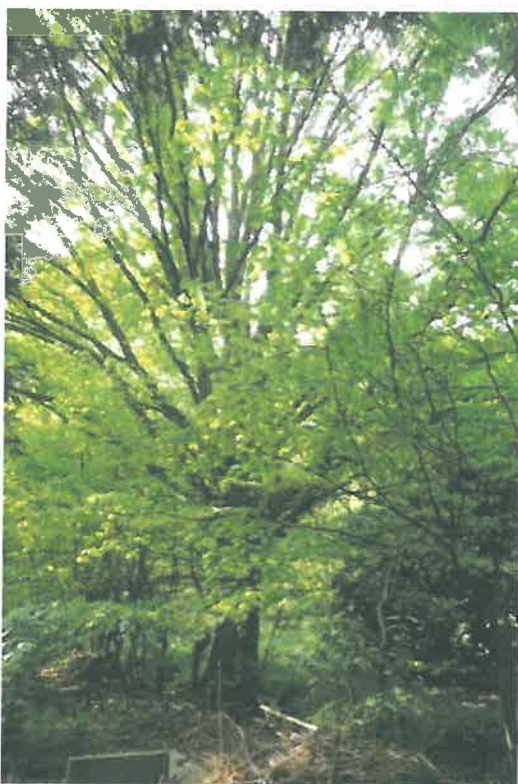
Zomereik nr. 2.

Nabij zomereik nummer 2 is de aanleg van een oprit naar een garage en de realisatie van een weg binnen de kroonprojectie gepland.

De aanleg van de oprit van de garage zal plaatsvinden op circa 4 meter vanaf de stam.  
De straal van de kroon bedraagt 10 meter. Voor realisatie van de inrit van de garage zal de kroon gesnoeid moeten worden. Deze snoei vormt geen bedreiging voor de boom. Ten aanzien van de wortelprojectie is een lichte wortelschade te verwachten mits bij de realisatie van de inrit rekening wordt gehouden met het wortelgestel van de boom. Een speciale lichte fundering met voldoende drukverdeling is benodigd binnen de wortelprojectie van de boom.

Zomereik 2 kan behouden blijven binnen dit ontwerp. Speciale maatregelen ten aanzien van de aanleg van de inrit en snoei zijn noodzakelijk.

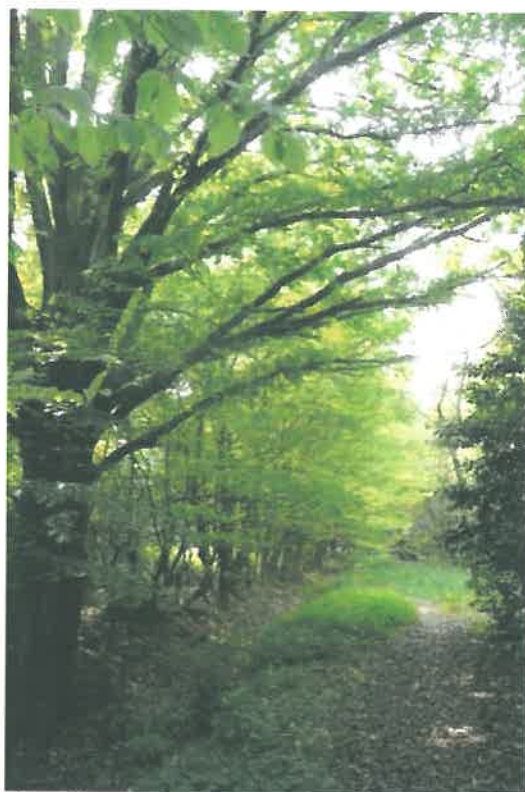
De weg is gepland op de locatie van een oud pad met halfverharding.

Tussen dit pad en de stam van de boom bevindt zich een greppel. Naar verwachting is de aanleg van een weg ten aanzien van de wortelvorming geen probleem. Behoud van de greppel is noodzakelijk in verband met de wortelvorming van de eik en de beukenhaag nr. 3. Snoeien van de boom is noodzakelijk in verband met de benodigde doorrijhoogte van de weg.

Eik nr. 2 met rechts de greppel en het pad.

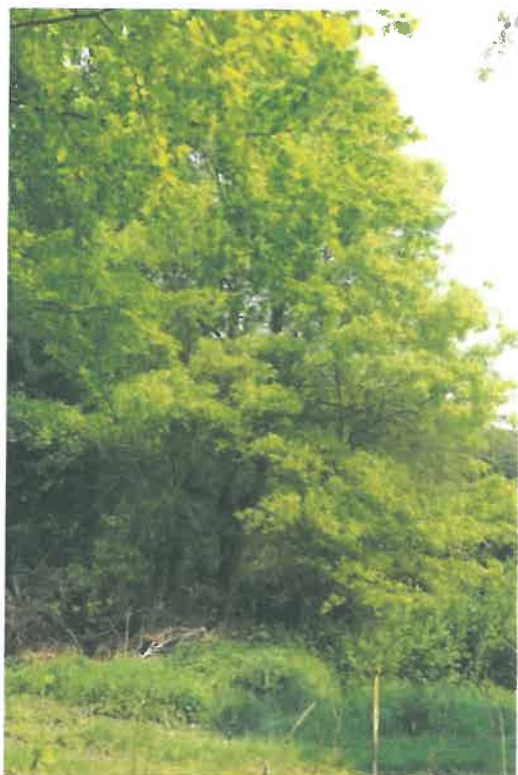
Moeraseik nr. 1

Deze boom komt midden in de voortuin van een woning. De kroon van de boom is fors ontwikkeld in de richting van de toekomstige woning.

De aanleg van de woning is gepland op circa 2 meter vanaf de stam van de boom.

De straal van de kroon bedraagt circa 6 meter. Voor een combinatie van duurzaam behoud van de boom en realisatie van de woning is een afstand tussen de boom ene de woning van minimaal 10 meter benodigd.

Moeraseiken zijn bomen die veel blad verliezen wat zeer langzaam verteerd. Doorgaans wordt de aanwezigheid van een grote moeraseik nabij de woning als een overlast ervaren. Behoud van boom 1 is gezien van uit het verkavelingontwerp en de toekomstige situatie niet wenselijk.

Behoud van moeraseik 1 is gezien van uit het verkavelingontwerp en de toekomstige situatie niet wenselijk.

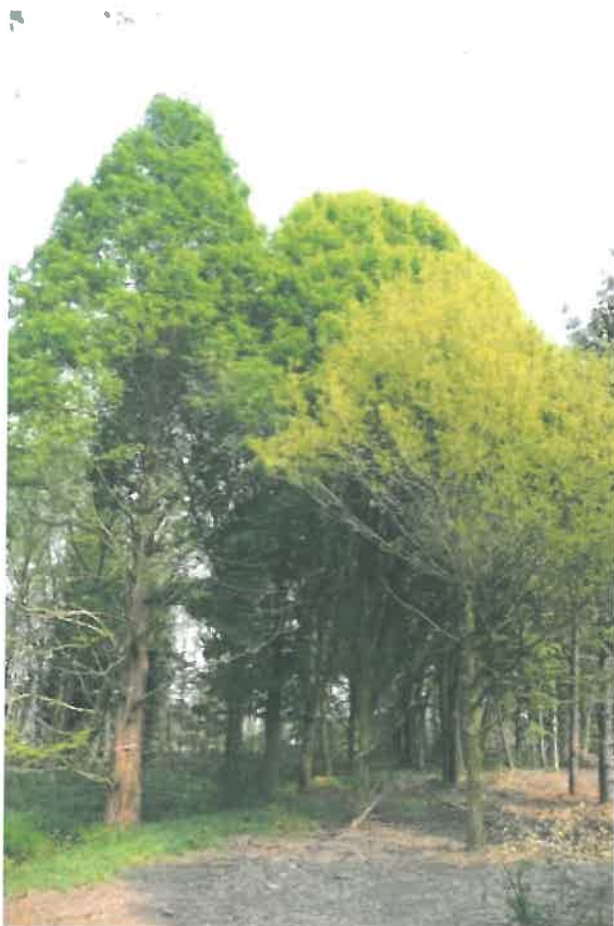
Bij de watercypres 10 en haagbeuk 11 zijn geen problemen te verwachten, deze bomen kunnen in de huidige vorm en kwaliteit behouden blijven bij realisatie van het bouwplan. Haagbeuk 11 bestaat feitelijk uit tweebomen met een gezamenlijke kroon.

Links watercypres nr. 10 .

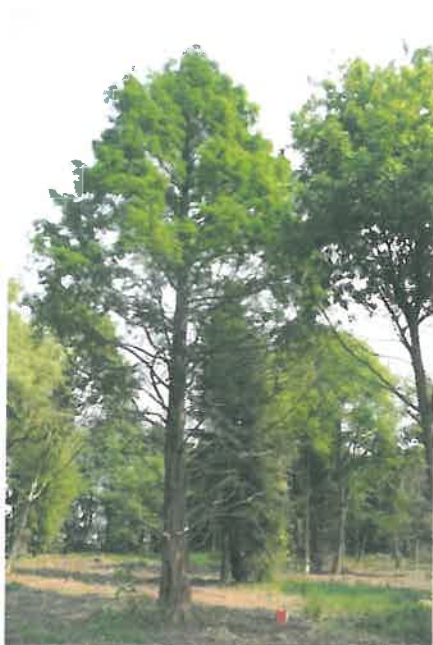
Watercypres nr. 12.

Onder de kronen van deze relatief jonge bomen is een trottoir gepland. Aanleg van paden hoeft geen probleem te zijn mits de afstand tot de stam voldoende is en ontgraving van de bodem beperkt blijft tot maximaal 15 cm. Gebruik van lichte opsluitbanden is noodzakelijk om schade aan wortels te voorkomen. De benodigde afstand tussen de rand van het pad en het hard van de stam van de bomen dient minimaal 2 meter te bedragen. Bij boom 14 is de afstand circa 1,7 meter en is aanpassing naar 2,5 meter met het oog op de toekomst wenselijk.

Ten aanzien van de bomen 10, 11, 12, 14 kunnen zaken als te laag hangende takken boven de wegen en paden door snoei van de bomen worden opgelost. Ten aanzien van de wandel paden zijn kleine aanpassingen noodzakelijk betreffende de benodigde afstanden tussen de stam en de verhardingen in verband met de aanwezige oppervlakkige wortels.

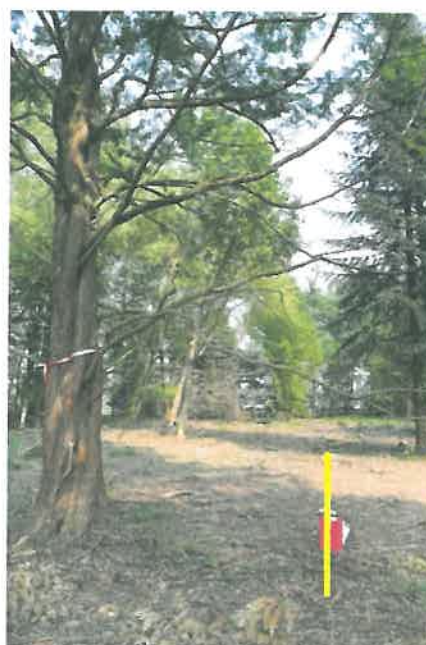
Afstand tot trottoirband bij boom nr. 12.
