# Heieind 10 Lierop

Cultuurhistorische beschrijving en waardestellend rapport van de langgevelboerderij aan Heieind 10 in het dorp Lierop, gemeente Someren

Opdrachtgever: Crijns Rentmeesters te Someren  
Uitvoering: Cultuurhistorisch Bureau Hüsken en Zoon  
Jos en Bauke Hüsken

september 2017

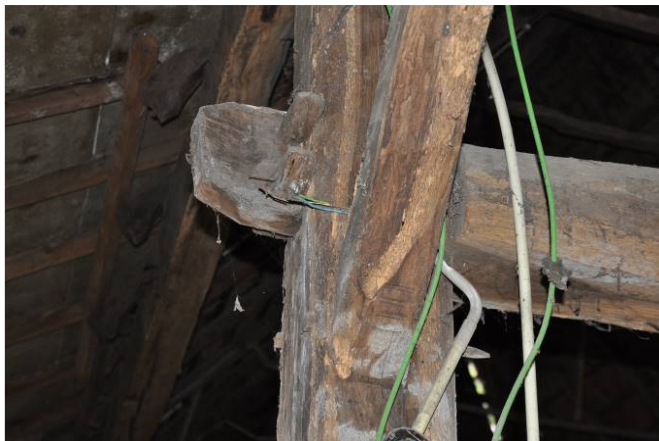
Een van de ankerbalkverbindingen in de boerderij. De hier gefotografeerde verbinding is origineel uit het oude hallenhuis afkomstig. Hier zijn geen sporen van hergebruik zichtbaar.

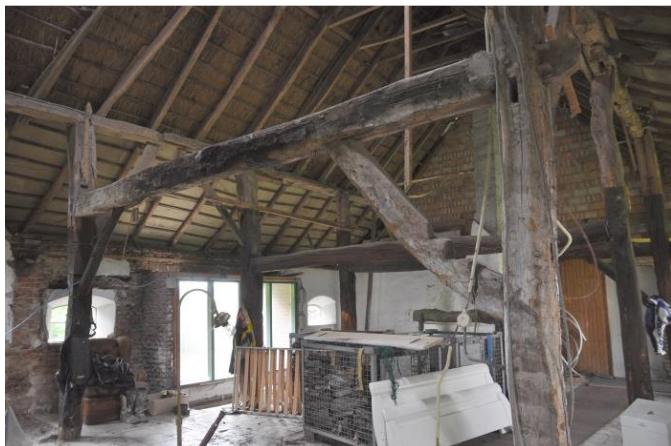
*Een gebint waarin duidelijk de sporen van hergebruik zichtbaar zijn. In de stijl is aan de bovenzijde een gat gekapt, waarin ooit een balk was verankerd. Die is echter verdwenen.*

*De korbeel, de balk die de stijl met de ankerbalk verbindt, vertoont twee grote hielen, die een ondersteunende functie hebben gehad.*

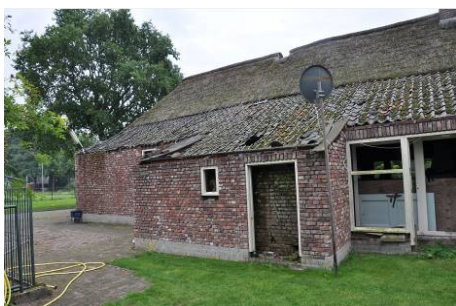
*Eenlaagse uitbouw onder lessenaarsdak aan achterzijde.*

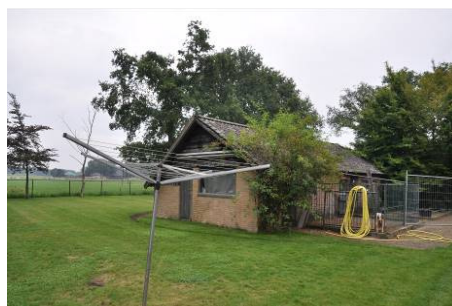
*Eenlaagse schuur onder zadeldak achter de boerderij, vermoedelijk daterend uit 1960.*

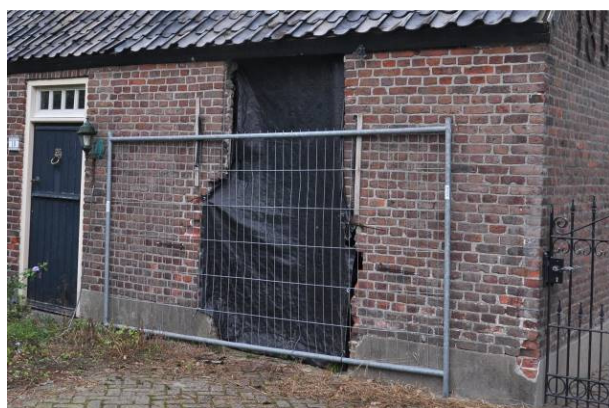
*Onder: in de voorbije jaren is het kloostervenster op deze plaats verwijderd. De muuropening wacht nog op invulling.*

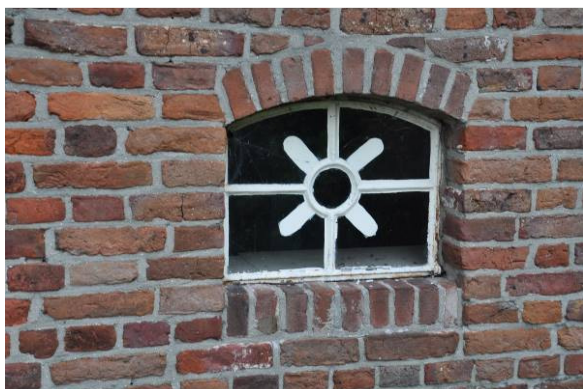
*Een van de stalvensters met een centraal rondlicht met zonversiering. De versiering is hier aan de binnenzijde met witte kit aangebracht.*

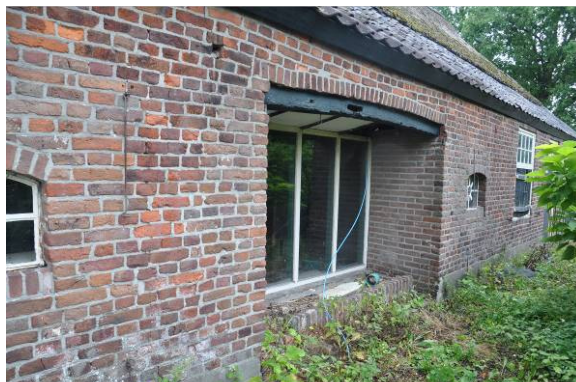
*De brede dubbele deeldeur is verwijderd en vervangen door een nisloggia. De originele houten latei is nog steeds aanwezig.*

Ons advies is om de nisloggia in de voorgevel opnieuw te voorzien van houten deeldeuren. Deze mogen te allen tijde open staan, maar de aanwezigheid van deuren die dicht kunnen, is hier een pre. Het wolfeind aan de westzijde van de boerderij dient verbouwd te worden, zodat deze weer aansluit op de huidige westelijke zijgevel. Wij adviseren om ten behoeve van lichtintreding in het achterste dakschild gebruik te maken van dakramen en om deze niet in het voorste dakschild aan te brengen.

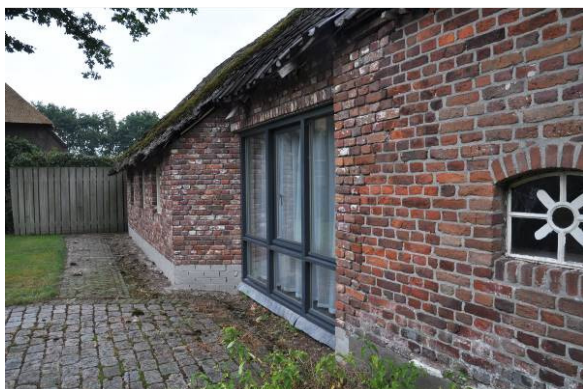
*Links in de voorgevel is een tweede staldeur vervangen door een groot venster, dat op het grondniveau beëindigd wordt. In dit deel zijn drie verschillende bouwfasen met dito kleur en voegwerk te ontdekken.*

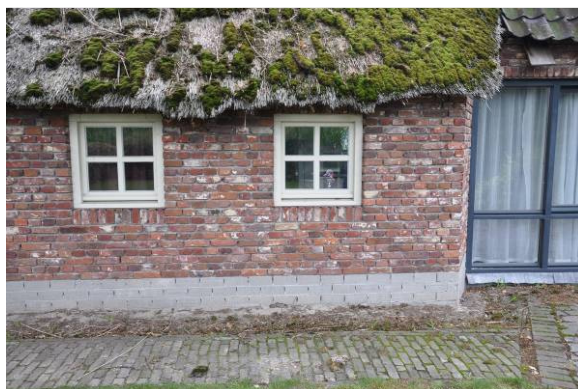
*Uiterst links in de gevel een aantal kleine houten vensters, die de vernieuwde huiskamer van licht voorzien. De buitengevel is hier opnieuw gevoegd.*

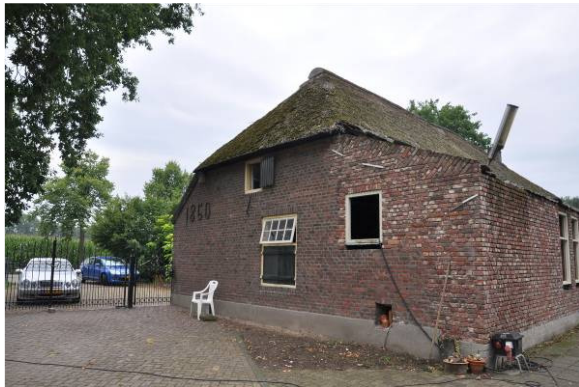
*De zijgevel is aan de rechterzijde iets verbreed, maar heeft nog steeds het uiterlijk van de 19e-eeuwse boerderij.*

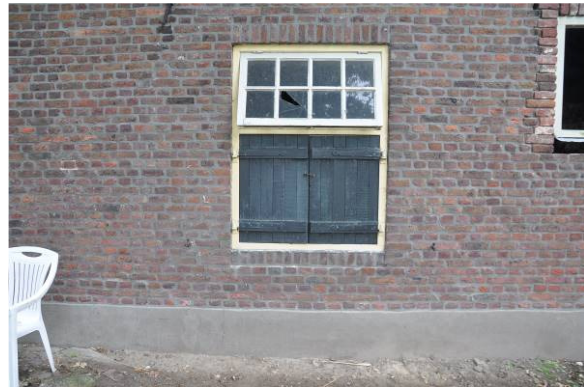
*De plint in deze gevel is gecementeerd. Het kloostervenster met klapraam en luiken.*

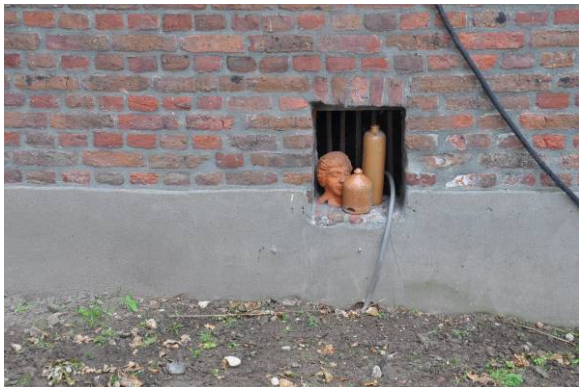
*Het kelderlicht met traliewerk. De plint wordt hier doorbroken.*

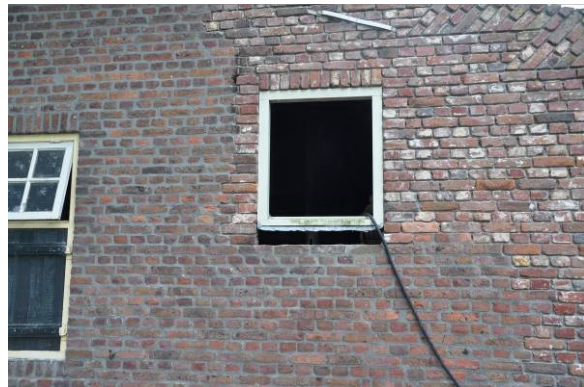
*Het opkamerraam dat nog niet gereed is. Alleen de houten kozijnen zijn geplaatst.*

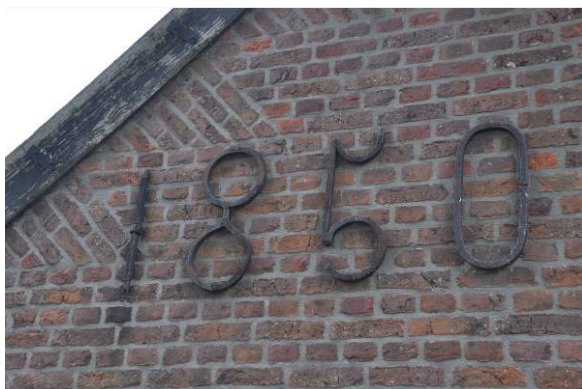
*Het anker, dat het cijfer "1" vormt, is op een gebruikelijke manier door de muur in een balk bevestigd. De overige cijfers zijn met schroeven tegen de muur vastgezet.*

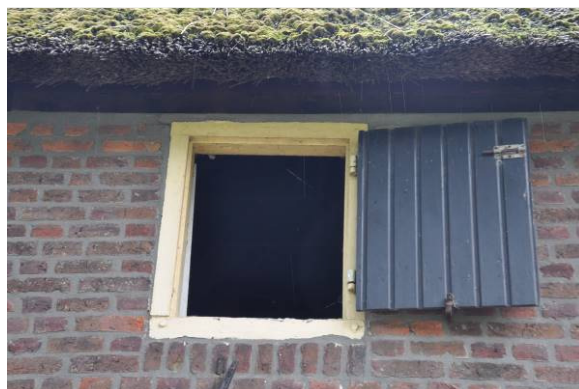
*Het zolderraam kan met een houten luik worden afgesloten. Ook hier de metalen luikvastzetters in de vorm van een mannenkopje op buste.*

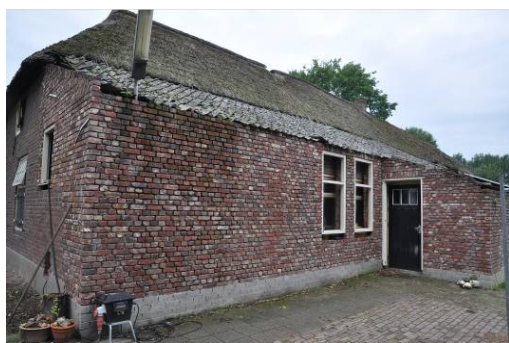
*De achtergevel bestaat hier in feite uit een (zichtbare) buitengevel en een binnenwand, die daar 30 cm. tot een meter achter staat.*

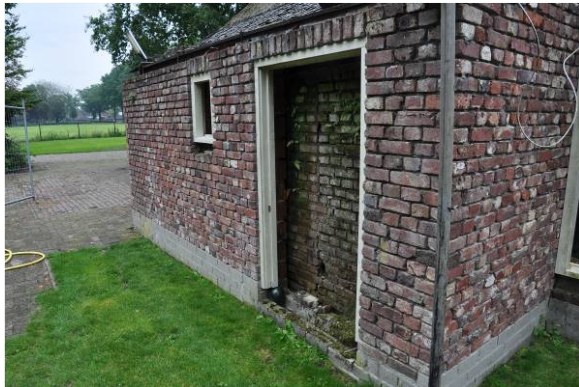
*Ook aan deze zijde bestaat de achtergevel uit een dubbele muur, die in de deuropening op een surrealistische manier zichtbaar is.*

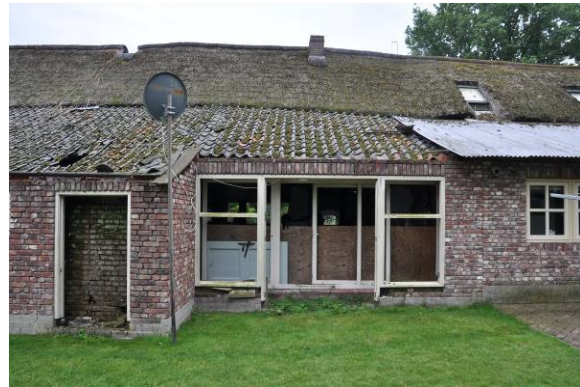
*Rechts van de achterbouw een fors kozijnwerk, waarin dubbele tuindeuren zullen worden gezet en twee zijramen met een tussendorpel.*

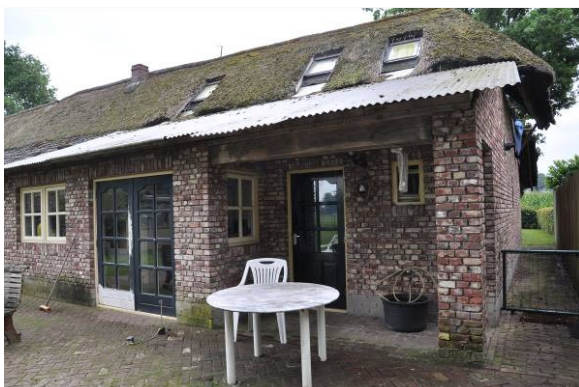
*De twee vierruits vensters die in het vernieuwde woondeel direct naast elkaar zijn geplaatst.*

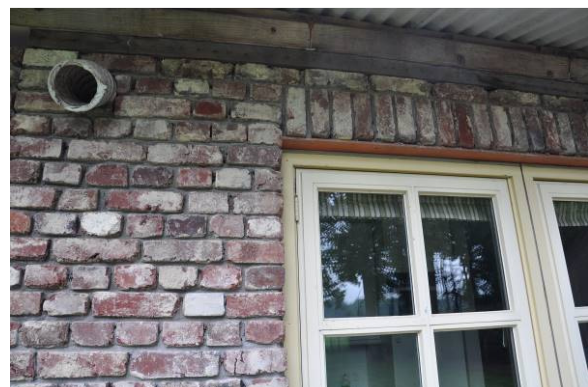
*Dit vernieuwde woondeel is op deze plaats reeds geheel afgewerkt. Het metselwerk is gevoegd, maar de afwerking voor de afvoerpijp voor de keuken is nog niet klaar.*

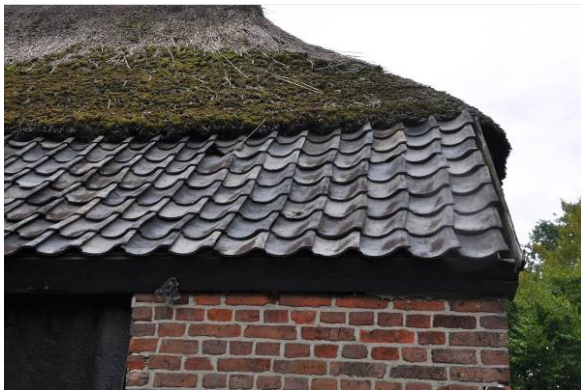
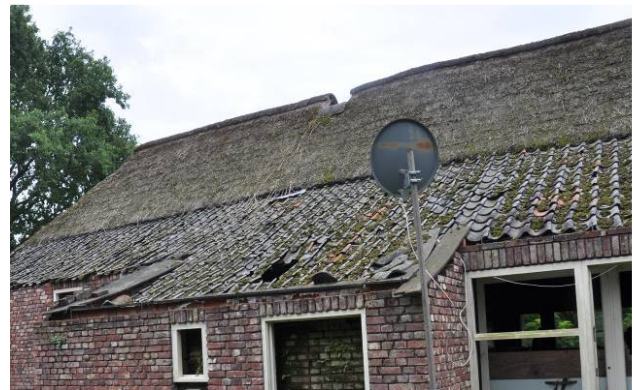
Het wolfdak is voor het grootste gedeelte belegd met riet dat zijn beste tijd gehad heeft. De dakvoeten van het noordelijke en zuidelijke dakschild zijn belegd met grijze oude holle dakpannen. De dakvoet boven het rechterdeel van de achtergevel is bovendien belegd met kunststof golfplaten. Hierboven, in het rieten deel van dit dakschild, drie dakramen. Op de nok van het dak liggen rietvorsten. Ongeveer centraal op de nok een gemetselde schoorsteen en een opening in het dak, op de plaats waar voorheen een schoorsteen zat.

Ons advies luidt om de boerderij op zeer korte termijn eerst geheel wind- en waterdicht te maken, om zo verdere aftakeling van de originaliteit tegen te gaan. Bij de nodige restauratie van de boerderij dient deze wat ons betreft zoveel mogelijk in de originele staat verbouwd te worden. Verdere sloop en vernieuwing van (gevel)delen is ongewenst. De gevels dienen netjes gevoegd te worden. De invulling van de nu lege vensters dient op een verantwoorde manier te gebeuren, waarbij gebruik gemaakt wordt van houten onderdelen. Indien mogelijk wordt het kloostervenster in de gevelopening geheel rechts in de voorgevel gereconstrueerd. De kap dient opnieuw gedekt te worden met riet.

De oude holle dakpannen dienen behouden te worden.

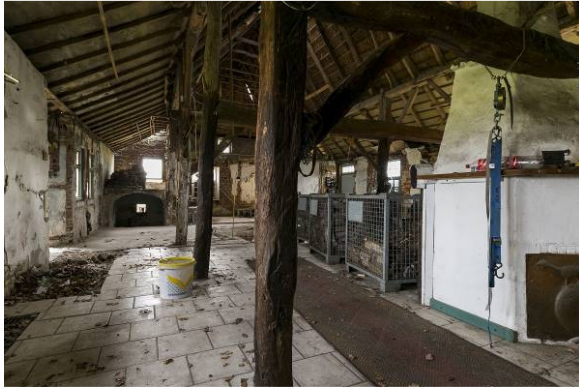
*Afbeelding van de schuur/stal, kijkend vanuit het inmiddels voltooide woonhuis. De rij ankerbalkgebinten in de boerderij op een afbeelding van enige tijd geleden, toen het interieur nog bedekt was met keramische tegels.*

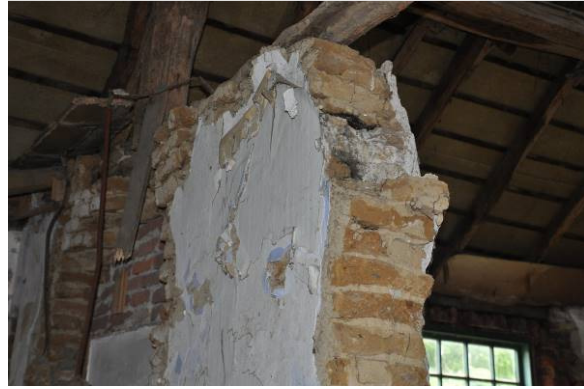
*De bovenzijde van het muurtje dat in de schuur staat, en met zongedroogde bakstenen is opgebouwd. Op de wand nog sporen van blauwe verf, die in veel melkveeboerderijen als bescherming tegen vliegen werd aangebracht.*

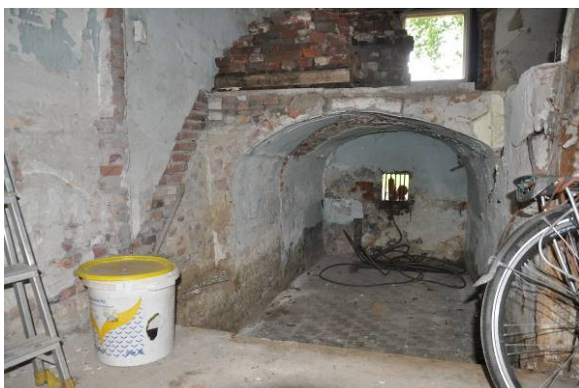
*De kelder met in de buitengevel het getraliede kelderraam. De rechterwand (niet op de foto zichtbaar), is opgebouwd met zogenaamde appelbloesembakstenen. Boven de kelder de plaats van de opkamer. Ook in de kelder blauwe verf op de muren.*

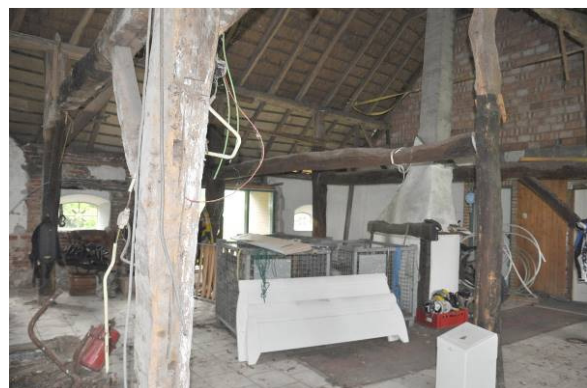
*De schoorsteen in deze ruimte staat niet op de plaats, waar deze oorspronkelijk gezeten heeft. Deze is, te oordelen naar de vorm van de schoorsteen op het dak, vermoedelijk tijdens de verbouwing in de jaren '50 op deze plaats gebouwd.*

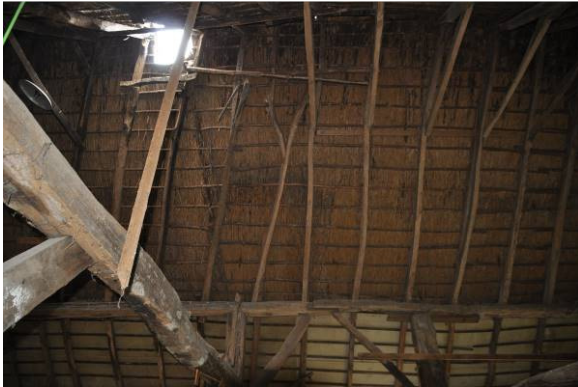
*De kap van het pand is belegd met riet. De onderste helft van de kap heeft grijze oude holle pannen. Binnen is het riet zichtbaar. Anders dan de conditie van het riet aan de buitenzijde doet geloven, is de conditie binnen in de kap wonderwel goed. Het gat in het dak, waar een schoorsteen heeft gestaan, vormt een bedreiging voor de algehele conditie van de ruimte. Regen heeft hier vrije toegang.*
