## BOMENCHECK

## KERKSTRAAT 14, SOMEREN

Op 22 mei 2018 heeft het bedrijf Staro Natuur en Buitengebied (Dhr. E. Claassen) opdracht verstrekt aan Bomencheck om in de tuin van de pastorie aan de Kerkstraat 14 te Someren de bomen te checken. Dit in verband met een stedenbouwkundige ontwikkeling. Het plan is om 4 woningen te realiseren en het gebied te herontwikkelen. Dit plan kan nog worden gewijzigd indien blijkt dat de aanwezige bomen behoudenswaardig zijn.

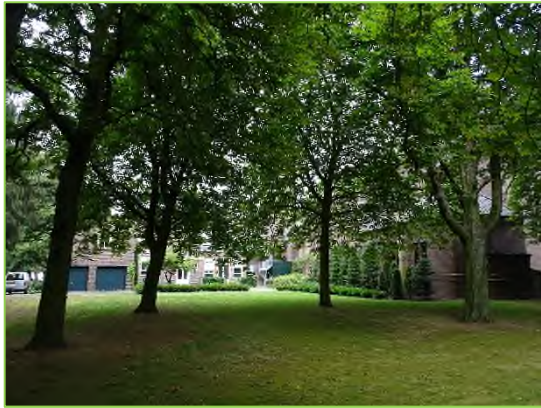
Foto 1: Overzichtsfoto van het gazon met enkele vrijstaande witte paardenkastanjes.

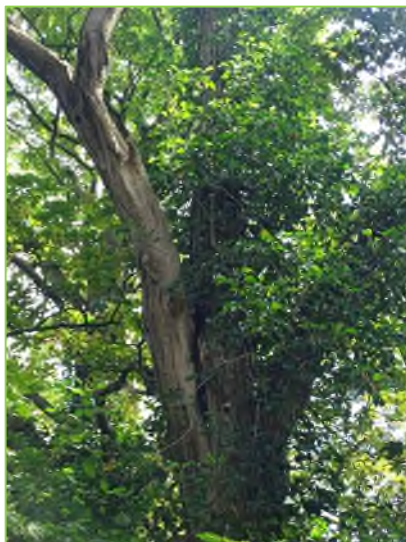
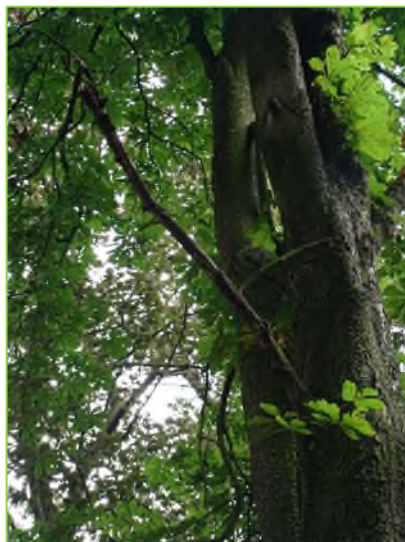
Qua veiligheid kunnen we concluderen dat de meeste bomen risicobomen zijn op basis van de aanwezigheid van grof dood hout in de kroon. Echter gaat het hier om een tijdelijk gebrek. Na veiligheidssnoei zijn al deze bomen weer veilig. Enkele (afstervende) bomen zijn onveilig te noemen en daarvoor wordt geadviseerd om deze voorafgaand aan de ontwikkelingen op het terrein te vellen. Het betreft hier boomnummers: 15, 16, 32 en 42.

Foto 2 en 3: Veel bomen hebben grof dood hout (dikke afgestorven takken) in de kroon die i.v.m. veiligheid een risico met zich meebrengen.

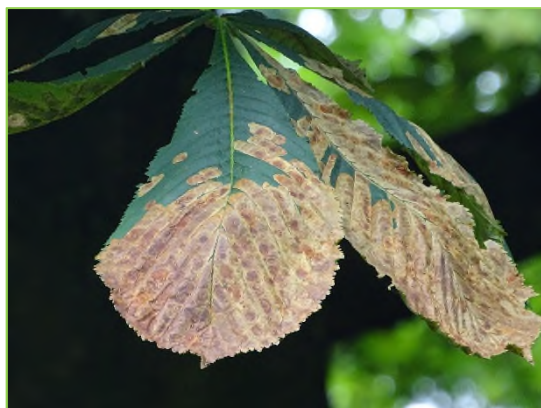
Foto 4: In alle paardenkastanjes is een ernstige aantasting door de kastanjemineermot aangetroffen, maar zowel qua conditie als veiligheid is dit geen noemenswaardig gebrek.

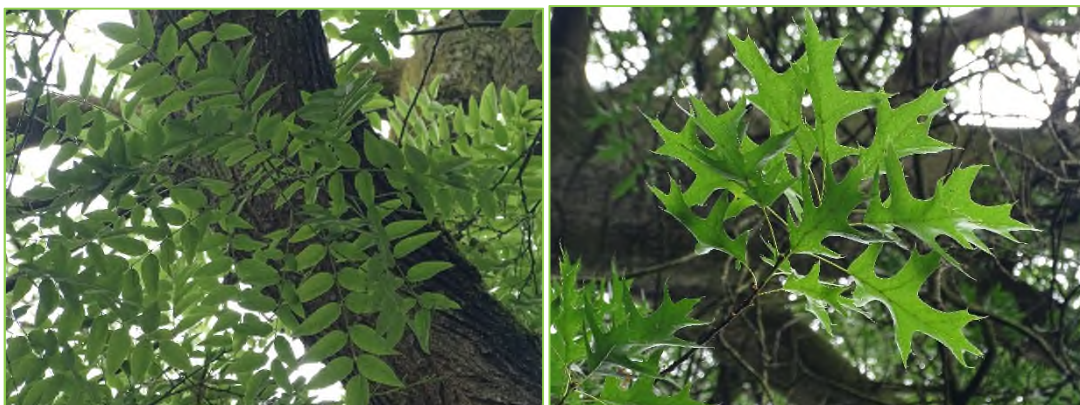
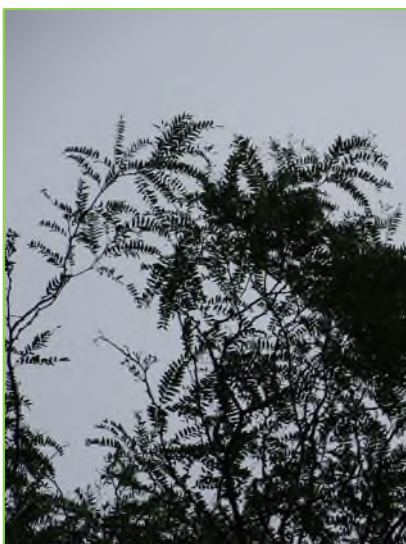
De meest bijzondere bomen in de tuin zijn een honingboom (nummer 40), een valse Christusdoorn (nummer 49), een Noorse esdoorn (nummer 48), een moeraseik (nummer 17) en enkele lindebomen (nummers 37 en 39). Waarbij de eerste 3 genoemde bomen het waard zijn om in te passen in het stedenbouwkundig plan. Ook de kastanjabomen op het gazon zijn het waard om in te passen: boomnummers 3, 4, 5, 6 en eventueel 7.

Foto 5, 6 en 7: Enkele bijzondere boomsoorten die het overwegen van behoud waard zijn. Van links naar rechts achtereenvolgend: honingboom, moerasedik en valse Christusdoorn.

Geadviseerd wordt om te besluiten welke bomen ingepast kunnen worden in het stedenbouwkundig plan. Op basis van deze inventarisatie worden de honingboom (nummer 40), de valse Christusdoorn (nummer 49), de Noorse esdoorn (nummer 48) en de groep kastanjes (nummers 3, 4, 5, 6) hiervoor aangedragen.

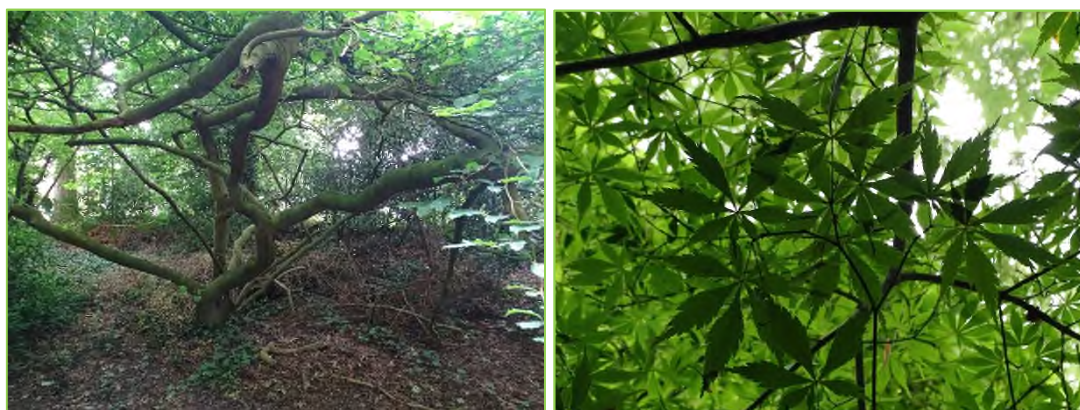
Foto 8 en 9: In de tuin zijn ook enkele bijzondere sierheesters aangetroffen, die wellicht in het nieuwe plan geïntegreerd kunnen worden. Links op de foto een toverhazelaar en rechts op de foto een Japanse esdoorn.

Voor de overige bomen geldt dat inpassing van zoveel mogelijk gezonde bomen de voorkeur heeft om de tuin lommerrijk te houden. Ten slotte wordt geadviseerd om te kijken of er nog bijzondere sierheesters toegepast kunnen worden in het toekomstig ontwerp. Qua omvang zijn deze heesters echter niet groot genoeg om het stedenbouwkundig plan te wijzigen, maar eerder om deze te verplanten in de toekomstige tuinen / het park rondom de te realiseren woningen.

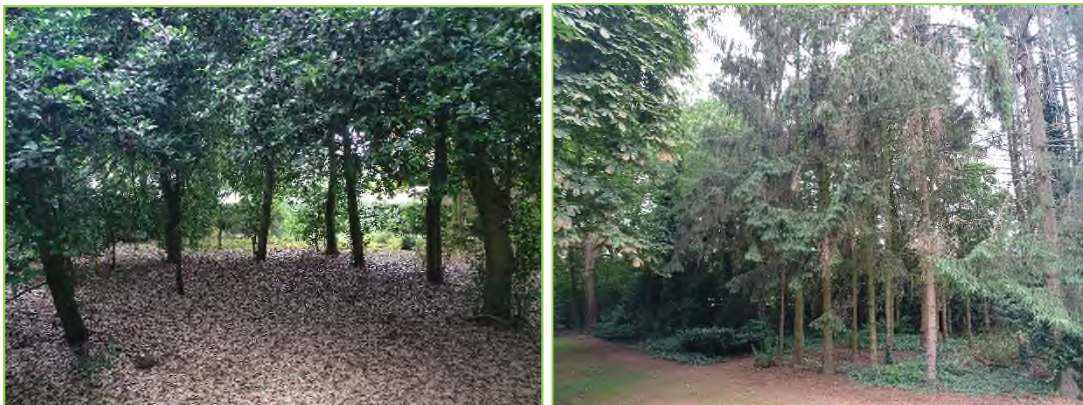
Foto 10 en 11: De pastorietauin wordt door 50 bomen gedragen, alle overige bomen en struiken zijn zaailingen of uitgegroeide heesters, hagen en bosjes. Het betreft dan bijvoorbeeld onderbegroeiing van hulst, laurier, coniferen, taxus, rododendron, fijnspar, maar ook lijsterbes, beuk en opslag van esdoorn en kastanjes.

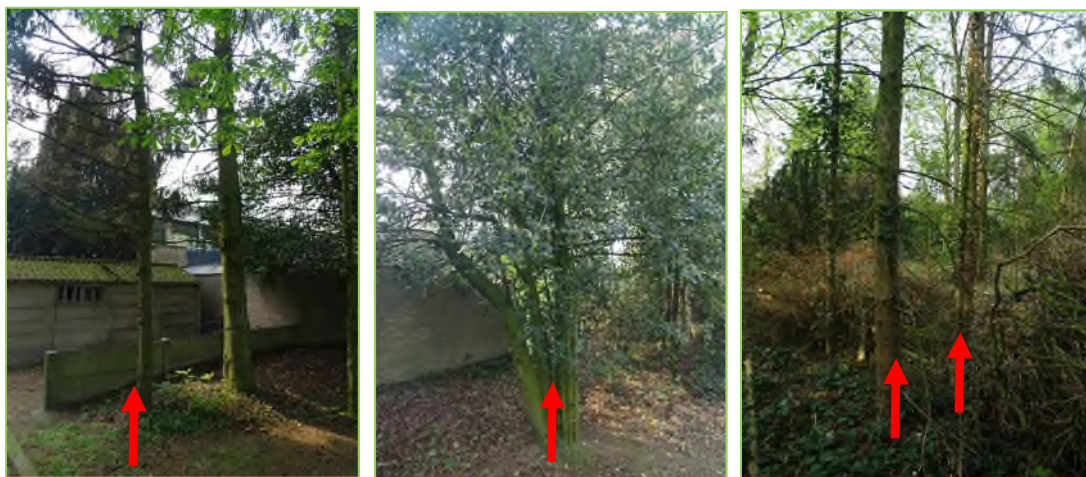
Boomnummers 54 (links) fijnspar, 53 (midden) hulst en 57 en 58 (rechts) fijnspar.

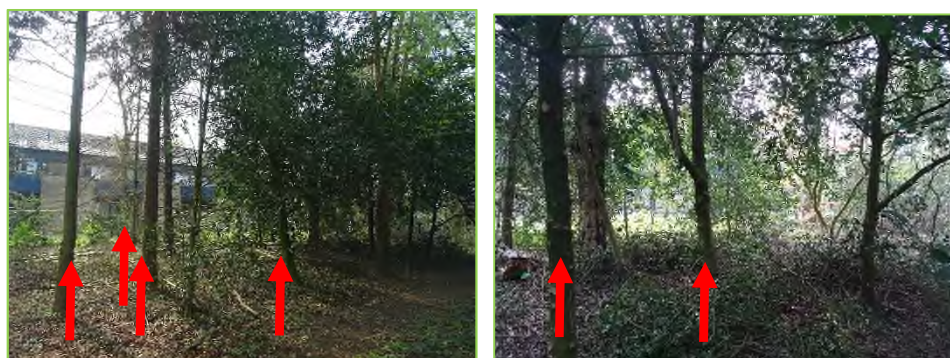
Boomnummers 51, 56, 59, 60, 61 en 62 (hulst, cipres en kurkboom)

| Nr. | Boomsoort | Nederlandse naam | Plangebied | Conditie | Stamdiam. ( Opmerking veiligheid | |
|---|---|---|---|---|---|---|
| 60 | Thuja occidentalis | Cipres | Ja | Slecht | 20 - 30 | Toegevoegd, afstervend door droogte 2018 |
| 61 | Picea abies | Fijnspar | Ja | Voldoende | 20 - 30 | Toegevoegd, uitgebroken top |

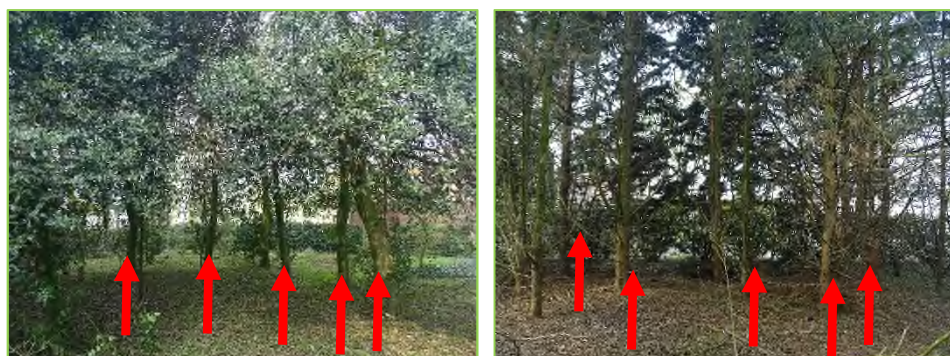
Boomnummers 71 t/m 76 (links) hulst en boomnummers 65 t/m 70 cipres (rechts).

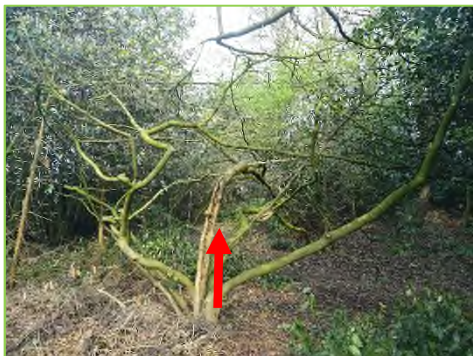
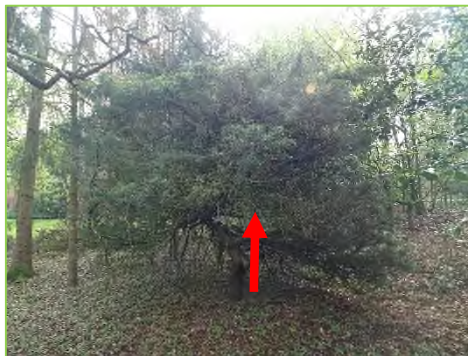
**Boomnummer 63 (links) toverhazelaar en 77 (rechts) jeneverbess.**

| Nr. | Boomsoort | Nederlandse naam | Plangebied | Conditie | Stamdiam. ( Opmerking veiligheid | |
|---|---|---|---|---|---|---|
| 63 | Hamamelis | Toverhazelaar | Ja | Slecht | 20 - 30 | Toegevoegd, grote gebroken tak, afstervingsverschijnselen |

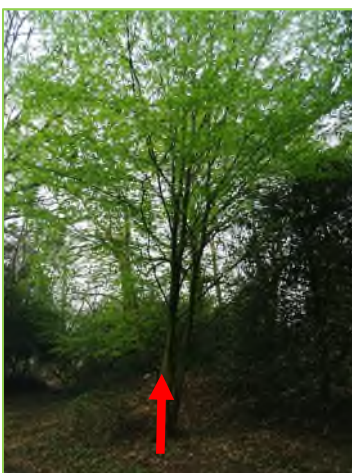
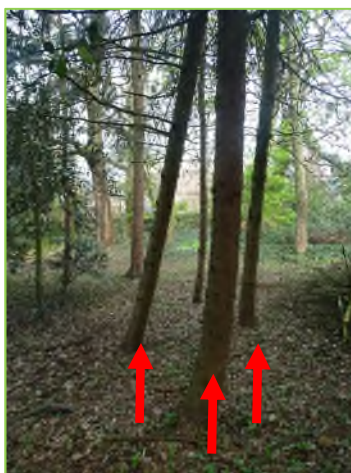
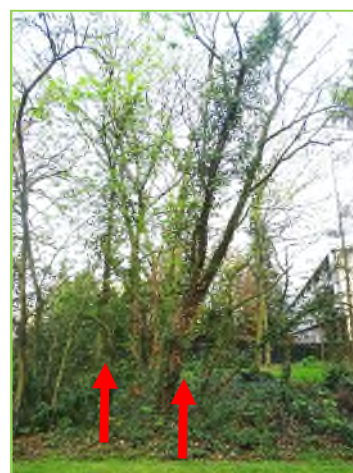
**Boomnummer 64 (links) gewone haagbeuk. Nummers 79 t/m 81 (midden) fijnsparren en boomnummers 52 en 55 (rechts) witte paardenkastanje en vogelkers.**

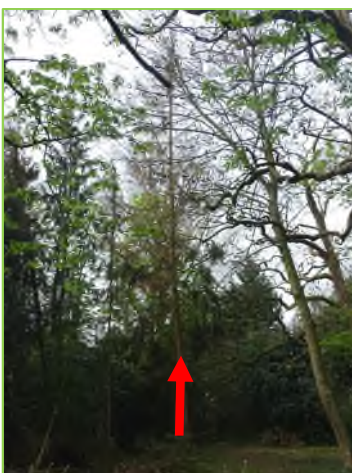
**Boomnummer 87 (links) afgestorven fijnspar.**
