## ASBESTINVENTARISATIE

| Adres onderzoekslocatie: | Hoogstraat 1 te Steenberg<br>Bijgebouw |
| Datum rapport: | 13-09-2022 |

In opdracht van Aeres Milieu is een asbestinventarisatie uitgevoerd aan de Hoogstraat 1 te Steenberg.

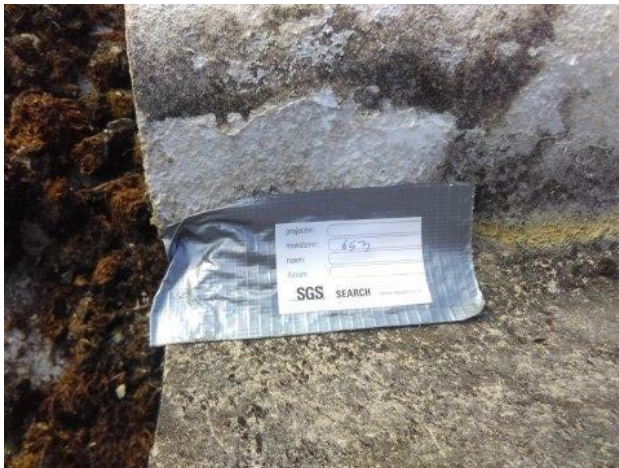
Monsterlocatie

| Intact | Licht beschadigd |
| Verweerd | Ernstig verweerd |

Risicoklasse 2

Het materiaal betreft een hechtgebonden toepassing Deze zijn echter ernstig verweerd

Geadviseerd wordt om het materiaal op korte termijn te saneren.

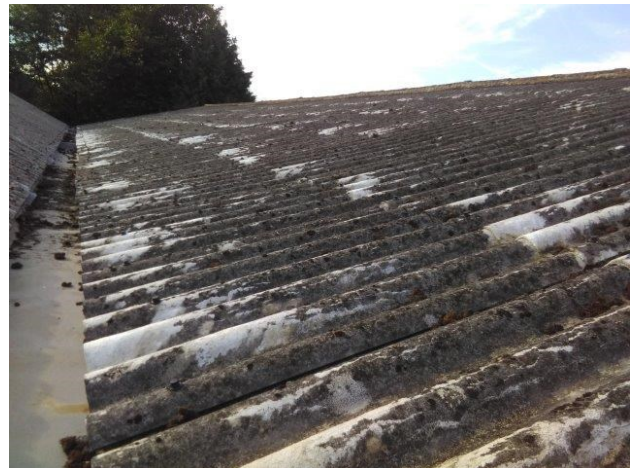
Koelloods rechts

Dak koelloods rechts: 462 m<sup>2</sup> incl. 10 % overlap  
Dak achterste loods achter nr. 1: 462 m<sup>2</sup> incl. 10 % overlap.

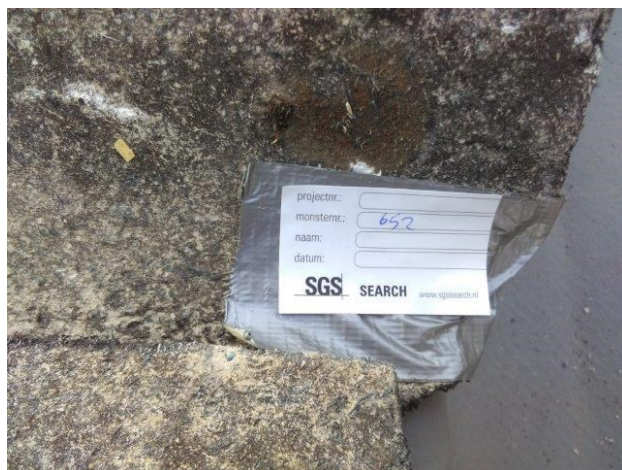
Monsterlocatie

Risicoklasse 2A

Het materiaal betreft een hechtgebonden toepassing Deze zijn echter ernstig verweerd

Geadviseerd wordt om het materiaal op korte termijn te saneren.

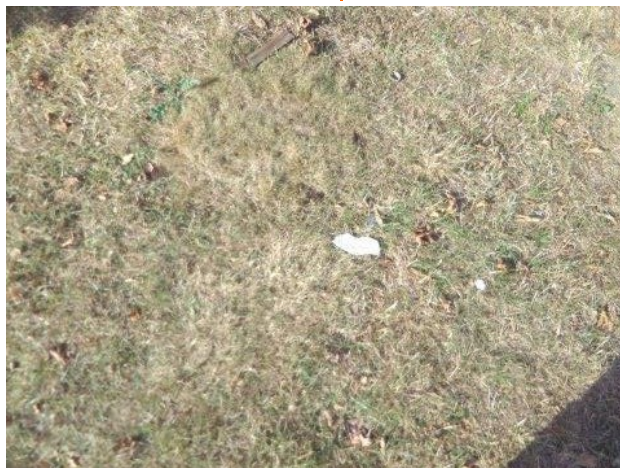
Aan linkerzijde loods enkele restanten golfplaat aangetroffen.

Restanten golfplaat aan linkerzijde loods

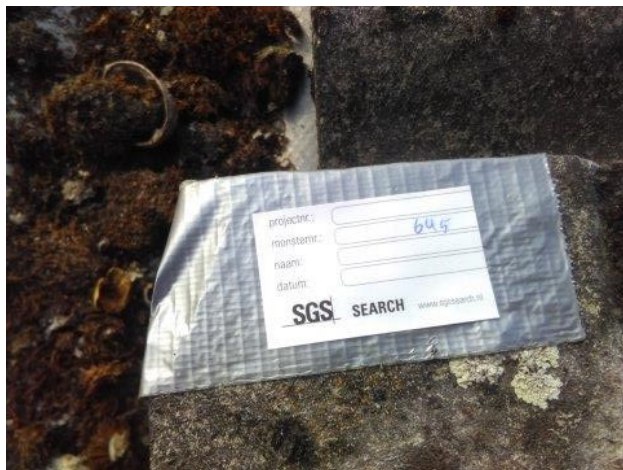
Monsterlocatie.

Het materiaal is niet beschadigd en betreft een hechtgebonden toepassing. De kans op vezelemissie uit het materiaal bij normaal gebruik van de ruimte is gering.

Op korte termijn saneren is niet noodzakelijk, geadviseerd wordt het materiaal vóór sloop- of renovatiewerkzaamheden te saneren.

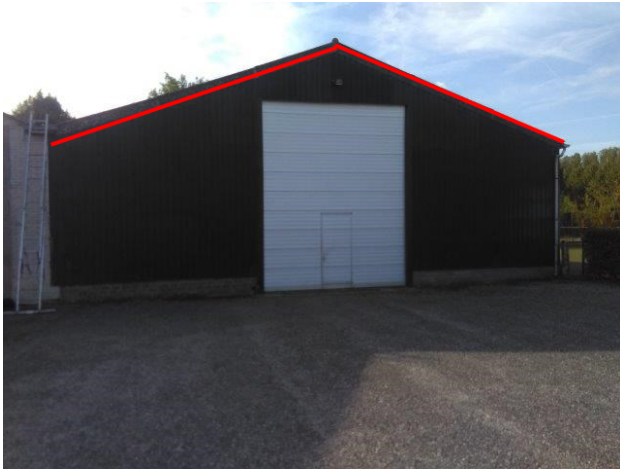
Boeiboord voorzijde

Aan voorzijde en achterzijde boeiboord.

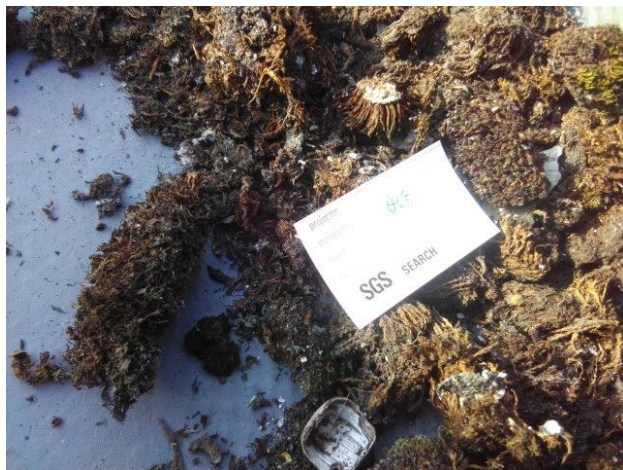
Monsterlocatie

Bronnen 4 en 17: De restanten mos bevatten asbest(vezels). Het betreft een niet-hechtgebonden materiaal. Hierdoor is er kans op uitspoeling van losse asbestvezels in de bodem onder de afwatering of in andere vormen van wateropslag. Tevens is er kans op vezelemissie indien het aangegroeide mos losraakt. Alle mos afkomstig van het dak dient als asbesthoudend te worden beschouwd. Mogelijk is de bodem verontreinigd met asbest. Wij adviseren u dringend, een asbest in grond onderzoek conform de NEN 5707 uit te voeren, om de eventuele aanwezigheid van een bodemverontreiniging met asbest vast te stellen, dan wel uit te sluiten.

Geadviseerd wordt om het materiaal op korte termijn te saneren.

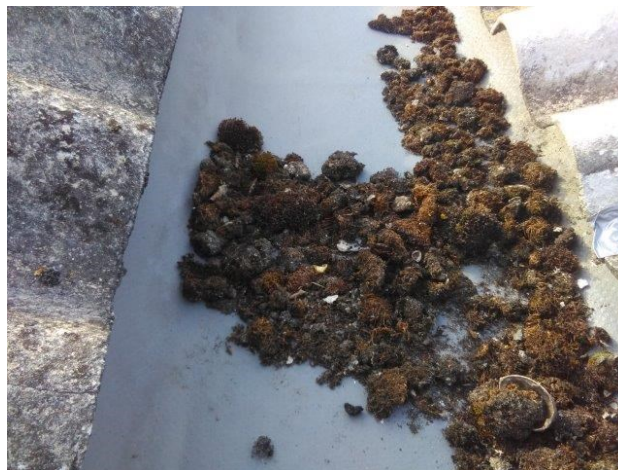
Mos in goot

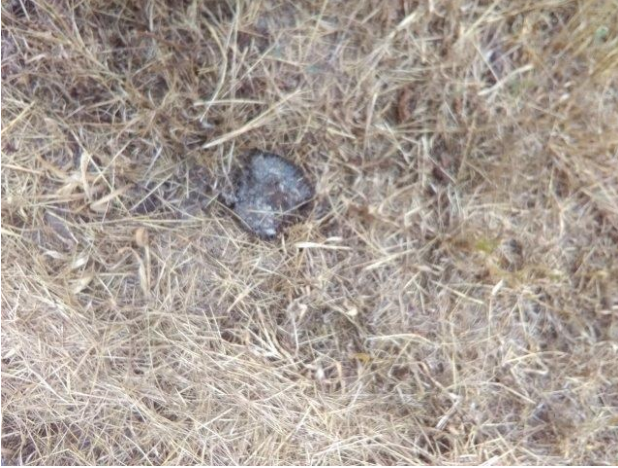
Enkele restanten aan linkerzijde koelloods links.

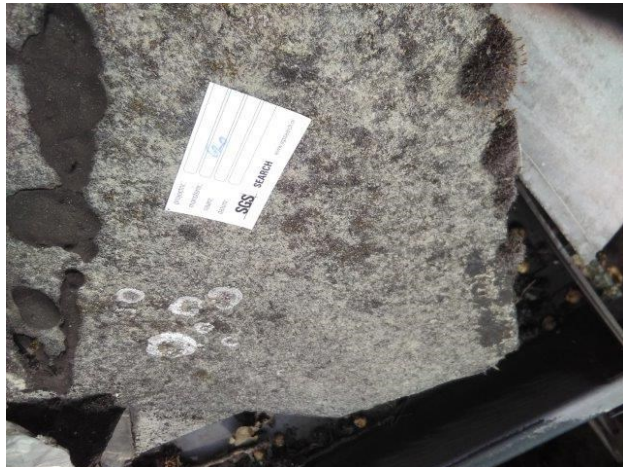
Monsterlocatie

| Bron | Bron/ruimte | Saneringsklasse | Conclusie/Aanbeveling |
|---|---|---|---|
| 5 | (Dak) Leien/ Woning | 2 | Het materiaal betreft een hechtgebonden toepassing maar is licht beschadigd en ernstig verweerd. Geadviseerd wordt om het materiaal op korte termijn te saneren. |

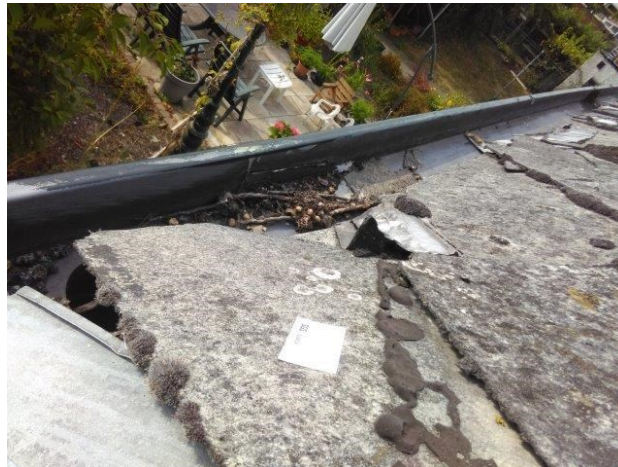
Restanten lei in goot

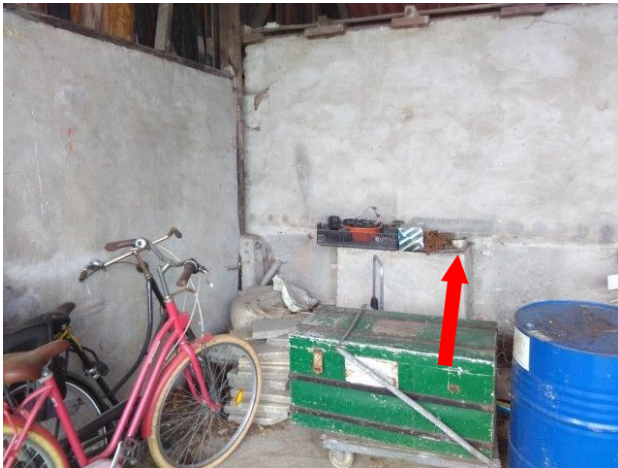
Losse lei onder afdak voorste loods achter nr. 1

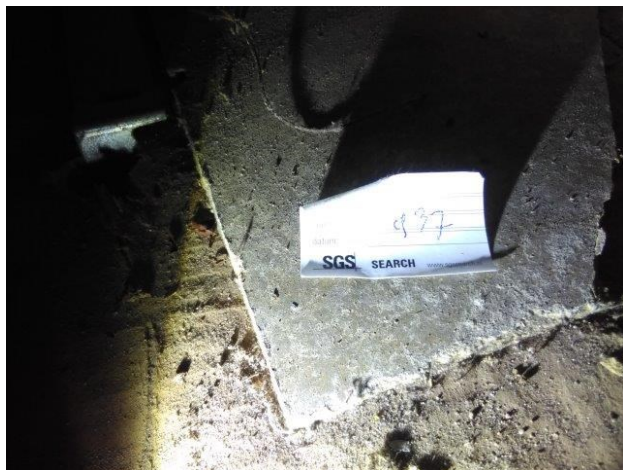
Monsterlokatie

Bron 6: Het materiaal betreft een hechtgebonden toepassing. Deze zijn licht beschadigd. Op korte termijn saneren is niet noodzakelijk, geadviseerd wordt het materiaal vóór sloop- of renovatiewerkzaamheden te saneren.

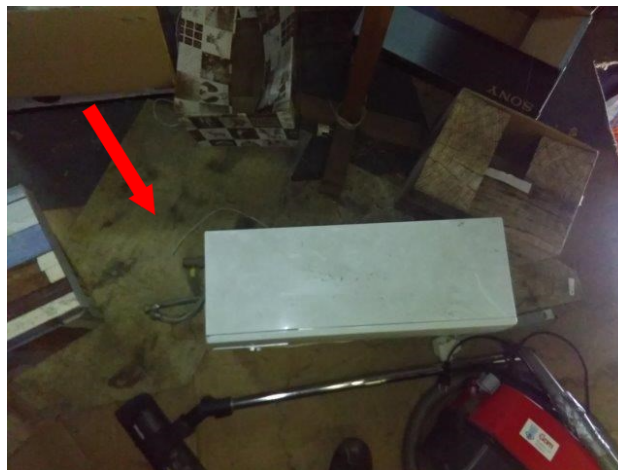
2 losse platen rechtsachter op zolder

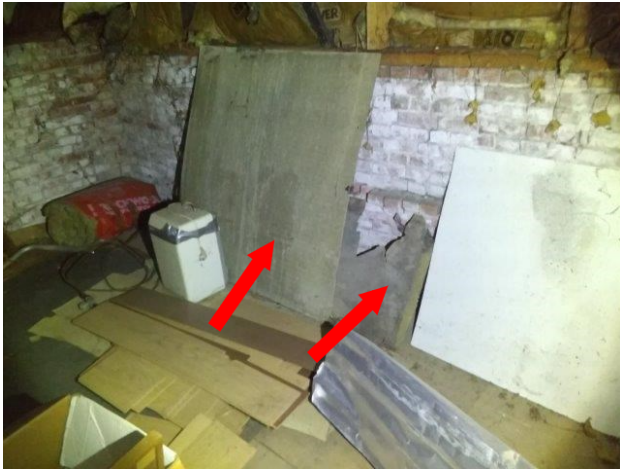
Losse plaat bij trap

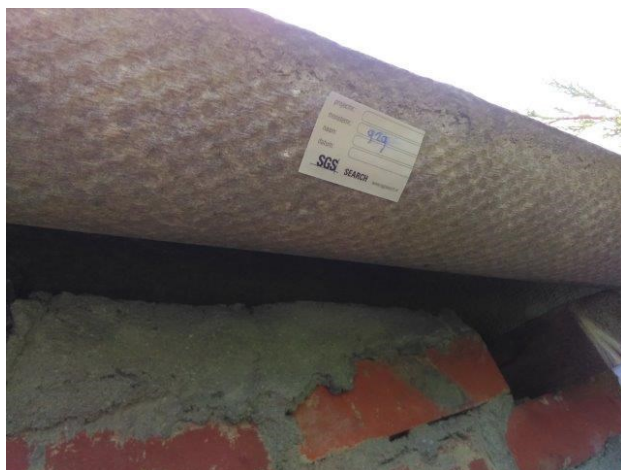
Monsterlocatie

Bronnen 3 en 15: Het materiaal betreft een hechtgebonden toepassing. Deze is niet beschadigd. Op korte termijn saneren is niet noodzakelijk, geadviseerd wordt het materiaal vóór sloop- of renovatiewerkzaamheden te saneren.

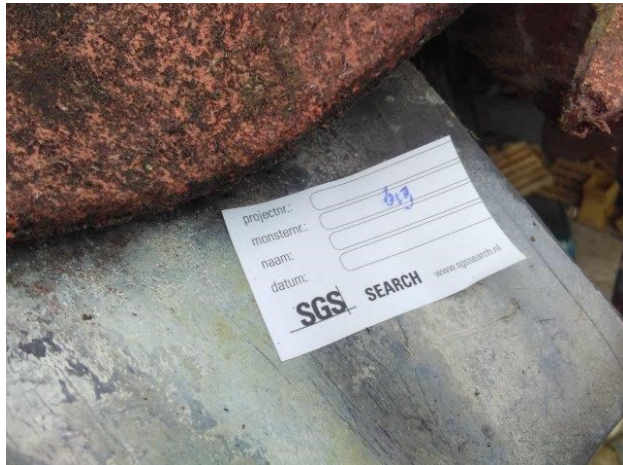
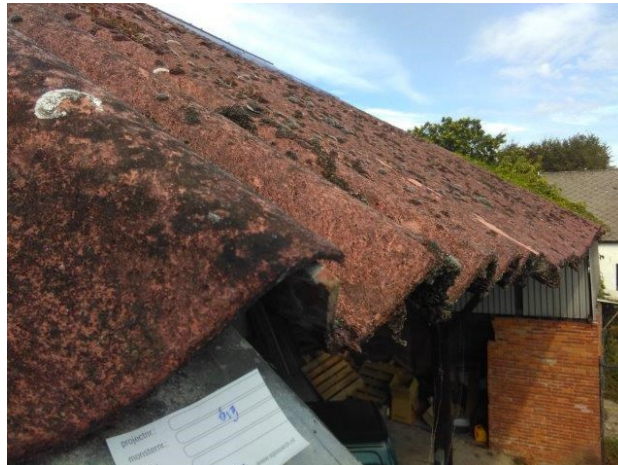
Monsterlocatie

| Bron | Bron/ruimte | Saneringsklasse | Conclusie/Aanbeveling |
|---|---|---|---|
| 16 | Golfplaat/ Voorste loods achter nr. 1 | 2 | Het materiaal betreft een hechtgebonden toepassing. Deze zijn echter ernstig verweerd Geadviseerd wordt om het materiaal op korte termijn te saneren. |

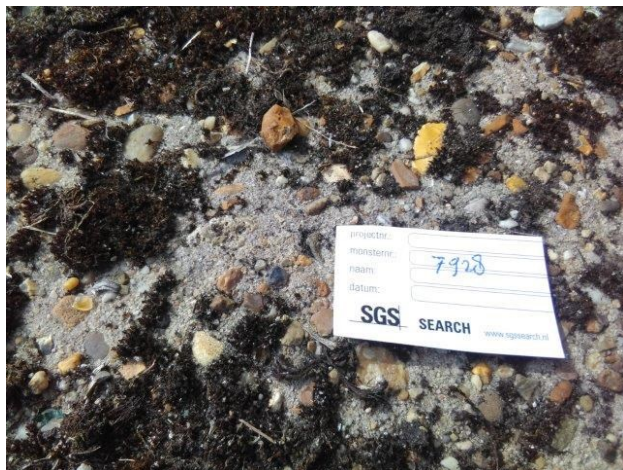
Monsterlokatie

| Bron | Bron/ruimte | Saneringsklasse | Conclusie/Aanbeveling |
|---|---|---|---|
| 17 | Mos/ Loodsen achter nr. 1 | 2 | De restanten mos bevatten asbest(vezels). Het betreft een niet-hechtgebonden materiaal. Hierdoor is er kans op uitspoeling van losse asbestvezels in de bodem onder de afwatering of in andere vormen van wateropslag. Tevens is er kans op vezelemisatie indien het aangegroeide mos losraakt. Alle mos afkomstig van het dak dient als asbesthoudend te worden beschouwd. Mogelijk is de bodem aan achterzijde en kopse kanten loodsen verontreinigd met asbest. Wij adviseren u dringend, een asbest in grond onderzoek conform de NEN 5707 uit te voeren, om de eventuele aanwezigheid van een bodemverontreiniging met asbest vast te stellen, dan wel uit te sluiten. Geadviseerd wordt om het materiaal op korte termijn te saneren. |
