# **BOMEN EFFECT ANALYSE HART VAN BRABANTLAAN**

## **SPOORZONE PROJECT**

GEMEENTE TILBURG

Datum : 16 februari 2009  
Kenmerk : PvK/ms/09.0183

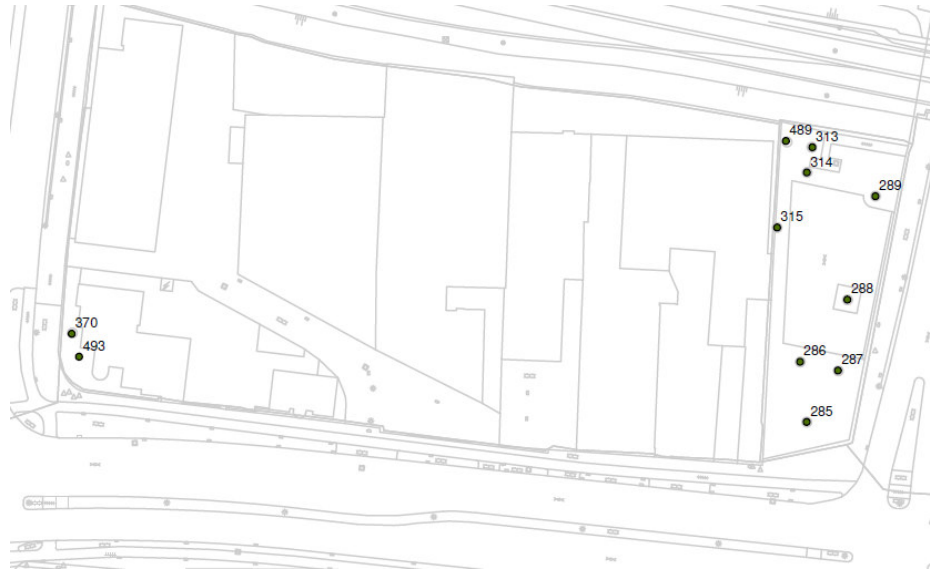
**Locatie projectgebied met aan de oostzijde de 9 te behouden, te verwijderen of te verplanten bomen**

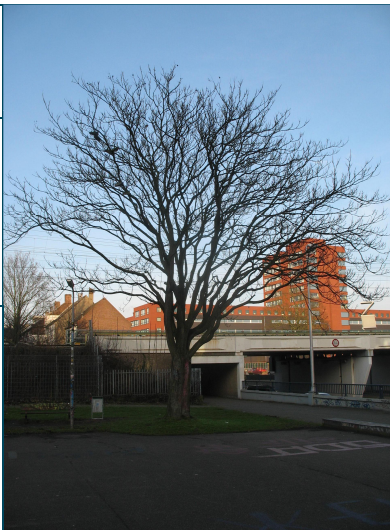
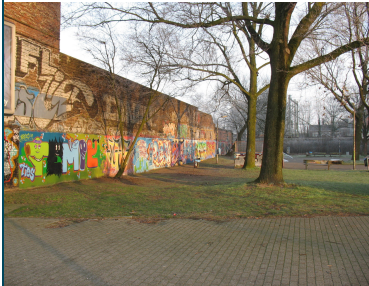
| <b><u>Ondergronds</u></b><br>(cm-mv) | <b><u>Beworteling Acer</u></b><br>0-70 goed<br>70-110 matig tot slecht<br>110-120 geen<br><b><u>Opbouw</u></b><br>Overwegend; donker humusarm, zwak lemig, matig fijn zand<br><b><u>Vochthuishouding</u></b><br>0-70 licht vochtig<br>70-120 (licht) vochtig | <b><u>Beworteling Ailanthus</u></b><br>0-60 zeer goed<br>60-110 goed<br>110-120 geen<br><b><u>Opbouw</u></b><br>Overwegend; zwart, matig humeus, zwak lemig, matig fijn zand<br><b><u>Vochthuishouding</u></b><br>0-100 licht vochtig<br>100-120 licht vochtig | <b><u>Beworteling Ulmus</u></b><br>0-80 goed tot matig<br>80-90 matig tot slecht<br>>90 geen<br><b><u>Opbouw</u></b><br>0-40 zwart, matig humeus, zwak lemig, matig fijn zand<br>>30 à 40 humusloos en vervolgens humusloos<br><b><u>Vochthuishouding</u></b><br>0-110 licht vochtig | <p><b>Hemelboom nr. 289</b></p> <p><b>Standplaats iepen</b></p> |

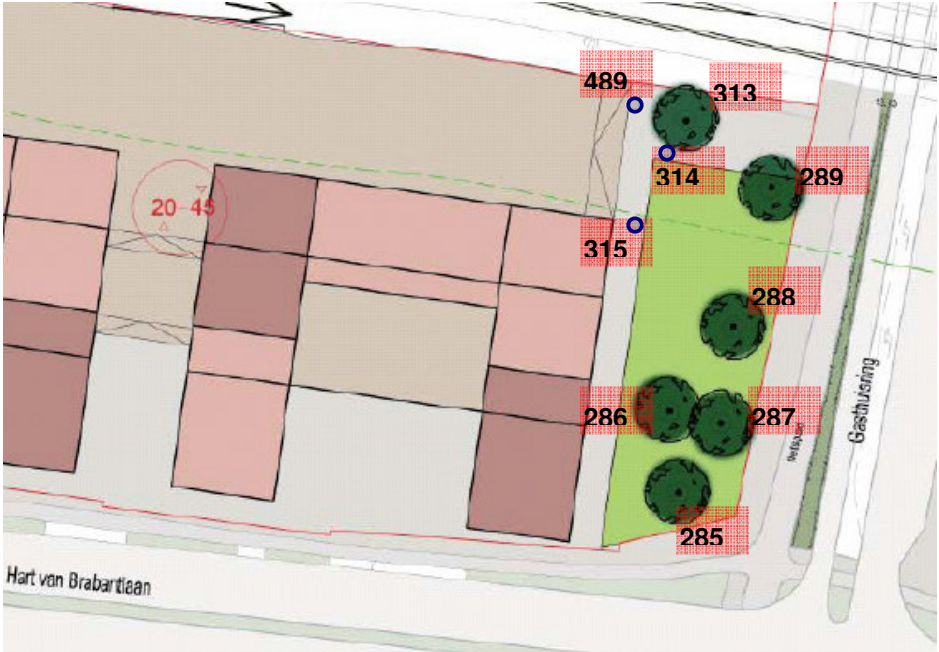
| <b><u>Omvang werkzaamheden</u></b> | <p>Zie onderstaande schets. Geplande sloop- en nieuwbouw werkzaamheden hebben gezien de standplaats dicht op de werkzaamheden ,met name effect op boom 489 (een jonge esdoorn) en boom 315 (een oude scheve wilg met een slechte conditie). Aangeraden wordt het terrein zodanig te herinrichten dat de groeiplaats van boom 288 (iep met een sterk verminderde conditie) kan worden verbeterd. Het plaatselijk verwijderen van het asfalt bied een kans op verbetering /verruiming van de</p> | | | |

| <p><b>Schets toekomstige situatie</b></p> | <p>groeiplaats ten opzichte van de huidige situatie. Indien dit niet mogelijk is blijft deze boom verder teruglopen met uiteindelijk binnen 8 à 10 jaar sterfte tot gevolg.</p> <p>Ten behoeve van het behoud van de bomen wordt geadviseerd om direct langs het groenvak een maximale bouwhoogte van 20 m toe te staan.</p> |

| <p><b><u>Bedreigingen</u></b><br/><b>Algemeen</b></p> <p><b>Kroonschade</b></p> <p><b>Stamschade</b> door het te dicht op de bomen werken</p> <p><b>Primaire wortelschade</b> als</p> | <p><b>Randvoorwaarden/benodigde maatregelen</b></p> <p>Tenminste 7 van de 9 bomen kunnen met benodigde maatregelen behouden blijven.</p> <p><b>Vellen 2 bomen</b></p> <p>We raden aan om voor de bomen 315 (wilg) en 489 (gewone esdoorn) op voorhand een kapvergunning aan te vragen zodat deze exemplaren de benodigde werkzaamheden niet onnodig hoeven te belemmeren.</p> <p>Boom 489 is praktisch gezien niet verplantbaar en ook voor de wilg achten we een verplanting geen reële optie. In verband met de sloop wordt er dicht op de 2 genoemde bomen gewerkt. Bovendien wordt er naast de esdoorn een zone voor parkeren aangelegd. Om genoemde redenen achten we de kans voor behoud van deze exemplaren zeer klein.</p> <p>Met secuur werken waarbij de 10 geboden (zie bijlage 3) ten allen tijde gedurende de bouwwerkzaamheden in acht genomen worden, kunnen de overige 7 bomen in de huidige omvang zonder uitgebreide maatregelen behouden blijven.</p> <p>Voor boom 285 en 286 (iepen) is naar verwachting in verband met de bouw aan één zijde enige snoei wenselijk. Voor het behoud van deze fraaie bomen is het van belang de omvang van de snoei zo minimaal mogelijk te houden. Het gaat om 1 tot maximaal 3 meter inkorten van takuiteinden.</p> <p>Boom 489 (esdoorn) kan een fysieke bescherming bieden voor boom 313 en 314 (naburige esdoorns). Daarom raden we aan om de kap van dit exemplaar zolang mogelijk uit te stellen. Vervolgens zijn bouwhekken rondom boom 313 en 314 van groot belang. Bouwhekken dienen bovendien te worden geplaatst om de boomgroep met nummer 286, 287 en 285.</p> <p>De graafwerkzaamheden binnen de bewortelde zone van de te behouden bomen dient in nauwe</p> |

| gevolg van de sloop- en bouwwerkzaamheden | samenspraak met de deskundig bomenwacht te worden uitgevoerd. De gehele kroonprojectie van de te behouden bomen moet worden gezien als de kwetsbare zone. In dit deel van het gazon mogen dus geen werkzaamheden plaatsvinden zoals gebruik van tijdelijk gronddepot of opslag van materiaal/materieel e.d. |
