## **VOLLEDIGE ASBESTINVENTARISATIE**

### **TYPE A**

**Tilburg Talent Square**

**Asbestinventarisatie type A**  
**Tilburg Talent Square**  
**Hart van Brabantlaan 13 tm 29, 37, 39 en St. Céciliastraat 2 te Tilburg**  
**Datum rapport: 17 mei 2011**

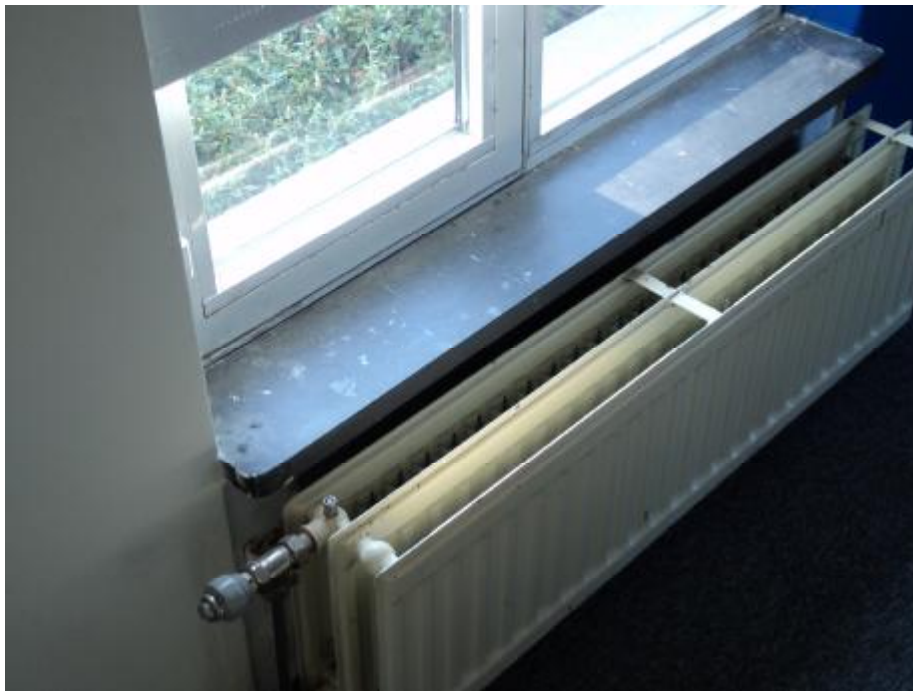
Foto nr. F01

| Risicoklasse | 2 | | |
| Opmerkingen | geen | | |

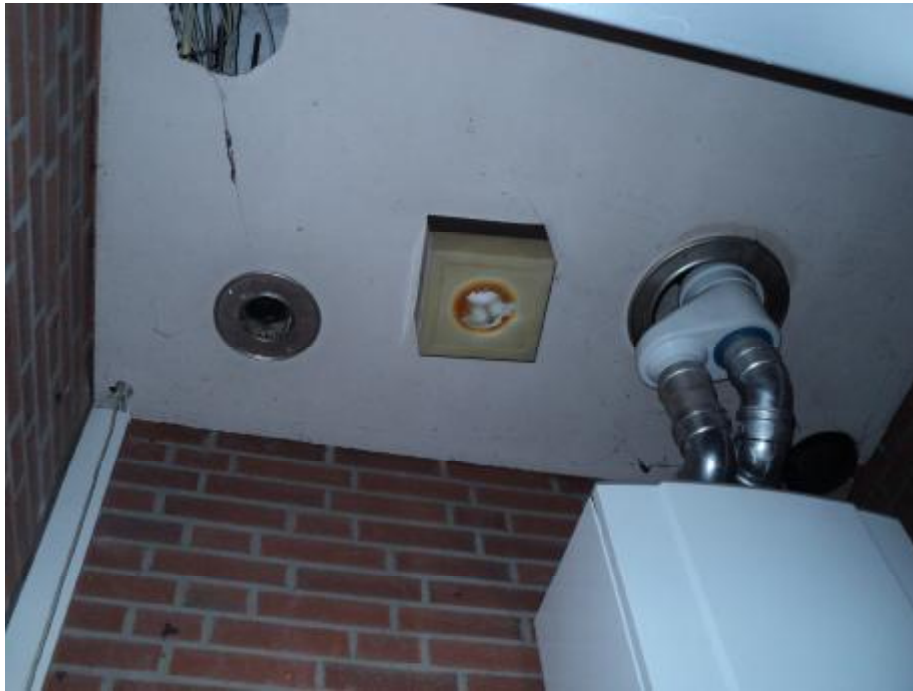
Foto nr. F02

| Bron | Plaatmateriaal | Bron nr. | B02 |
| <b>Risicoklasse</b> | 2 | | |
| <b>Opmerkingen</b> | Geen | | |

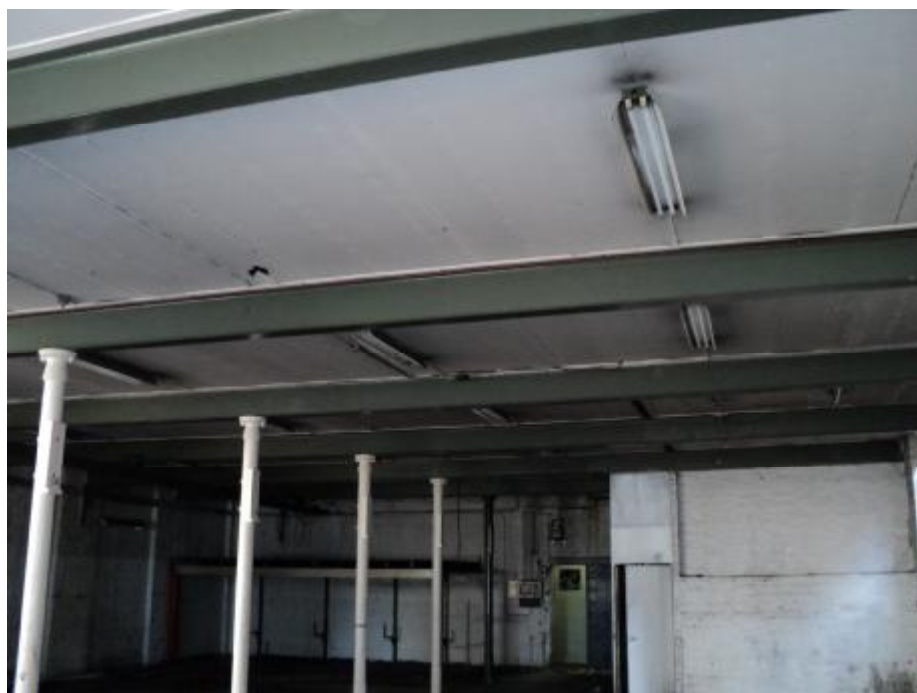
**Foto nr.** F03

| <b>Bron</b> | Plaatmateriaal | <b>Bron nr.</b> | B03 |
| <b>Risicoklasse</b> | 2 | | |
| <b>Opmerkingen</b> | Tevens 2 losse platen onder de cv-ketels en het plafond van de cv-ruimte op de 1 <sup>e</sup> verdieping. Deze zijn meegeteld in het totaal aantal m <sup>2</sup> | | |

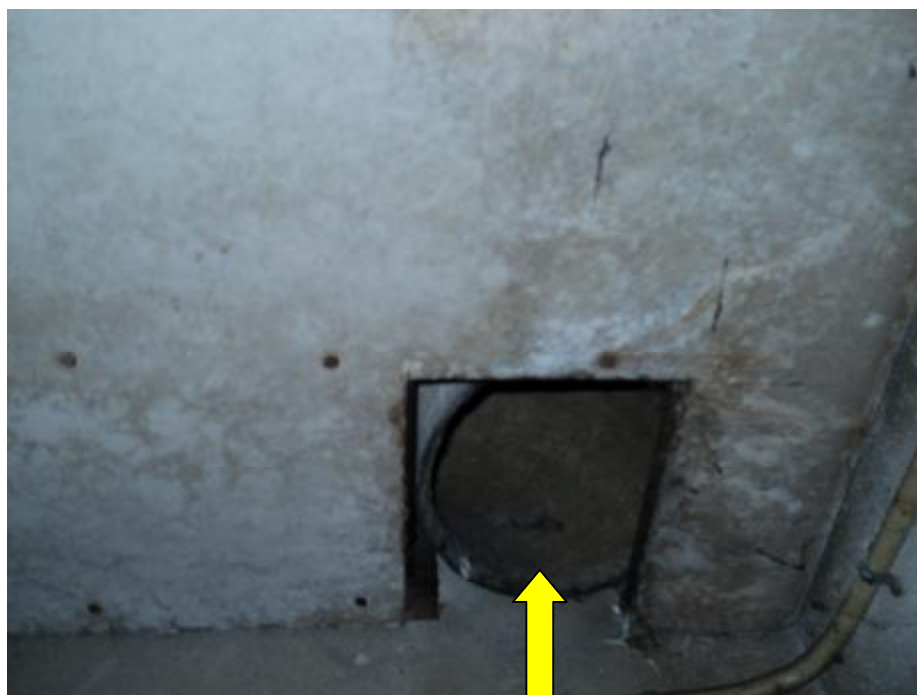
Foto nr. F04

| Bron | Ventilatiekanaal | Bron nr. | B04 |
| Risicoklasse | 2 | | |
| Opmerkingen | Geen | | |

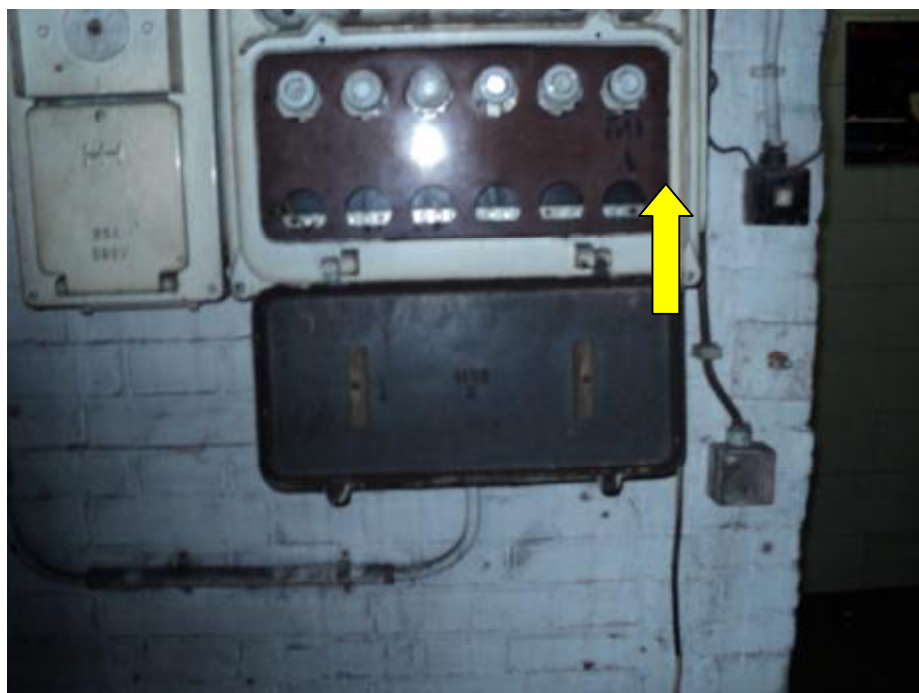
Foto nr. F05

| Bron | Koord | Bron nr. | B05 |
| Risicoklasse | Niet van toepassing | | |
| Opmerkingen | Deze bron bevat geen asbest | | |

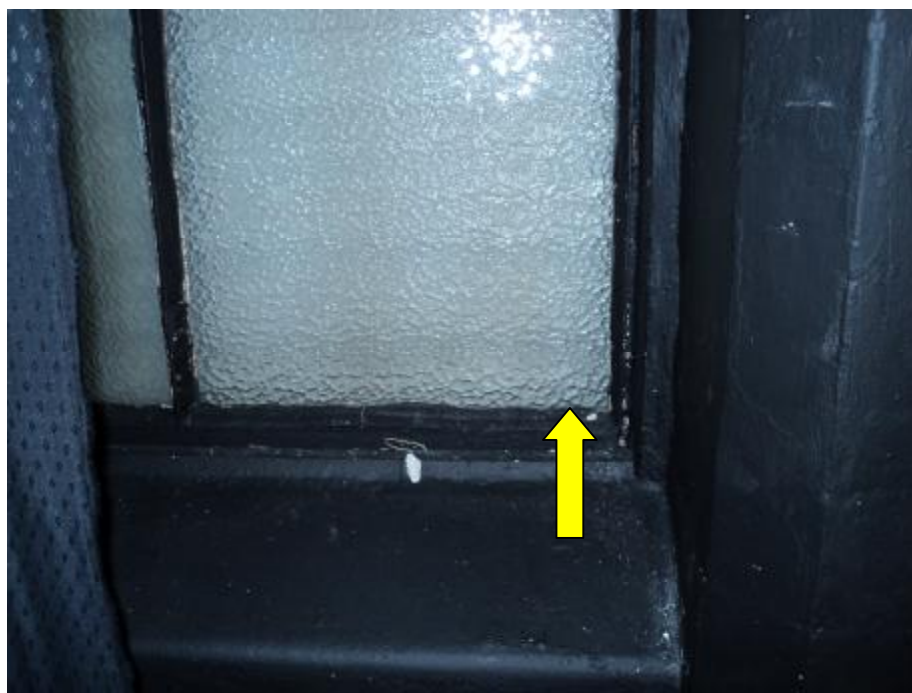
Foto nr. F06

| Bron | Kit | Bron nr. | B06 |
| Risicoklasse | Niet van toepassing | | |
| Opmerkingen | Deze bron bevat geen asbest | | |

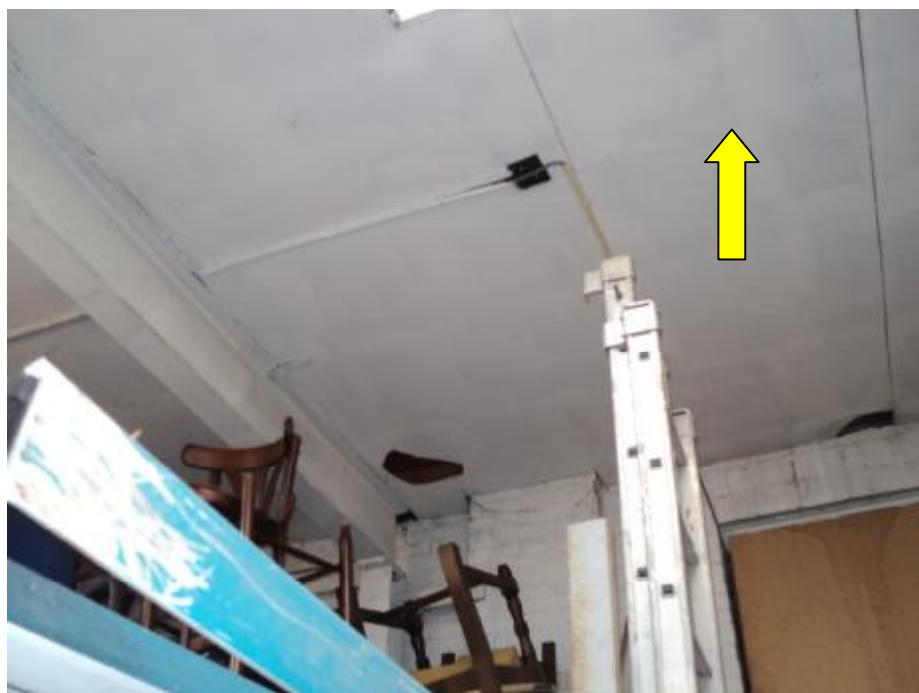
Foto nr. F07

| <b>Bron</b> | Plaat | <b>Bron nr.</b> | B07 |
| <b>Risicoklasse</b> | 2 | | |
| <b>Opmerkingen</b> | Voor de ingang naar het magazijn bevindt zich ca. 10 m <sup>2</sup> in de winkelruimte | | |

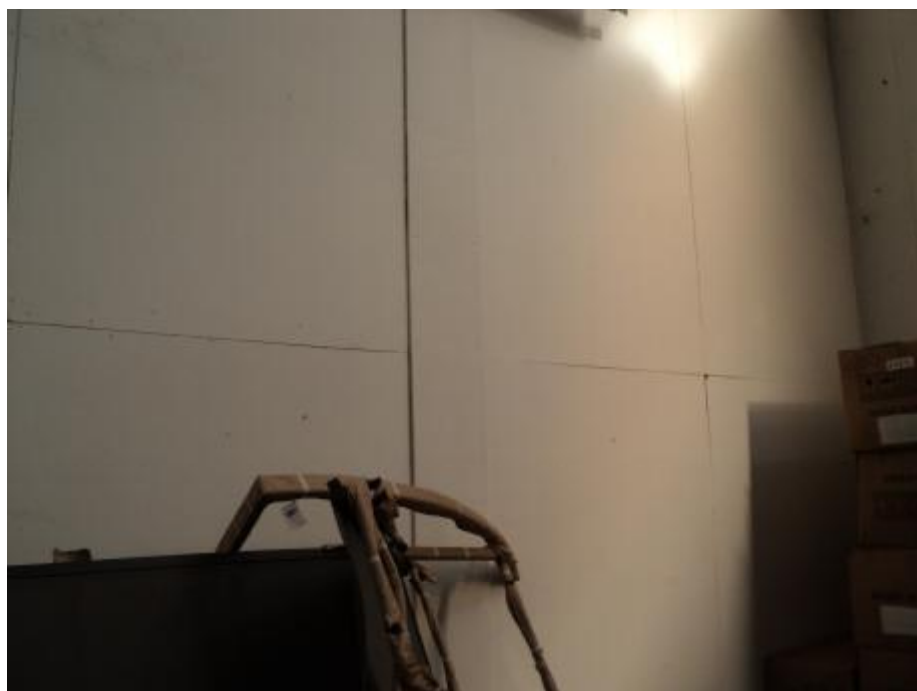
**Foto nr.** F08

| Bron | Plaat | Bron nr. | B08 |
| Risicoklasse | 2 | | |
| Opmerkingen | Tevens is dit materiaal op diverse locaties gebruikt als kierafdichting | | |

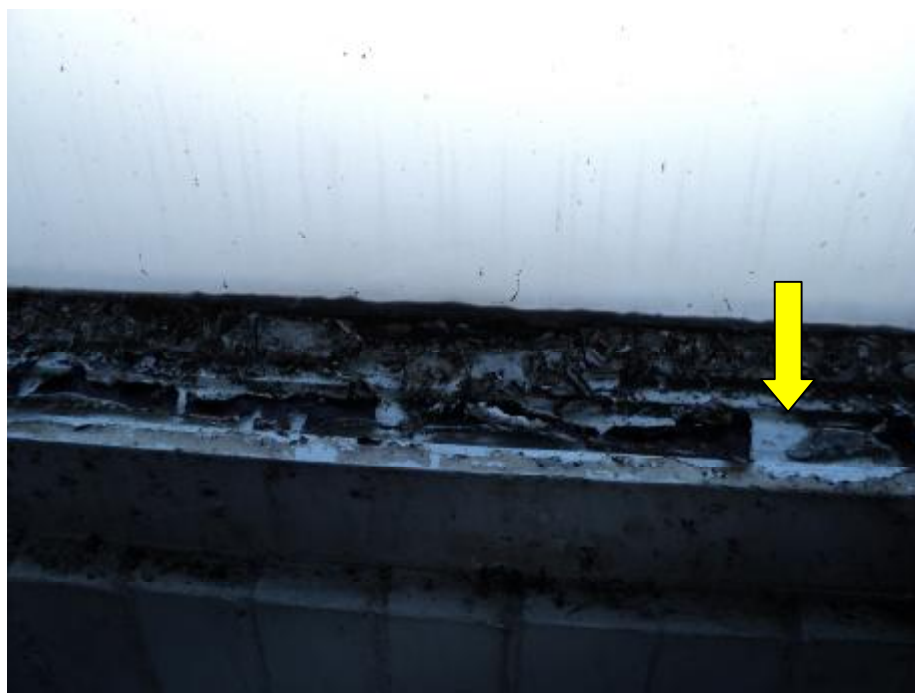
Foto nr. F09

| Bron | Stopverf | Bron nr. | B09 |
| Risicoklasse | Niet van toepassing | | |
| Opmerkingen | Deze bron bevat geen asbest | | |

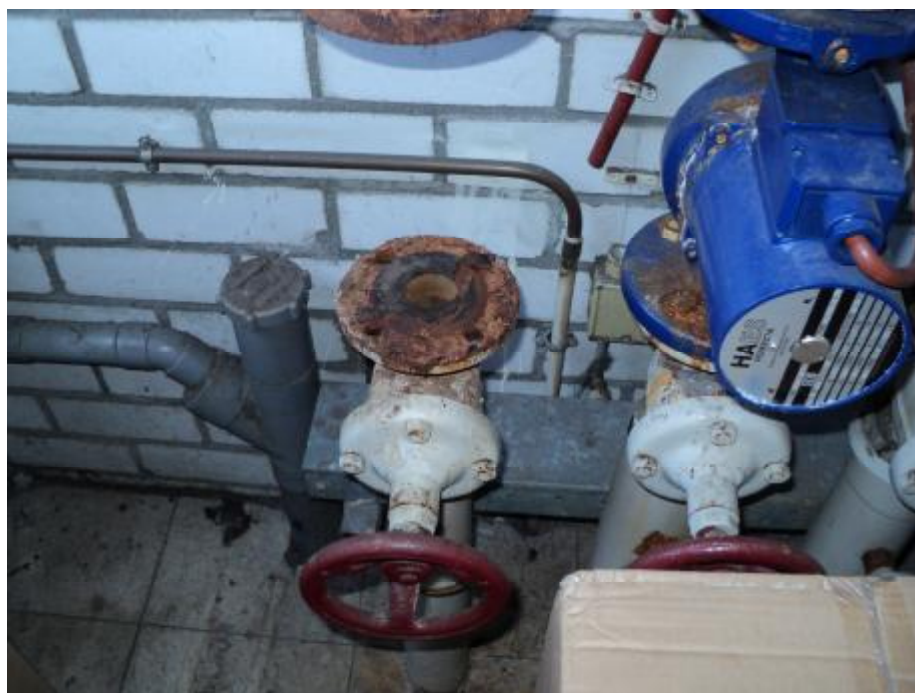
Foto nr. F10

| Bron | Pakking | Bron nr. | B10 |
| Risicoklasse | Niet van toepassing | | |
| Opmerkingen | Deze bron bevat geen asbest | | |

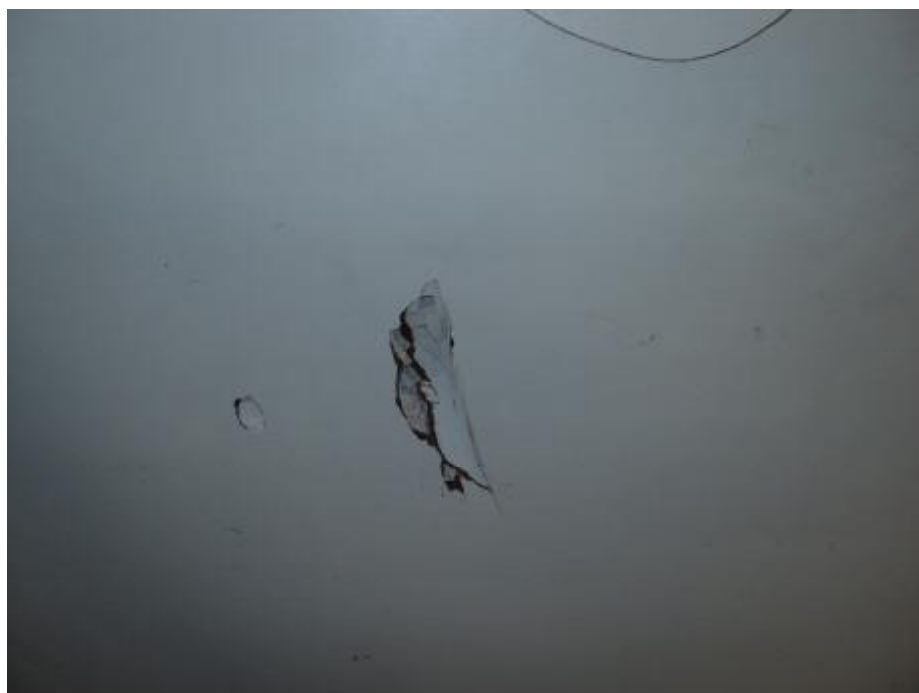
**Foto nr.** F11

| <b>Bron</b> | Plaat | <b>Bron nr.</b> | B11 |
| <b>Risicoklasse</b> | Niet van toepassing | | |
| <b>Opmerkingen</b> | Deze bron bevat geen asbest | | |

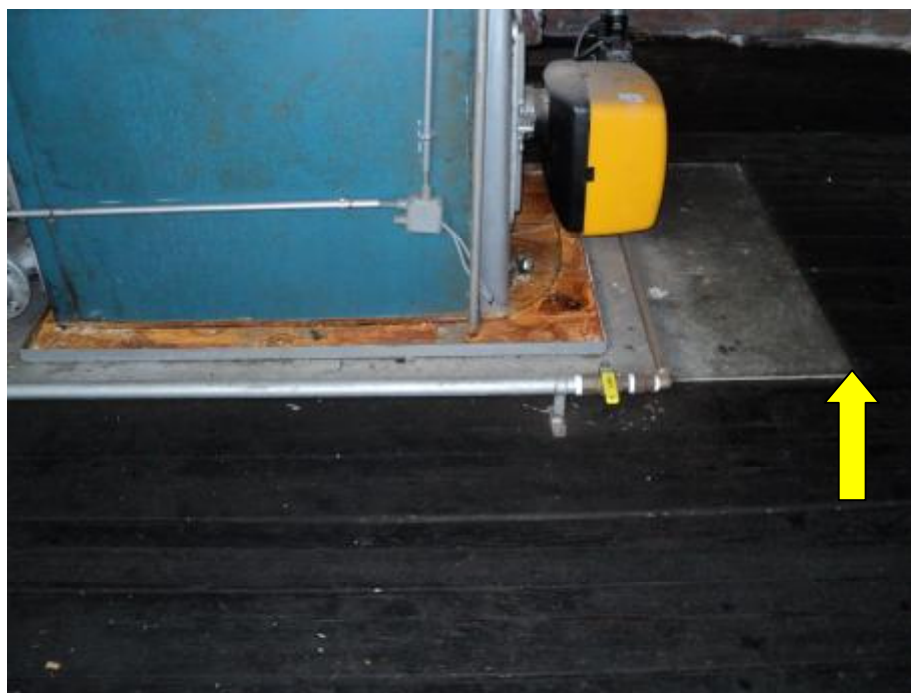
Foto nr. F12

| Bron | Plaat | Bron nr. | B12 |
| Risicoklasse | 2 | | |
| Opmerkingen | De plaat verkeert aan de randen in slechte staat | | |

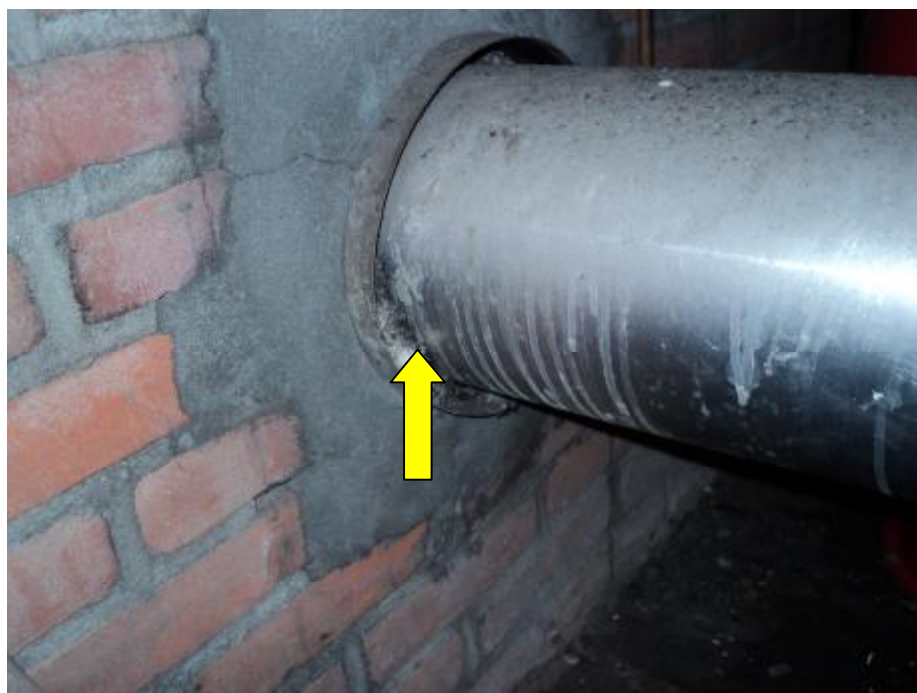
Foto nr. F13

| Bron | Koord | Bron nr. | B13 |
| Risicoklasse | 3 | | |
| Opmerkingen | Geen | | |

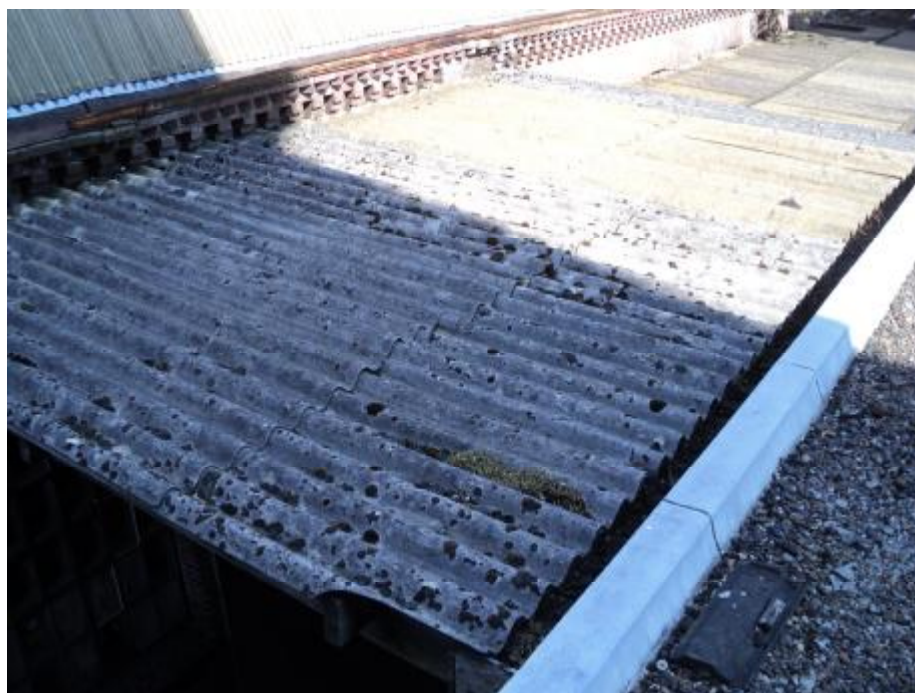
Foto nr. F14

| Bron | Golfplaat | Bron nr. | B14 |
| Risicoklasse | 2 | | |
| Opmerkingen | Geen | | |

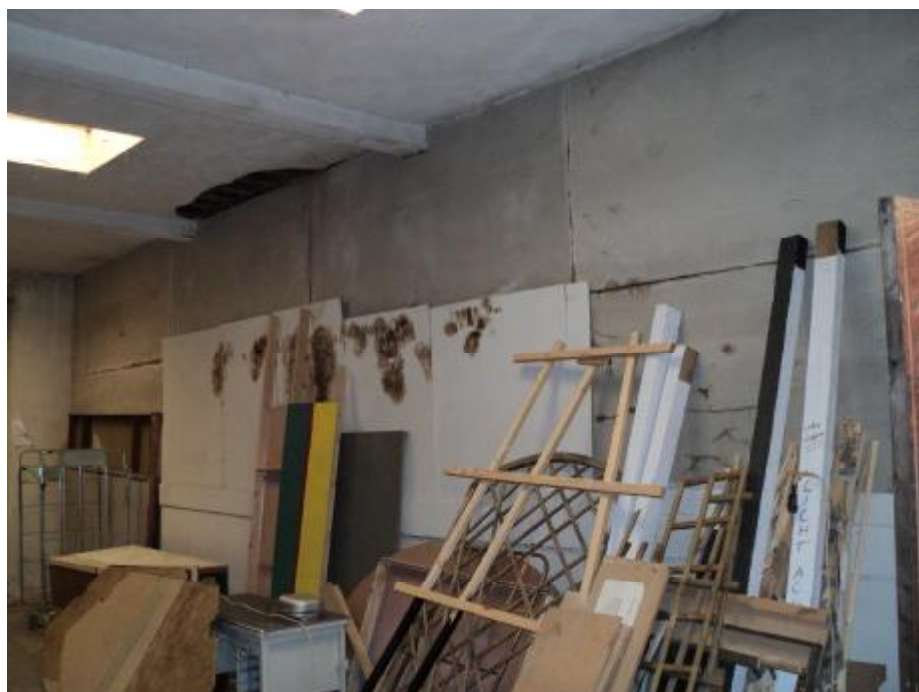
**Foto nr.** F15

| <b>Bron</b> | Plaat | <b>Bron nr.</b> | B15 |
| <b>Risicoklasse</b> | 2 | | |
| <b>Opmerkingen</b> | Geen | | |

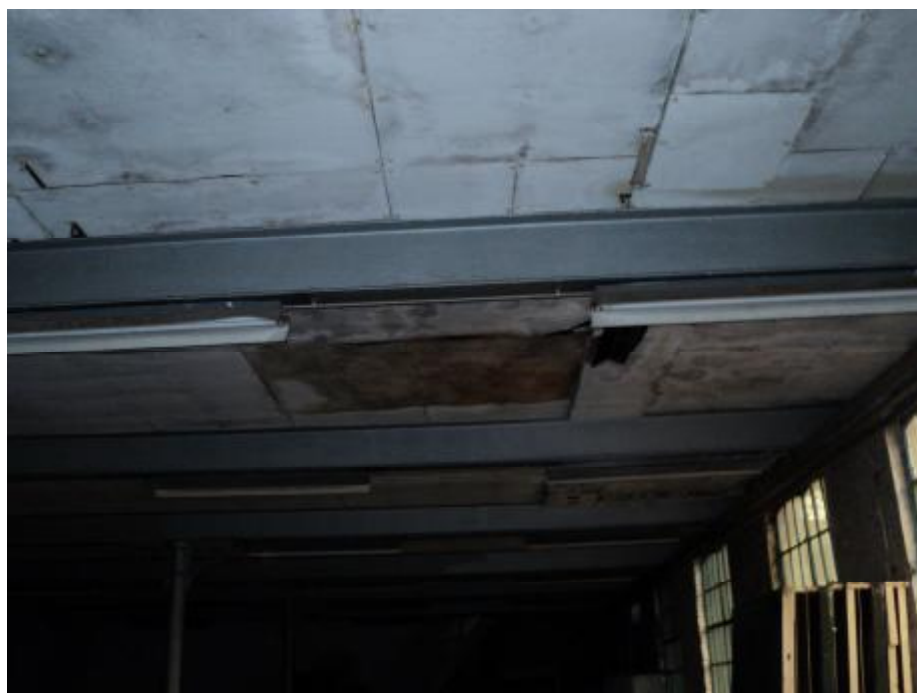
Foto nr. F16

| <b>Bron</b> | Plaat | Bron nr. | B16 |
| <b>Risicoklasse</b> | Niet van toepassing | | |
| <b>Opmerkingen</b> | Deze bron bevat geen asbest | | |
