# ONDERZOEK

Bomen Effect Analyse bij 10 bomen  
aan de Rueckertbaan 201 te Tilburg

GL/GL/330.1167

6 februari 2014

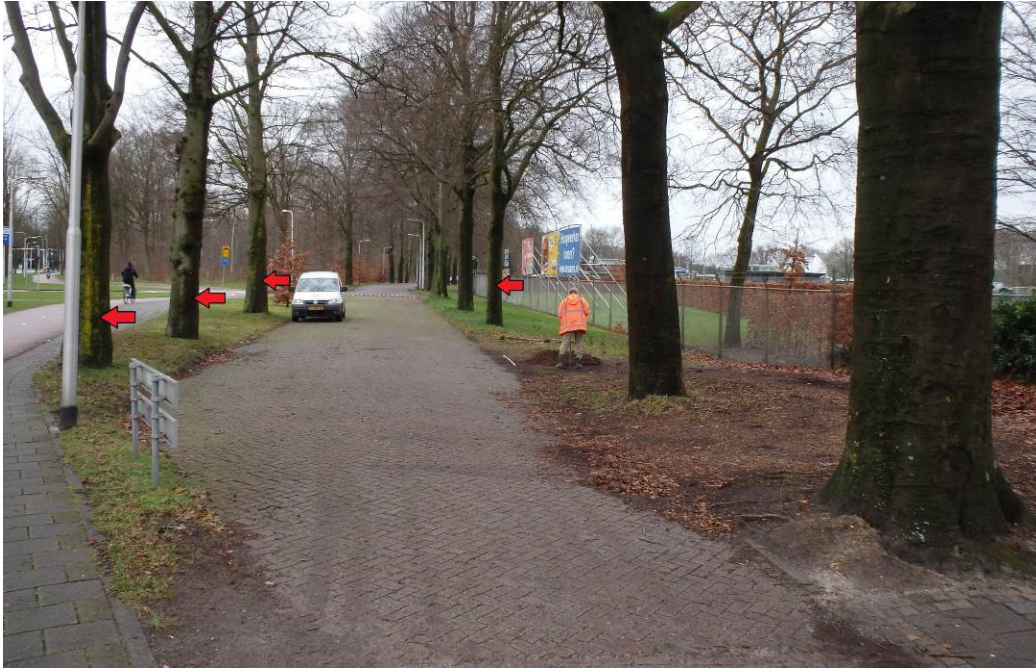
De parallelweg waaraan de huidige woning is gesitueerd, wordt aan beide zijden geflankeerd door een rij gewone beuken. Met het oog op de sloop-, hijs- en bouwactiviteiten moet, naast de 2 onderzochte gewone beuken, met nog eens 4 gewone beuken rekening gehouden worden. Deze 4 beuken zijn kwetsbaar door hun beperkte doorrijhoogte en ligging vlak naast de weg.

Foto 1: situatie doodlopende weg met 4 kwetsbare beuken buiten het projectgebied.

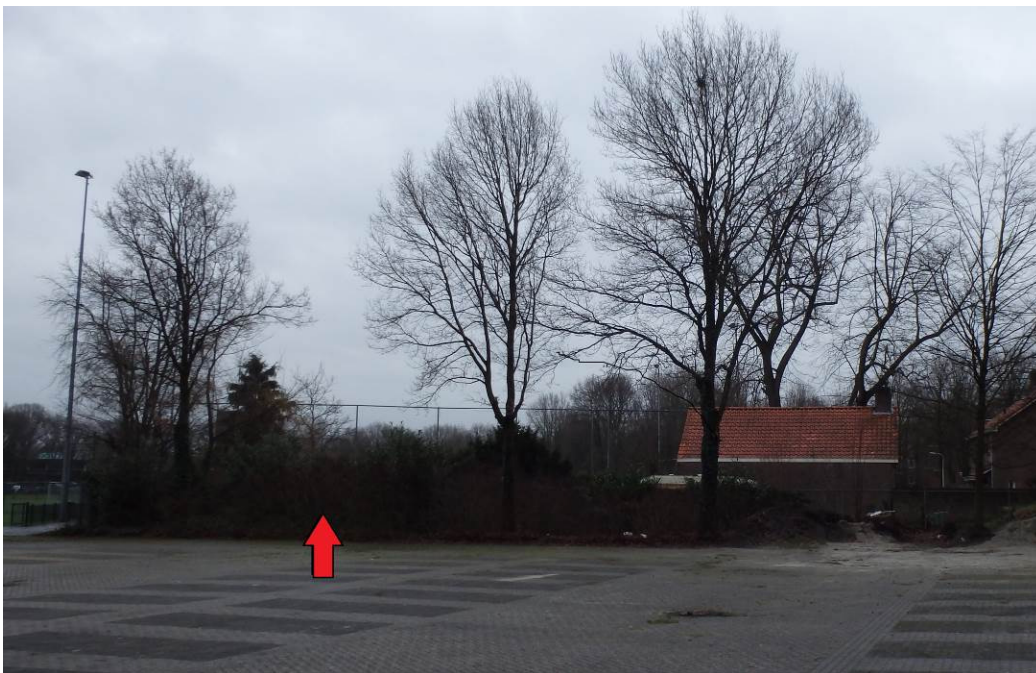
Tussen boom 9 en boom 10 is voldoende ruimte voor de aanvoer van materialen en eventuele aanleg van een bouwtransportroute, zie foto 2.

Foto 2: open ruimte tussen boom 9 (rechts) en 10 (links).

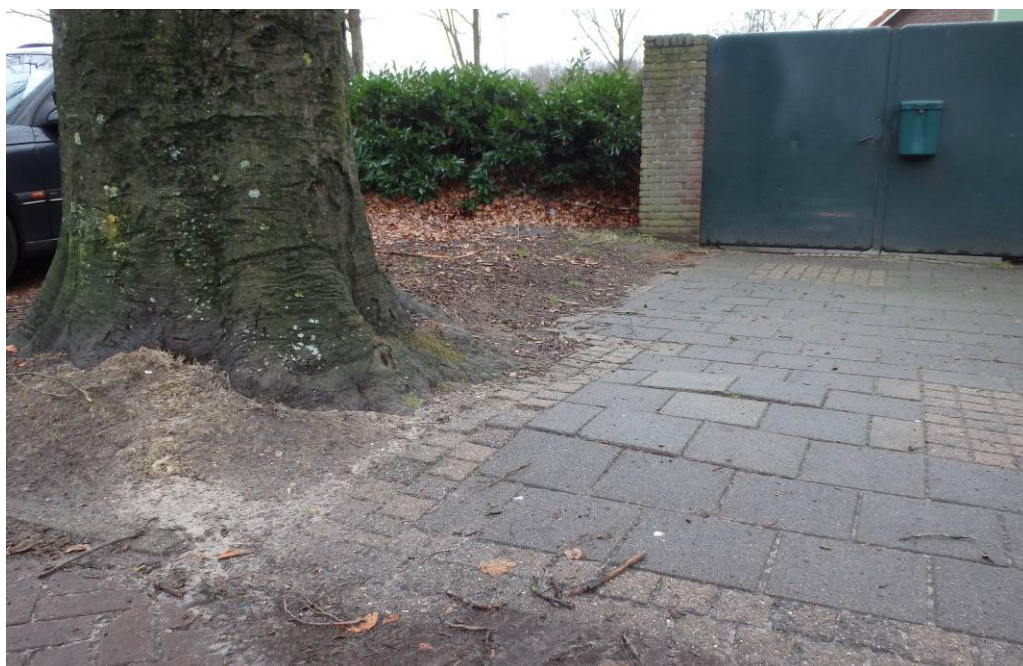
Een oorzaak moet gezocht worden in de huidige verdichting van de bodem en de aangebrachte verharding in de kroonprojecties. De verdichting wordt veroorzaakt door jarenlange parkeerbewegingen onder de boomkronen en het (door de bewoner gemelde) incidenteel berijden van de bodem ten behoeve van bladopslag en –afvoer. De gemeten indringingsweerstand betekent een sterke verdichting van de bodem, waardoor de wortelgroei sterk beperkt is. In het verleden is bovendien ten behoeve van kabels en leidingen ten noorden van de beuken graafwerk in de kroonprojecties verricht, wat wortelverlies met zich meebracht.

Er is sprake van verhardingsopdruk van de inrit naast boom 2 (zie foto 3).

Foto 3: verhardingsopdruk huidige inrit bij boom 2.

- De nieuwe inrit van het terrein kan niet onder de kroon van boom 2 worden geplaatst. Alle activiteiten rond sloop, aanleg en gebruik van een inrit op deze locatie betekenden wortel- en mogelijk kroonschade. De inrit kan worden aangelegd tussen de geplande locatie van woning 9 en de beheerdersunit.
