# Bomen Effect Analyse

## Indigolaan 2 te Tilburg

| Projectnummer: | 20111302 |

Definitief, 22 augustus 2011

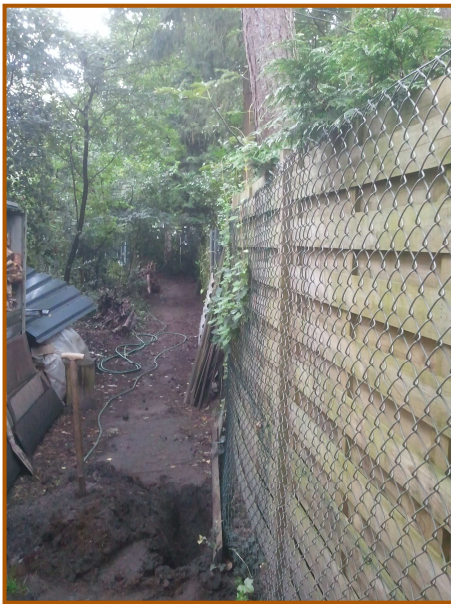
Het bodemonderzoek is gericht op het inzichtelijk maken van de ondergrondse situatie rondom de groeiplaats van de betreffende bomen. Ook wordt de horizontale en verticale spreiding van de beworteling van de bomen bestudeerd. Voor het onderzoek is een profielkuil gegraven ten oosten van grove den 6 op circa 30 cm van de stam. Er is tot 40 cm beneden maaiveld gegraven in verband met de benodigde graafdiepte voor de fundering.

Afbeelding 3. Locatie profielkuil bij boom 6

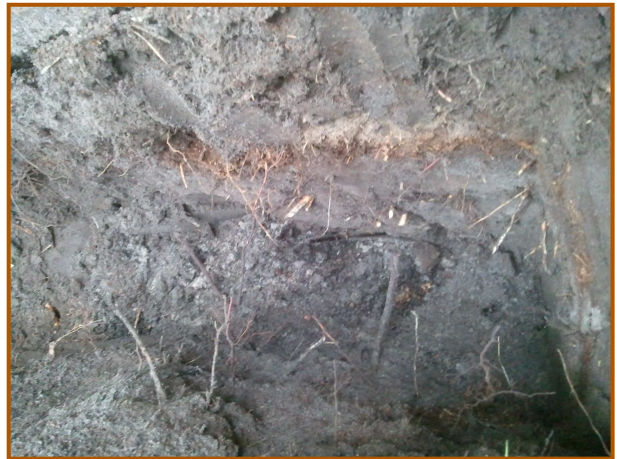
Afbeelding 4. Profielkuil

In de profielkuil is tot een diepte van circa 40 cm beneden maaiveld zwart, humeus fijn zand aangetroffen. De bovenste laag zand van circa 10 cm dik is opgebracht.

Tot 40 cm beneden maaiveld is intensieve fijne beworteling met een diameter tot 1 cm waargenomen.

Boom 6 is op de grens van de geplande bouw gesitueerd. Bij deze boom is een profielkuil gegraven, waar fijne beworteling is aangetroffen. De voorgenomen graafwerkzaamheden resulteren bij het verwijderen van de wortels op circa 30 cm vanaf de stam van de boom tot geringe schade aan de beworteling van de bomen. Het percentage wortelverlies<sup>5</sup> wordt geschat op minder dan 15 %. Dit percentage wortelverlies is acceptabel en heeft nauwelijks gevolgen op de conditie van de boom. De boom kan gehandhaafd blijven.

- Boom 6 staat net buiten grens waar de seniorenwoning gepland is en heeft door zijn matige conditie een beperkte levensduur. De benodigde inspanning om de boom te vellen wanneer de nieuwbouw gerealiseerd is, is vele malen groter dan wanneer hij vrij staat, zoals in de huidige situatie het geval is. Geadviseerd wordt deze boom te vellen.
