# RAPPORTAGE

Bomen Effect Analyse bij  
2 gewone beuken op het terrein van Villa Vredelust

337.1762

2 oktober 2015

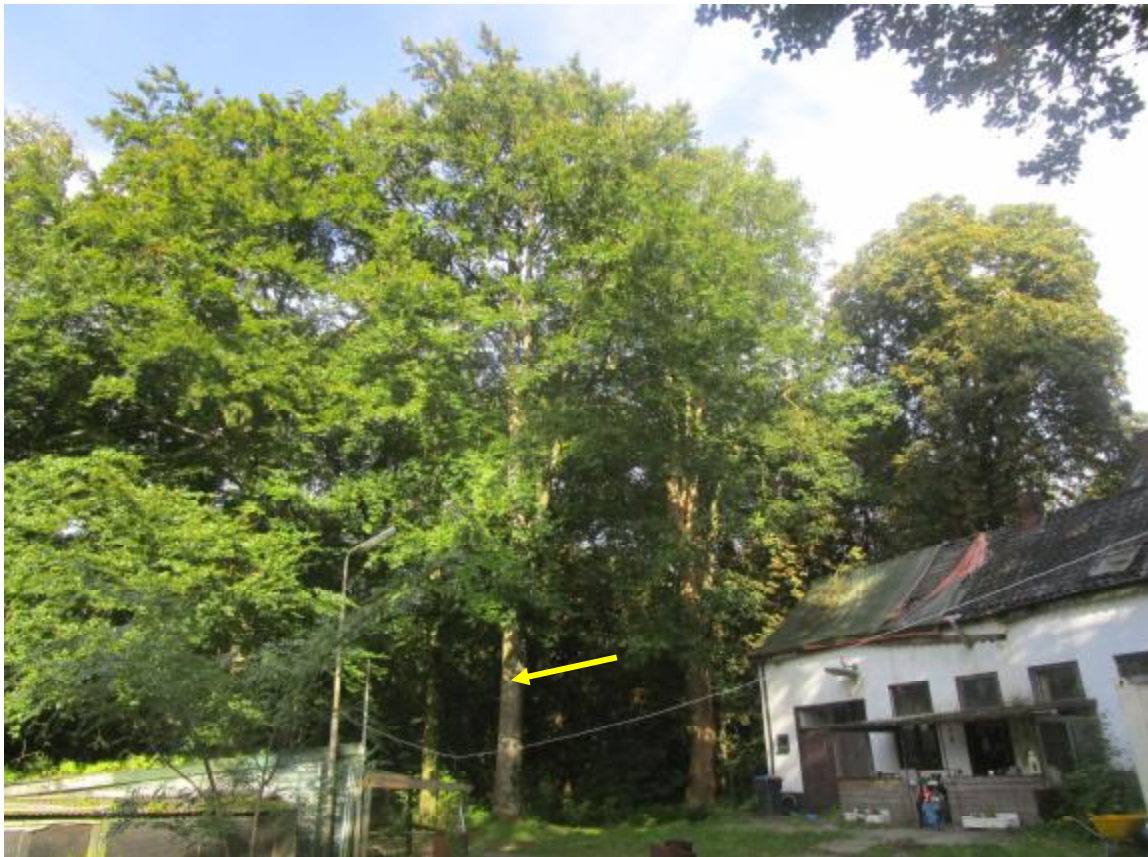
Foto 1: Beeld van de gewone beuk met boomnummer 1 (aangewezen met geel gekleurde pijl).

| Nr. | Boomsoort | Ø Stam | Hoogte | Ø Kroon | Conditie | Bijzonderheden |
|---|---|---|---|---|---|---|
| 1 | Gewone beuk | 78 cm | 27 m | 14,5 x 15 m<br>(noordzuid x oostwest) | Verminderd | Afgestorven takken, loshangende afgestorven tak. Beschadigde stamvoet en oppervlakkige beworteling (rijschade). Bijna overgroeide snoeiwond met een geschatte diameter van 20-25 centimeter op circa 4,5 meter hoogte. |

De directe omgeving van de stamvoet van de beuk met boomnummer 1 wordt gebruikt om langs te rijden en te parkeren. Hierdoor is bastverlies opgetreden van oppervlakkige beworteling en de stamvoet. Deze beschadigingen kunnen dienen als potentiële invalspoort voor (parasitaire) houtschimmels die houtrot kunnen veroorzaken.

- Het voorafgaand aan de werkzaamheden plegen van onderhoudssnoei aan de bomen waarbij afgestorven en loshangende takken worden verwijderd. Tevens wordt geadviseerd om de takvrije zone ter hoogte van de geplande serre te verhogen tot maximaal 7 meter waarbij enkel takhout tot 2-3 centimeter doorsnede wordt verwijderd.

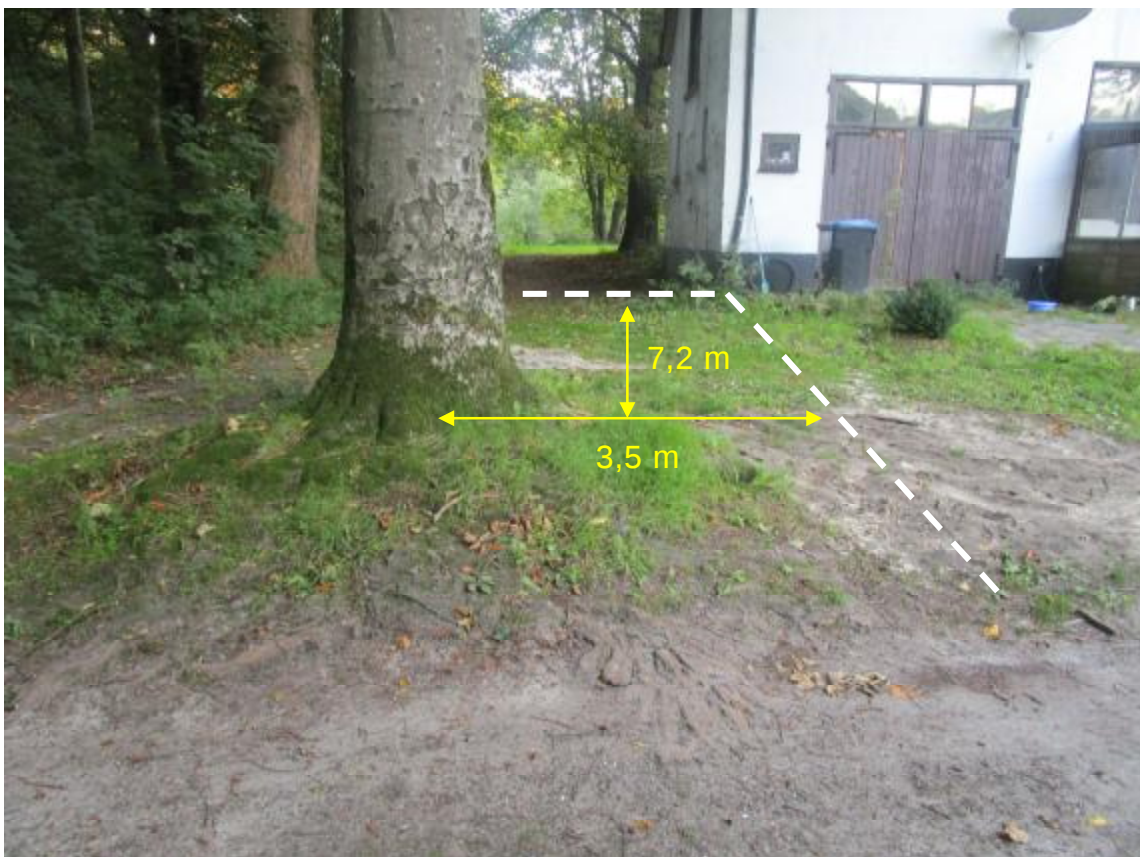
Foto 2: Beeld van de standplaats van de gewone beuk met boomnr. 1 en positionering ten opzichte van het pand.

- Het aanhouden van een minimale graafafstand van 6 meter uit het hart van de stam van de 2 bomen aan de zijde van de geplande nieuwbouw van de glazen serre. Als het wenselijk is dat de serre dicht op de bomen wordt gebouwd wordt geadviseerd om de minimale graafafstand te overbruggen met een zwevende vloer.

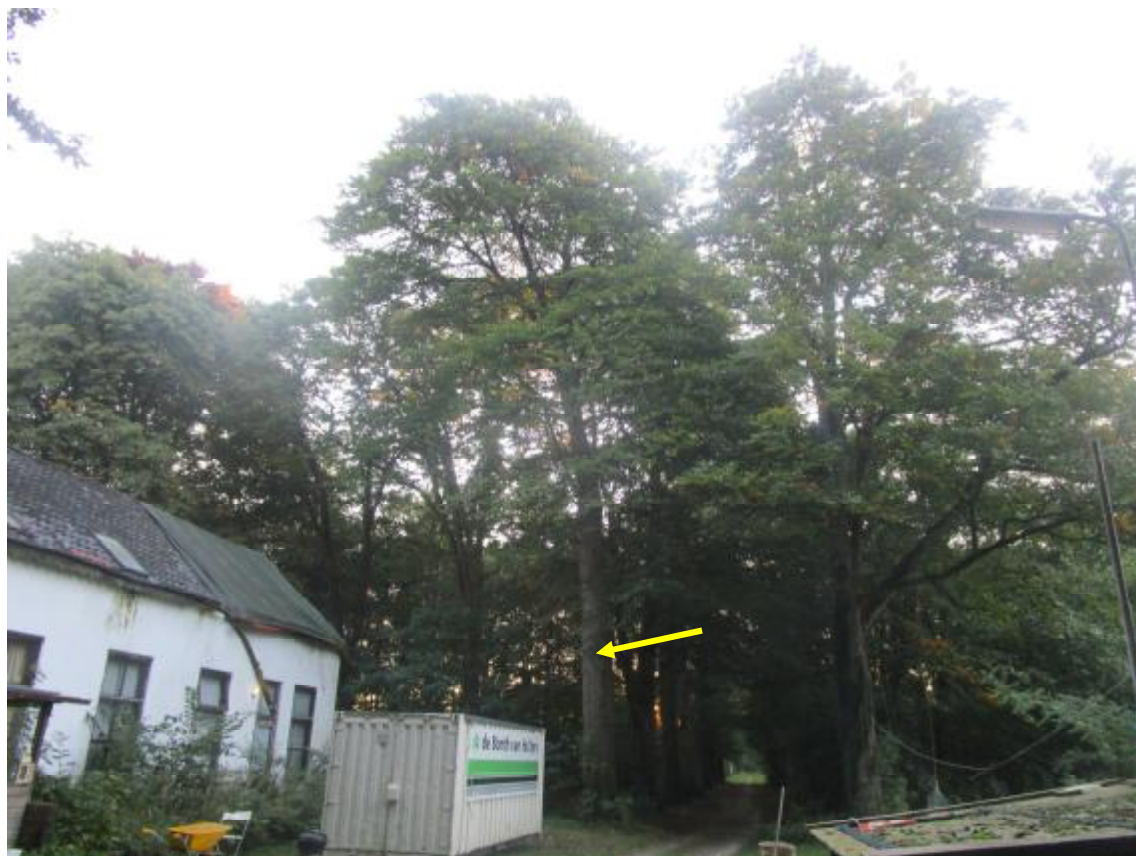
Foto 3: Beeld van de gewone beuk met boomnummer 2 (aangewezen met gele pijl).

| Nr. | Boomsoort | Ø Stam | Hoogte | Ø Kroon | Conditie | Bijzonderheden |
|---|---|---|---|---|---|---|
| 2 | Gewone beuk | 102 cm | 27 m | 18 x 14,5 m<br>(noordzuid x oostwest) | Verminderd | Afgestorven takken. Ingerotte snoeiwond in stam op circa 8,5 meter hoogte. |

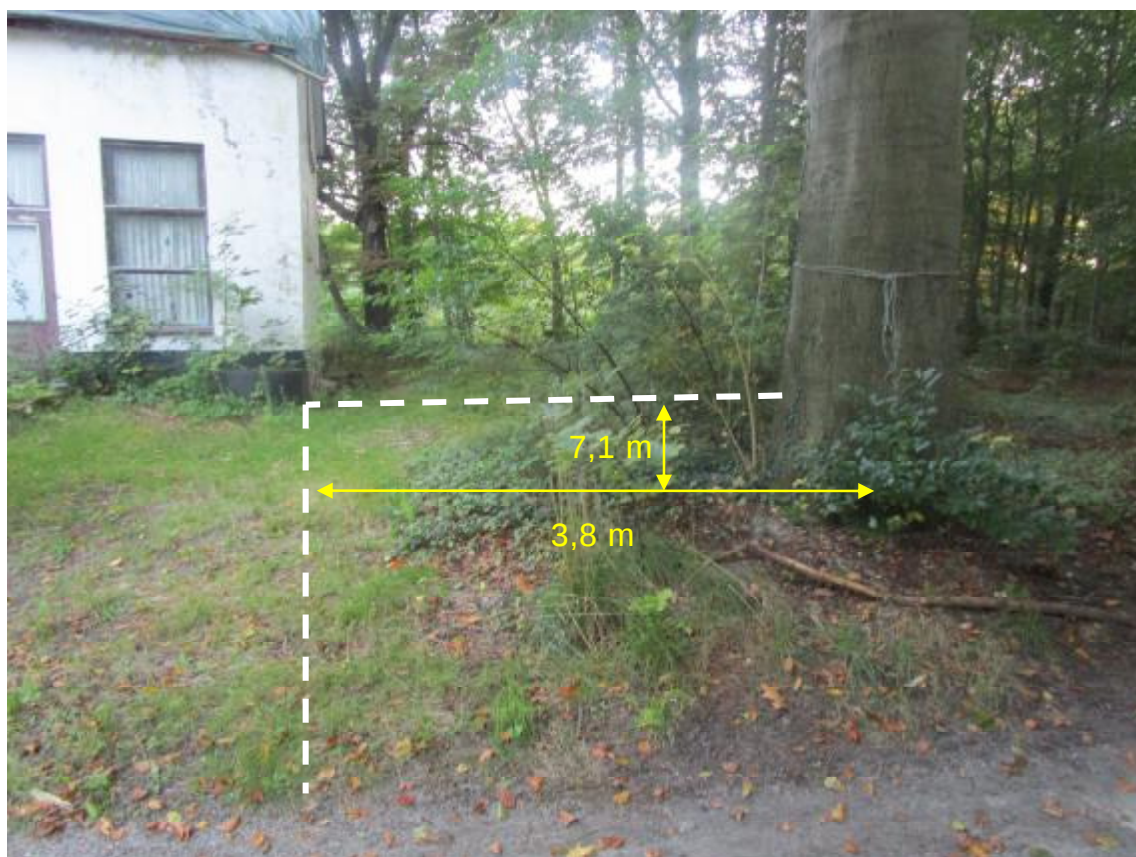
Foto 4: Beeld van de standplaats van de gewone beuk met boomnr. 2 en positionering ten opzichte van het pand.

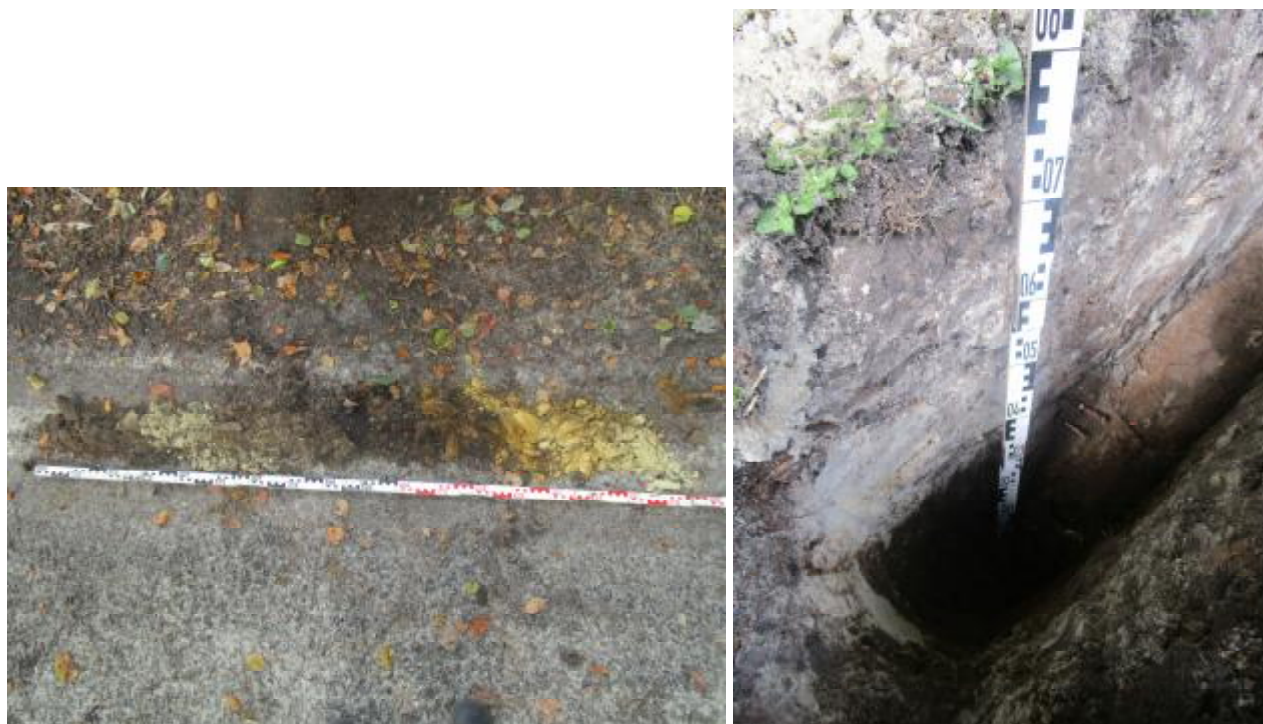
De bovenlaag van het bodemprofiel is vanaf maaiveld tot circa 10 centimeter diepte opgebouwd uit humeus, zwart gekleurd fijn zand. Vanaf circa 10 tot 25 centimeter diepte is gebroken asfalt, plaatselijk vermengd met puin aangetroffen. Vanaf circa 25 centimeter is het bodemprofiel opgebouwd uit geelwit, uiterst humusarm zand, vermengd met bruin gekleurd, humeus zand. Van ongeveer 70 tot 100 centimeter diepte is een laag met bruinzwarte gekleurd humeus zand aangetroffen. Vanaf circa 100 tot 150 centimeter diepte is geel-oranje uiterst humusarm zand aangetroffen. Vanaf circa 1,5 meter is het bodemprofiel opgebouwd uit geelwit, uiterst humusarm (dek)zand. De invloedssfeer van het grondwater is dieper gelegen dan 3 meter diepte. Foto 5 op pagina 11 geeft een beeld van het bodemprofiel.

In de bovenste 70 centimeter van het bodemprofiel is zeer extensieve fijne beworteling aangetroffen, incidenteel wortels met een diameter tot 0,5 centimeter. Vanaf circa 70 centimeter diepte is zeer intensieve beworteling aangetroffen met een gemiddelde diameter van 2-3 centimeter en plaatselijk wortels met een diameter van 5-6 centimeter. Vanaf circa 100 centimeter diepte is extensieve fijne beworteling aangetroffen. Foto 6 geeft een beeld van het bewortelingsprofiel.

Foto 5 en 6: Beeld van het bodemprofiel (links) en beeld van zeer extensieve beworteling in de bovenlaag van het bodemprofiel met intensieve beworteling vanaf 70 centimeter diepte.

In deze situatie zijn de 2 beuken in belangrijke mate aangewezen op de bovenlaag van het bodemprofiel om te kunnen voorzien in vocht- en voedingsbehoefte. Hierdoor hebben de bomen een oppervlakkig wortelstelsel ontwikkeld. Verlies van (oppervlakkige) beworteling en/of structuurbederf kan leiden tot vervroegde uitval. Beuken van deze leeftijd zijn namelijk zeer gevoelig voor wijzigingen in de groeiplaatsomstandigheden.

- De overige zone rondom de stamvoet binnen een straal van 6 meter vrijwaren van graafwerkzaamheden en bodemverdichting.
- De huidige groeiplaatsomstandigheden opwaarderen om het verloren wortelvolumen te compenseren. Dit kan worden gerealiseerd door het aanbrengen van een 8 cm dikke mulchlaag door compost op maat mengsel op basis van grondanalyse. De mulchlaag dient te worden aangebracht onder het gedeelte van de kroonprojectie dat niet in functie is als bebouwing of rijweg. Onder het zwevende gedeelte van de toekomstige serre dient eveneens mulch te worden aangebracht. Onder het gedeelte van de kroonprojectie boven het naastgelegen bos is mulch aanbrengen niet nodig vanwege de aanwezigheid van een strooisellaag.

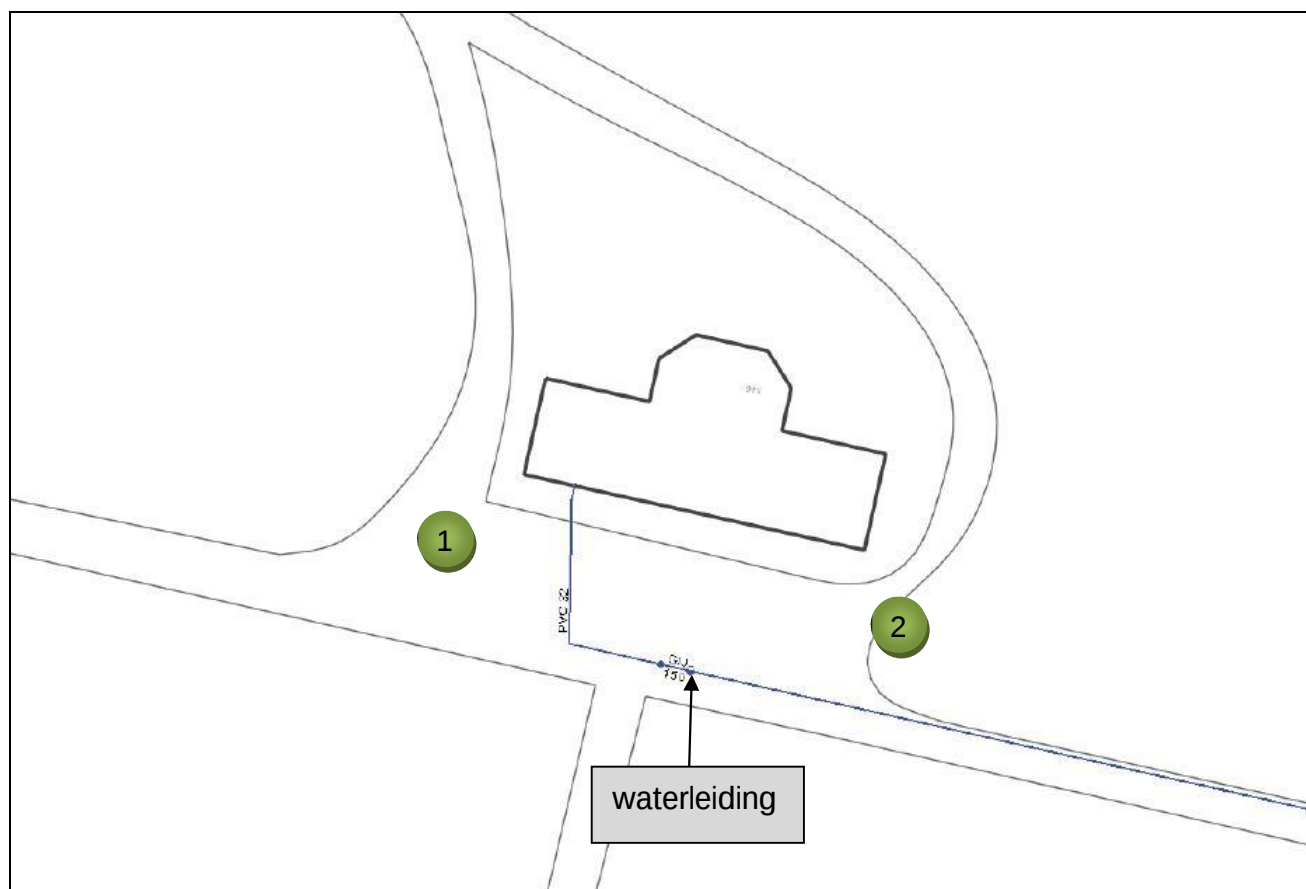
De exacte ligging van de waterleiding kon tijdens de graafwerkzaamheden niet worden vastgesteld. Verder blijken er geen belangen te liggen aan de achterzijde van het pand.

Figuur 4: Kaartmateriaal van graafmelding met waterleiding ten opzichte van de 2 onderzochte bomen met boomnummer 1 en 2.
