## Bomen Effect Analyse

### De Kraan 37 Berkel-Enschot

20176146

Concept  
**Januari 2018**

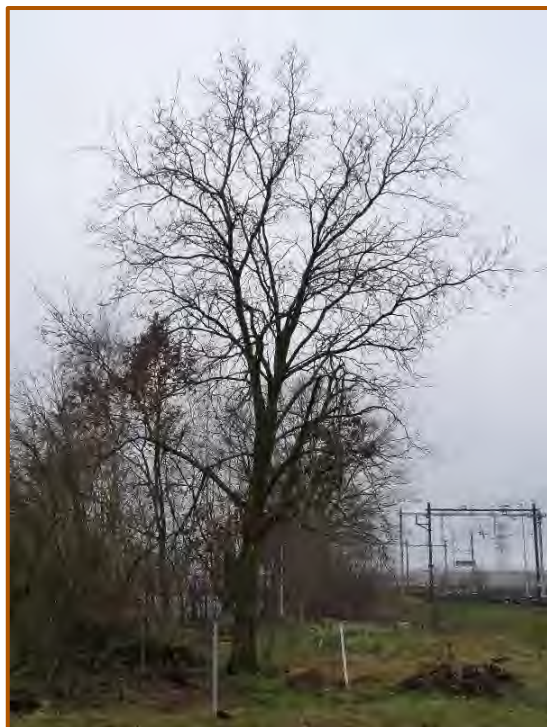
| Nr. | Boomsort<br>(wetenschappelijke naam) | Conditie | Onderhouds-<br>toestand | Gebreken | Kwaliteit | Levensverwachting<br>in jaren |
|---|---|---|---|---|---|---|
| 1 | <i>Quercus robur</i> | Matig | Achterstallig | Dood hout, gebroken takken | Matig | > 15 |

*Afbeelding 3:* Overzicht boom 1

De meeste bomen hebben een onvoldoende ontwikkeld wortelgestel of kwaliteit. Boom 1 komt in aanmerking voor verplanten. De kroon is echter matig van kwaliteit. Bij boom 5 dient rekening te worden gehouden met een scheve stamvoet. De vraag of een scheve stamvoet wenselijk is in het toekomstige groenvak is een vraag die gesteld dient te worden aan de ontwerper. Boom 19 heeft een mooi ontwikkelde kroon. Bij deze boom is echter geen goede wortelkluit te prepareren in verband met een zandpakket aan een zijde van de boom zonder beworteling. Het slagingspercentage voor deze boom is minder dan 60%.

- Verplanten boom 1 door middel van een framemethode, palletconstructie of versleeptechniek;
- Verplanten boom 5 door middel van een kluitenbak;
- De bomen dienen op de nieuwe plantlocatie tenminste 2 - 3 jaar bovengronds te worden verankerd;
- Een nazorg periode wordt geadviseerd voor minimaal 3 – 5 jaar. In de nazorg periode moet de boom minimaal voorzien worden van meerdere watergiftten per jaar;
- Verplanting dient buiten het groeiseizoen uitgevoerd te worden (dit is tussen november en eind maart);

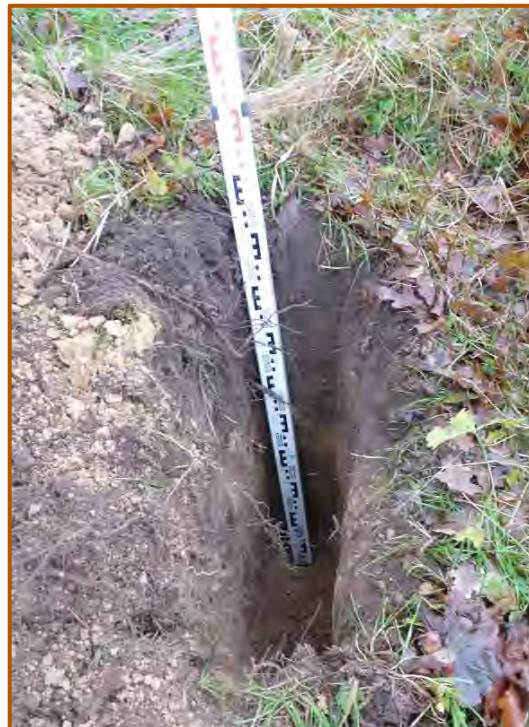
De eerste profielkuil is gegraven op 1,70 meter vanuit de stamvoet van boom 1 (*Quercus robur*). De boom heeft een stamdiameter van 45 centimeter. Bij verplantingen wordt een kluitgrootte van 8 maal de stamdiameter aangehouden. In dit geval een kluit met een diameter van 3,6 meter.

De profielkuil bestaat de eerste 40 centimeter onder maaiveld uit humeuze teelaarde met een intensieve beworteling. Daarna bevindt zich een laag humusarm uiterts fijn geelzand met een extensieve beworteling. Vanaf 80 centimeter onder maaiveld wordt geen beworteling aangetroffen. De bodem voelt hier ook verdicht aan.

*Afbeelding 4:* Profielkuil boom 1

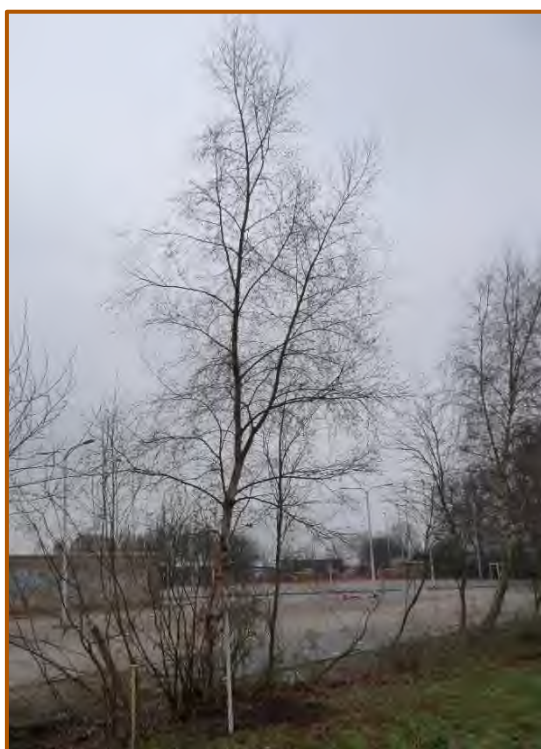
| Nr. | Boomsort<br>(wetenschappelijke naam) | Conditie | Onderhouds-<br>toestand | Gebreken | Kwaliteit | Levensverwachting<br>in jaren |
|---|---|---|---|---|---|---|
| 5 | <i>Betula pendula</i> | Goed | Achterstallig | Lichte scheefstand | Goed | > 15 |

**Afbeelding 5:** Overzicht boom 5

Boom 5 kan verplant worden met de kluitenbak. Deze heeft een schepmechanisme waarmee de boom met kluit en al wordt opgeschept. Bomen met een stamdiameter tot 25-30 cm kunnen worden verplant met de kluitenbak.

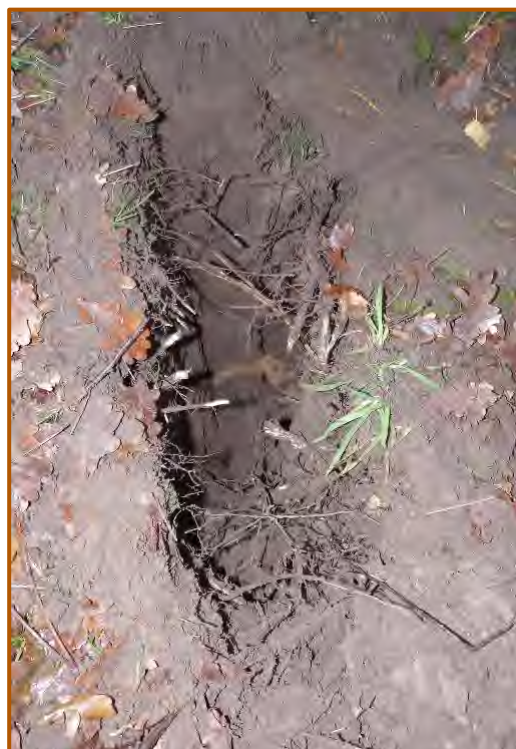
De tweede profielkuil is gegraven bij boom 5 (*Betula pendula*). Op circa 1,2 meter vanuit de stamvoet van de boom is een profielkuil gegraven tot 70 centimeter onder maaiveld. De afstand van de profielkuil is bepaald aan de hand van de stamdiameter van boom 5.

De profielkuil bestaat de eerste 60 centimeter uit humeuze teelaarde, de beworteling is echter de eerste 20 centimeter onder maaiveld intensief. Vanaf 60 centimeter onder maaiveld wordt humusarm uiterst fijn geelzand aangetroffen met een extensieve beworteling.

**Afbeelding 6:** Profielkuil boom 5

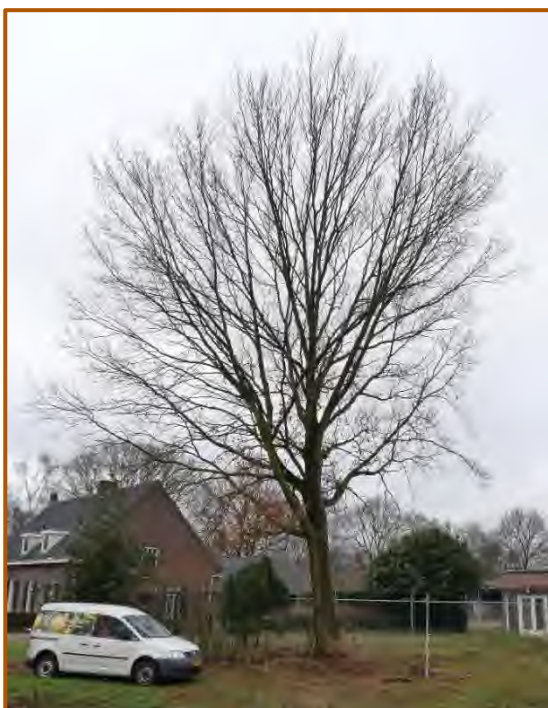
| Nr. | Boomsort<br>(wetenschappelijke naam) | Conditie | Onderhouds-<br>toestand | Gebreken | Kwaliteit | Levensverwachting<br>in jaren |
|---|---|---|---|---|---|---|
| 19 | <i>Quercus robur</i> | Redelijk | Aanvaard | | Goed | > 15 |

Afbeelding 7: Overzicht boom 19

| Nr. | Boomsoort<br>(wetenschappelijke naam) | Soort | Conditie | Levensfase | Wortelgestel | Kwaliteit | < 60% | 60 - 75% | 75 - 90% | 90 - 100% |
|---|---|---|---|---|---|---|---|---|---|---|
| 19 | <i>Quercus robur</i> | + | + | - | -- | + | | | | |

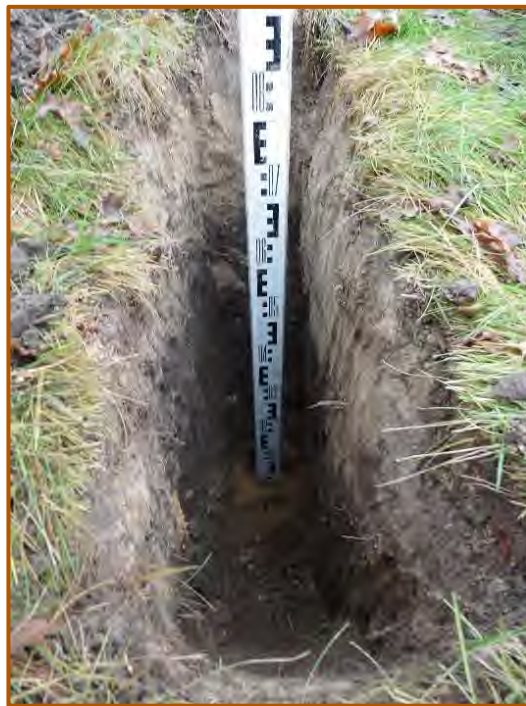
Profielkuil 3 is gegraven op 2,5 meter vanuit de stamvoet van boom 19 (*Quercus robur*). De locatie betreft de gazonstrook aan de zijde van de recent aangelegde fietstunnel.

Ten opzichte van de andere profielkuil bestaat de eerste 30 centimeter uit humusarm zeer fijn grijszand met een extensieve beworteling opgevolgd door een laag humeuze teelaarde tot een diepte van 75 centimeter onder maaiveld. Vanaf 75 centimeter onder maaiveld wordt humusarm zeer fijn geelzand aangetroffen zonder enige beworteling.

Afbeelding 8: Profielkuil boom 19

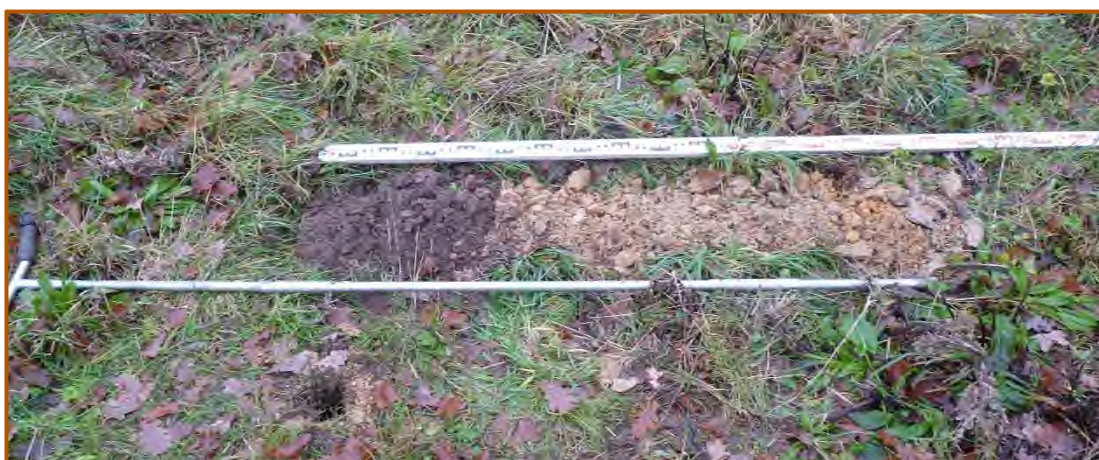
De eventueel te verplanten bomen dienen binnen dezelfde projectlocatie herplant te worden. Grondboring 1 is in het toekomstige groenvak gemaakt waar ruimte voor meerdere bomen is gereserveerd. De grondboring is tot een diepte van 165 centimeter onder maaiveld gemaakt.

De grondboring bestaat de eerste 50 centimeter onder maaiveld uit humeuze bruine teelaarde die wordt opgevolgd door humusarm uiterst fijn geel-/witzand. Daarna volgt een laag bruinige licht grijze klei. De bomen staan in een hangwaterprofiel<sup>5</sup>.

*Afbeelding 9: Grondboring op toekomstige plantlocatie*
